INFORME FINAL DE CONSERVACIÓN Y RESTAURACIÓN “V-647 RELIEVE MUDEJAR”

Nº de informe de restauración: 264

Título: RELIEVE MUDEJAR

Nº de inventario: V-647 (Inv. Carmen Heras), R/740

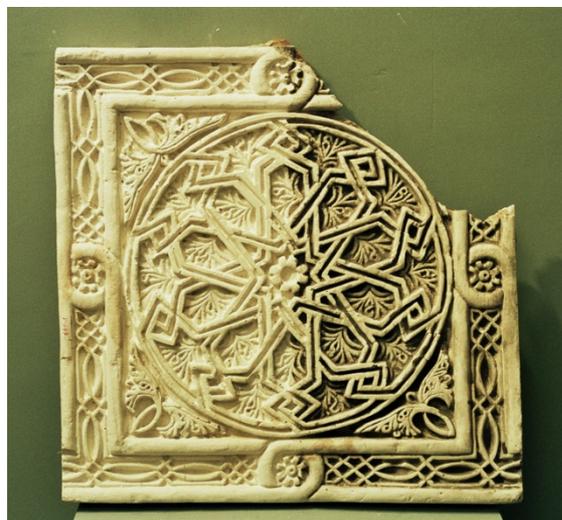
Está fragmentada en la esquina superior derecha. Presenta pérdidas volumétricas en el perímetro de la fractura.

Para la unión del fragmento, previa consolidación de las dos caras a unir con una resina acrílica (Paraloid® B-72), se introdujeron 3 varillas de 3 mm de fibra de vidrio y se unió con la misma resina en gel.

— Varillas de fibra de vidrio:
A: de 4,5 cm
B: de 6 cm
C: de 5 cm
