INFORME DE RESTAURACIÓN

Relieve de la escalera del Palacio Arzobispal de Alcalá de Henares

Título: RELIEVE DE LA ESCALERA DEL PALACIO
ARZOBISPAL DE ALCALÁ DE HENARES

Nº de inventario: V-648 (Carmen Heras); R/749

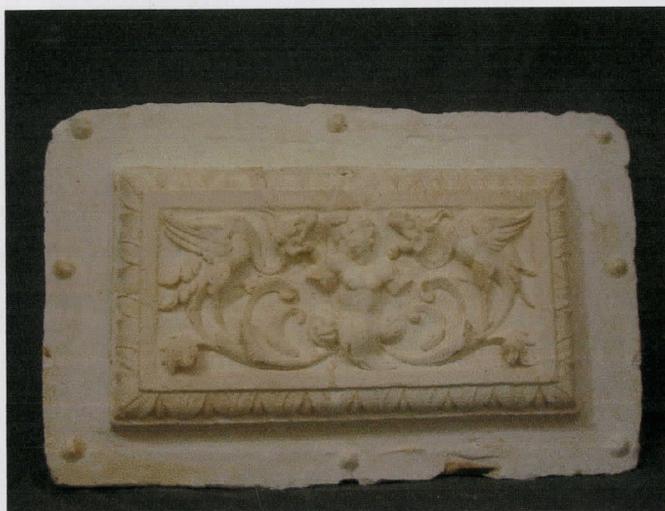
Es la matriz de la obra original.

Importante capa superficial de suciedad provocada por la contaminación atmosférica. Depósitos de polvo.

Presentaba alto grado de humedad debido a las condiciones de almacenamiento.

Rozaduras, golpes y arañazos provocados por la manipulación de la pieza y las malas condiciones de almacenamiento.

Desgastes, fundamentalmente en aristas.

Aspecto pardo-anaranjado y graso. Depósitos de barro. Restos y manchas de desmoldeantes.

Estructura interna reforzada con hierro y estopa. La oxidación del hierro ha provocado una pérdida volumétrica en el borde inferior, donde éste queda al descubierto.

Manchas de óxido causadas por el hierro presente en la estructura.

Coqueras producidas durante el fraguado.

Pequeñas pérdidas puntuales.

Superficie muy erosionada debido a la humedad.

Grietas y roturas ya estables.

Consolidación puntual de zonas descohesionadas y grietas mediante una resina acrílica (Paraloid® B-72 al 5% en Xileno).

Eliminación mecánica de la corrosión del hierro.
