Nº de inventario V 657

Nº de informe 386

Almohadillado de la escalera del Palacio Arzobispal.

Alcalá de Henares.

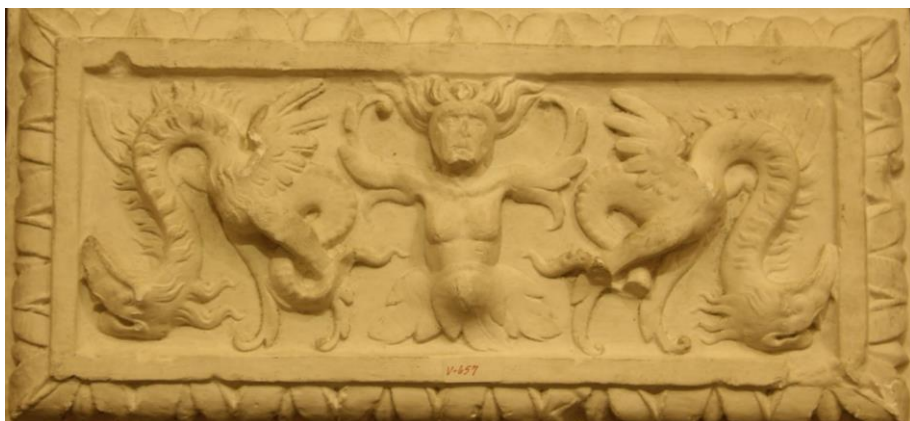
1

Estructuralmente la obra se encuentra estable.

Se encuentran lesiones de carácter antrópico debido a una manipulación incorrecta, con pequeñas pérdidas en el perímetro de la obra, erosiones superficiales y pequeños golpes.

En cuanto a la superficie se encuentra alteración de color, presenta una tonalidad amarillenta debido a las sustancias orgánicas que se utilizaron para la fabricación de un molde, estas sustancias con el paso del tiempo se oxidan y cambian de color.

El plan de restauración de este conjunto de obras se inició con la finalidad de estabilizar los relieves estructuralmente y recuperar la superficie original de los mismos, para ello se aplicaron papetas de Anjusil®, y se intervino de forma químico mecánica, retirando de la superficie, ceras, arcillas, aceites y de más elementos ajenos que enmascaraban la superficie original.
