Nº de inventario V 658

Nº de informe 387

Almohadillado de la escalera del Palacio Arzobispal.

Vaciado en yeso del original.

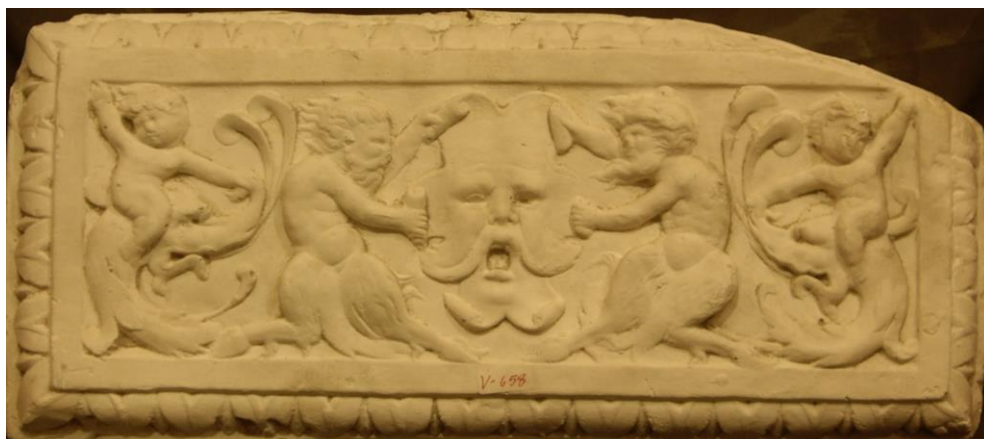
1

Estructuralmente la obra se encuentra estable.

Se encuentran lesiones de carácter antrópico debido a una manipulación incorrecta, con pequeñas pérdidas en el perímetro de la obra, erosiones superficiales y pequeños golpes.

En cuanto a la superficie se encuentra alteración de color, presenta una tonalidad amarillenta debido a las sustancias orgánicas que se utilizaron para la fabricación de un molde, estas sustancias con el paso del tiempo se oxidan y cambian de color.

También se encuentra una capa de productos procedentes de contaminación ambiental de color grisácea, cementados por la humedad, esto colmata los poros del yeso.

- Documentación Fotográfica:
- Análisis físico / químicos. Organolépticos.
- Pruebas de solubilidad de los materiales ajenos a la obra.
- Catas de limpieza.
- Eliminación de los restos en superficie mediante brocha y aspirador.
- Eliminación mediante gomas de silicona de suciedad superficial.
- Limpieza químico-mecánica efectuada en fases sucesivas, en este proceso se aplican emplastos filmógenos, aditivando los disolventes apropiados para la eliminación de los diferentes depósitos sobre la dermis de la obra.
- Retirada mediante bisturí de yesos, pinturas y depósitos sólidos en superficie.
- Consolidación preventiva mediante inyección de resina sintética en una grieta de formación, sin movimiento.
- Tratamiento preventivo fungicida.
- Estucado de pequeñas pérdidas.
- Estucado de coqueras.
- Reintegración cromática de los estucos.
