Nº de inventario V 659

Nº de informe 388

Almohadillado de la escalera del Palacio Arzobispal.

Alcalá de Henares.

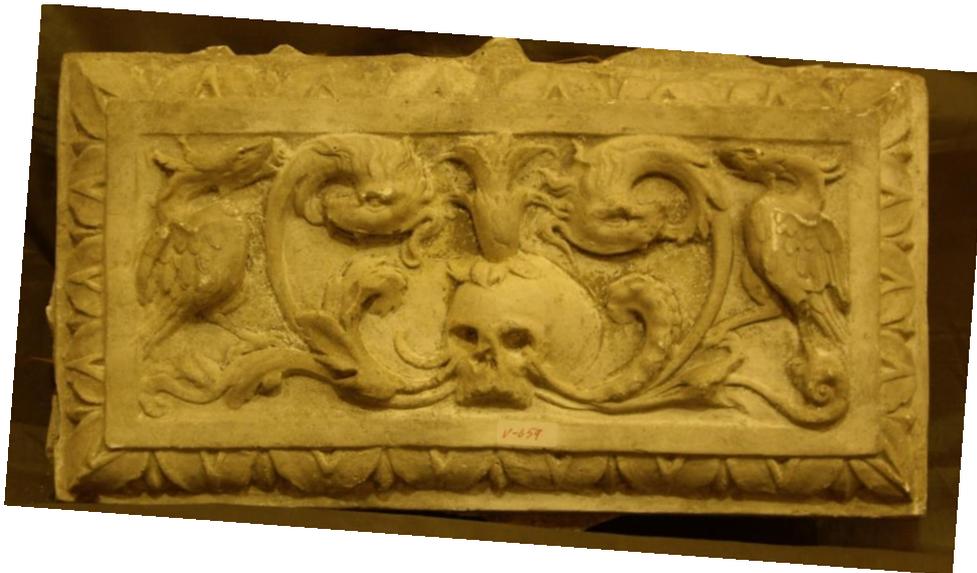
Estructuralmente la obra se encuentra estable.

Se encuentran lesiones de carácter antrópico debido a una manipulación incorrecta, con pequeñas pérdidas en el perímetro de la obra, erosiones superficiales y pequeños golpes.

El plan de restauración de este conjunto de obras se inició con la finalidad de estabilizar los relieves estructuralmente y recuperar la superficie original de los mismos, para ello se aplicaron papetas de Anjusil®, y se intervino de forma químico mecánica, retirando de la superficie, ceras, arcillas, aceites y de más elementos ajenos que enmascaraban la superficie original.
