INFORME DE RESTAURACIÓN

INTERVENCIÓN REALIZADA EN UN VACIADO EN YESO

GERMÁNICO DE FELIPE DE CASTRO

Nº DE INFORME: 268/06

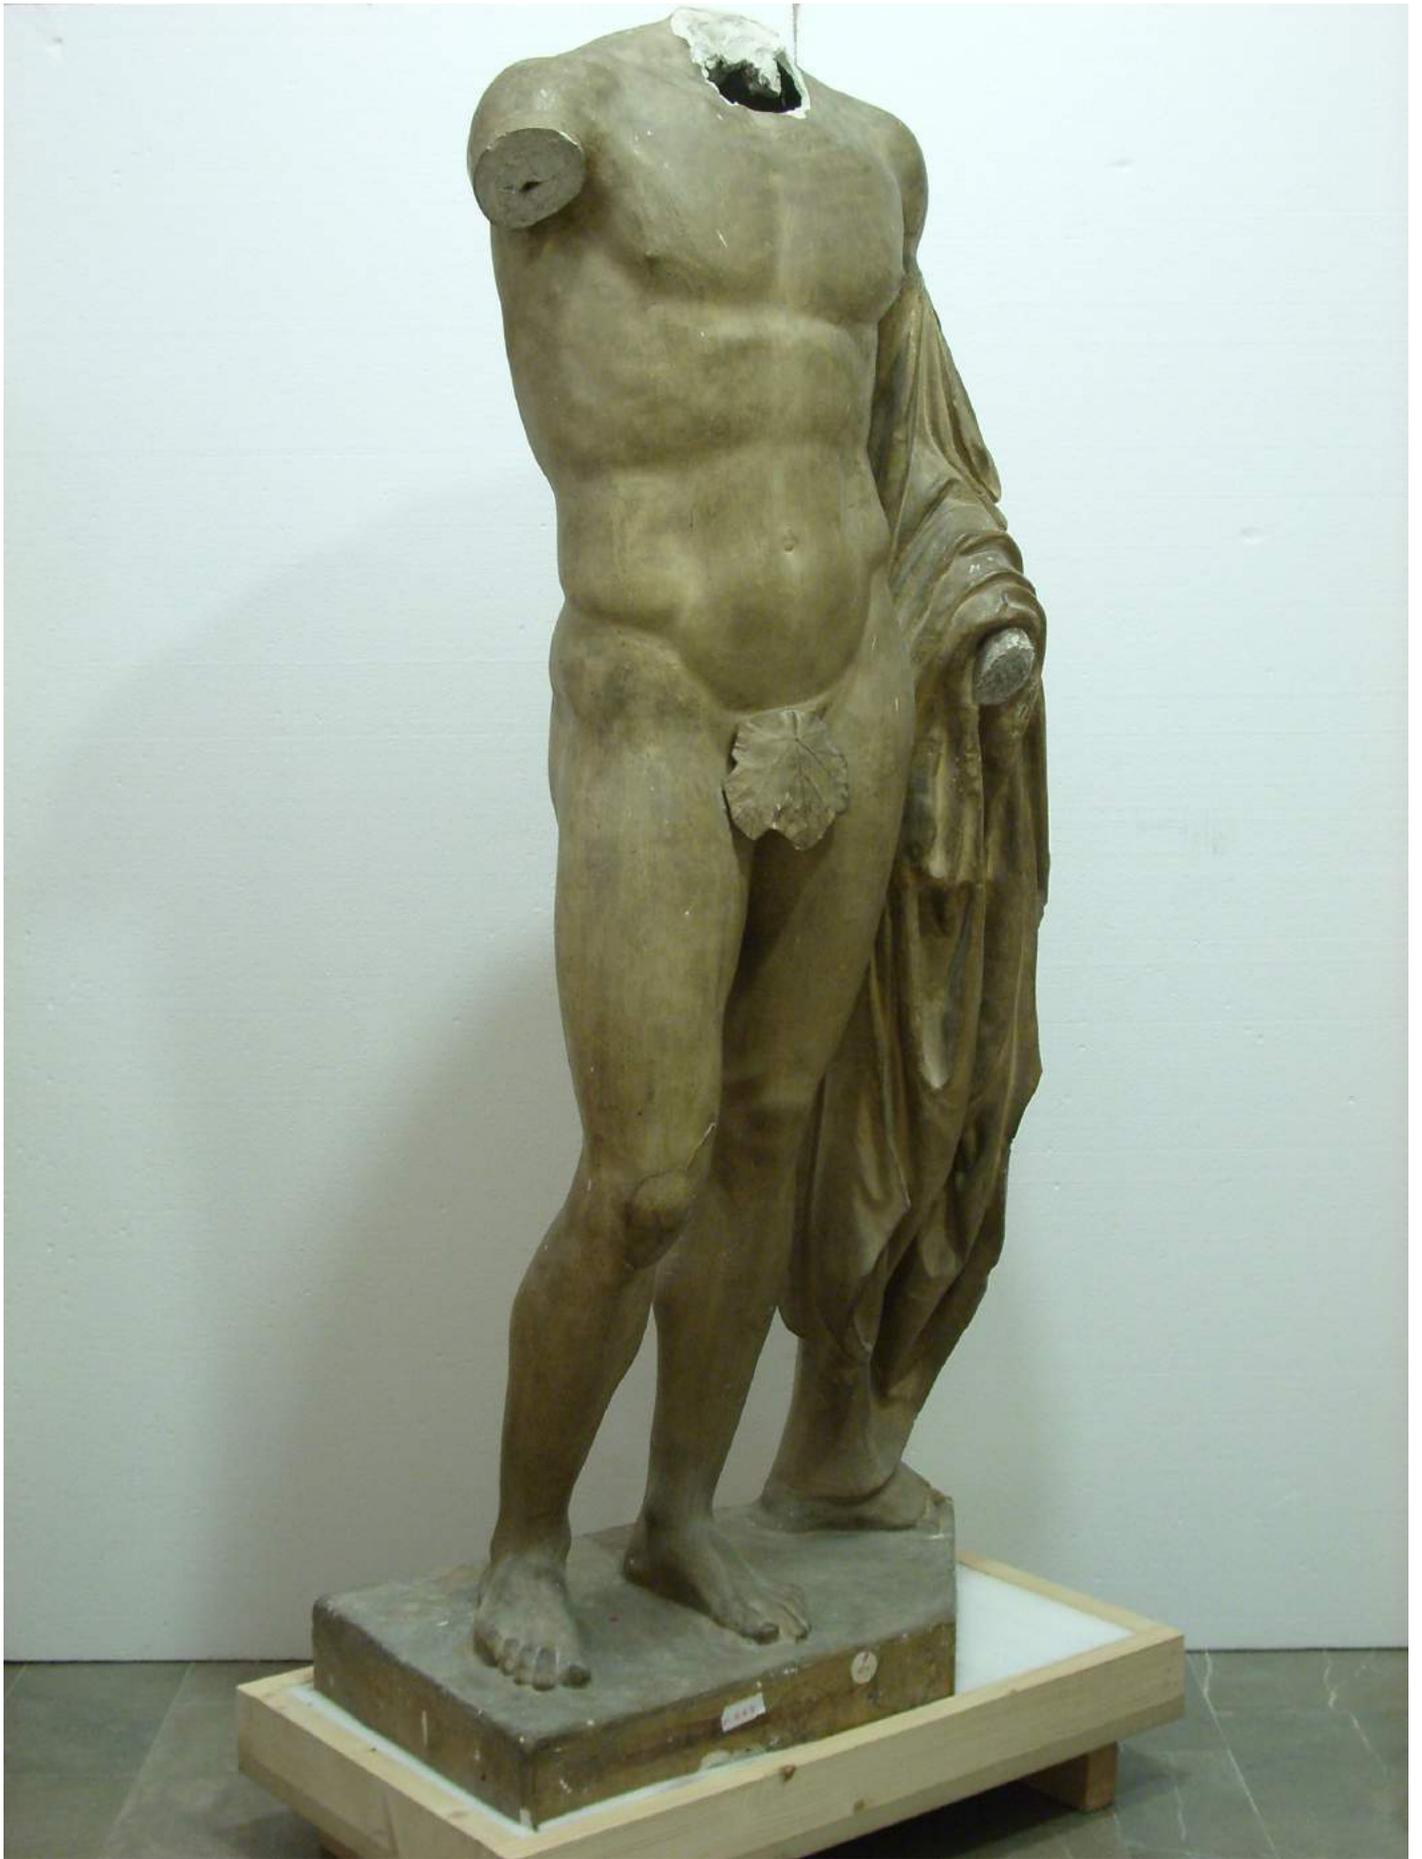
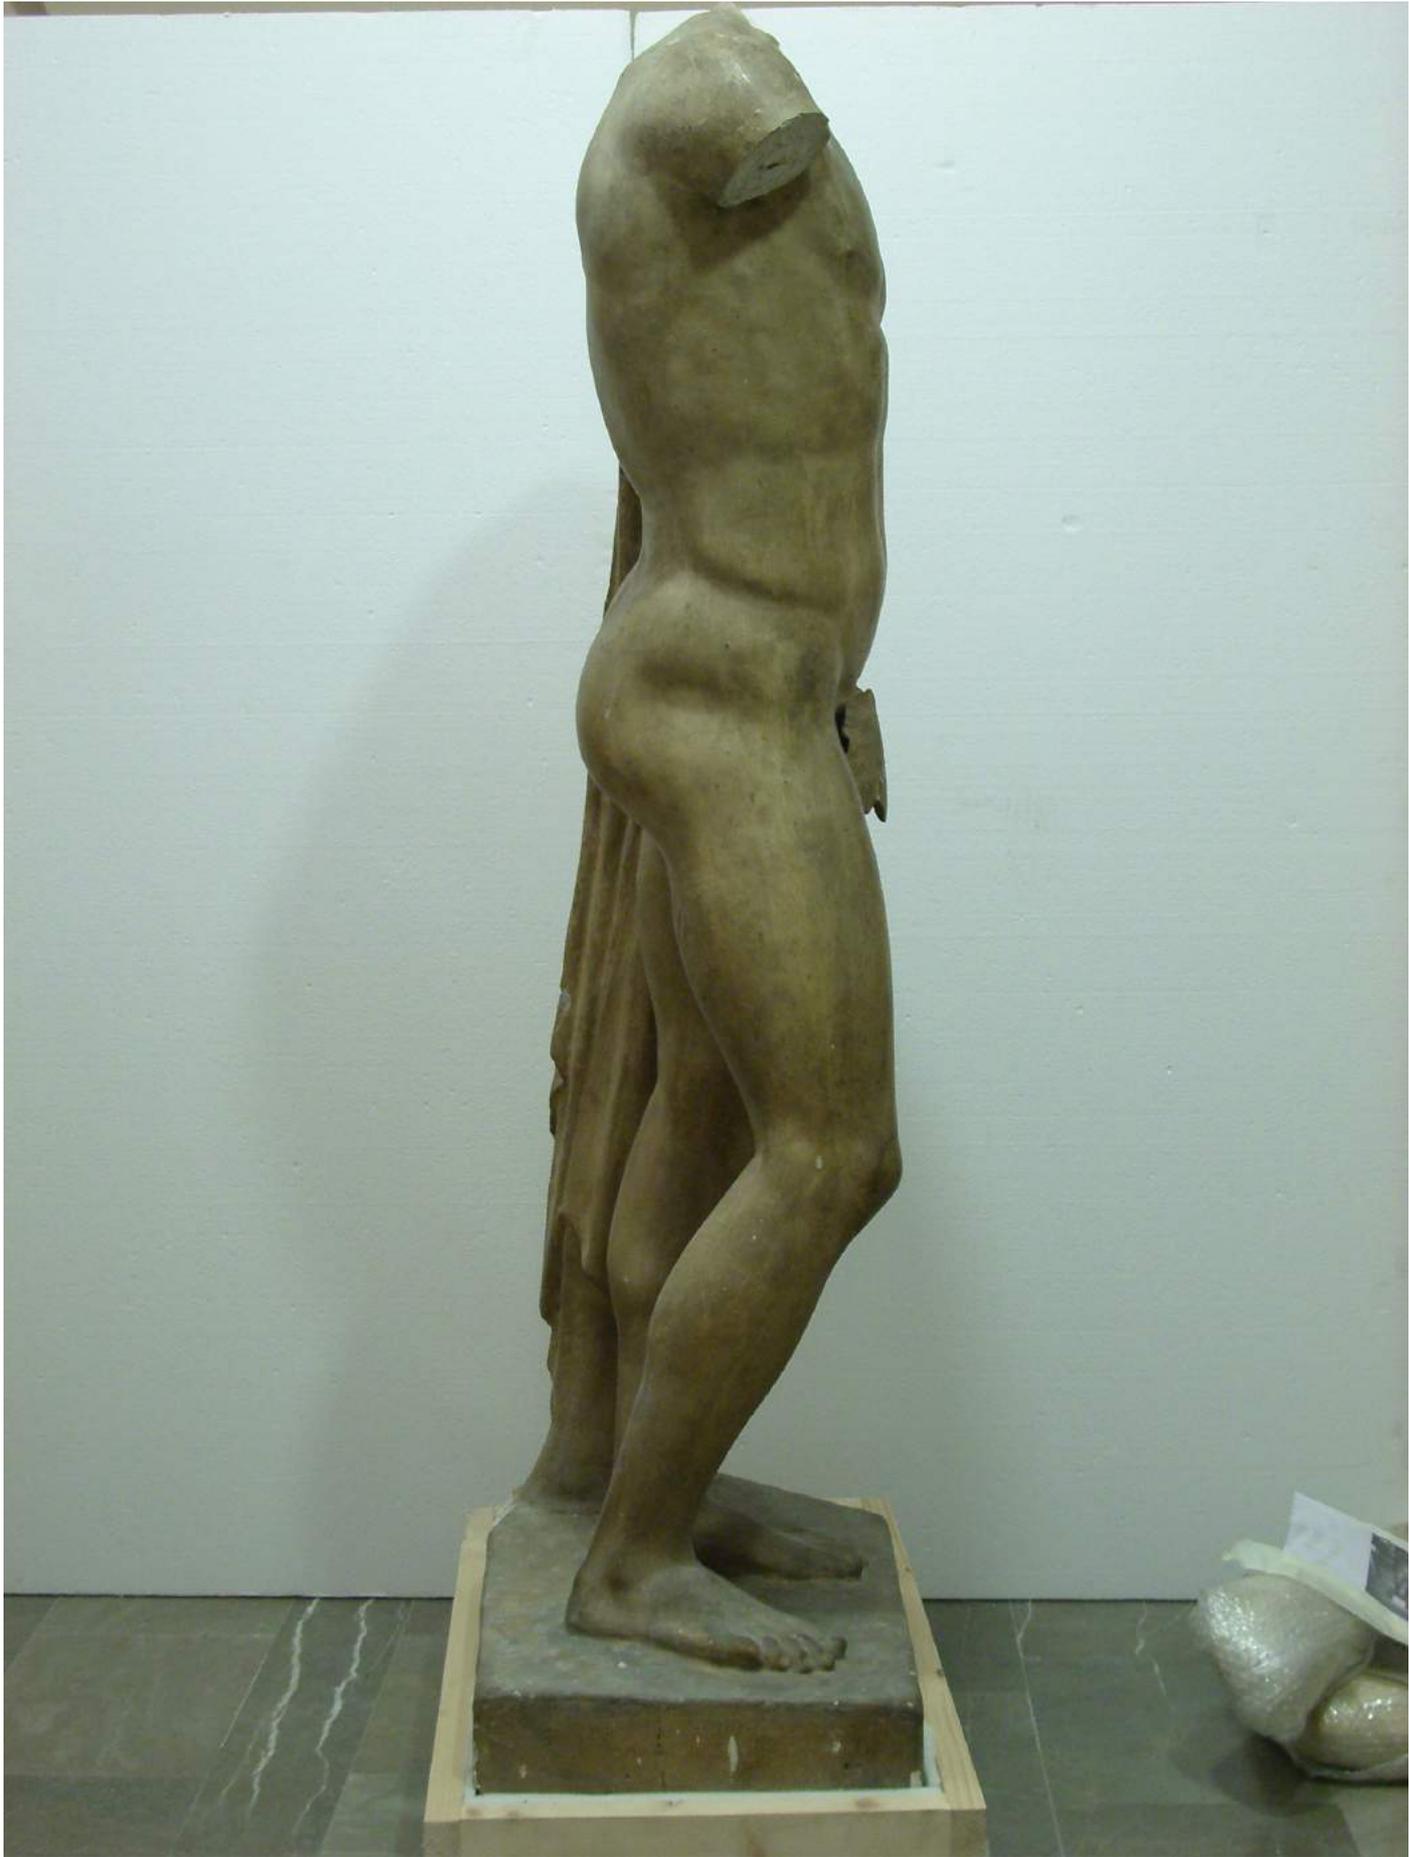
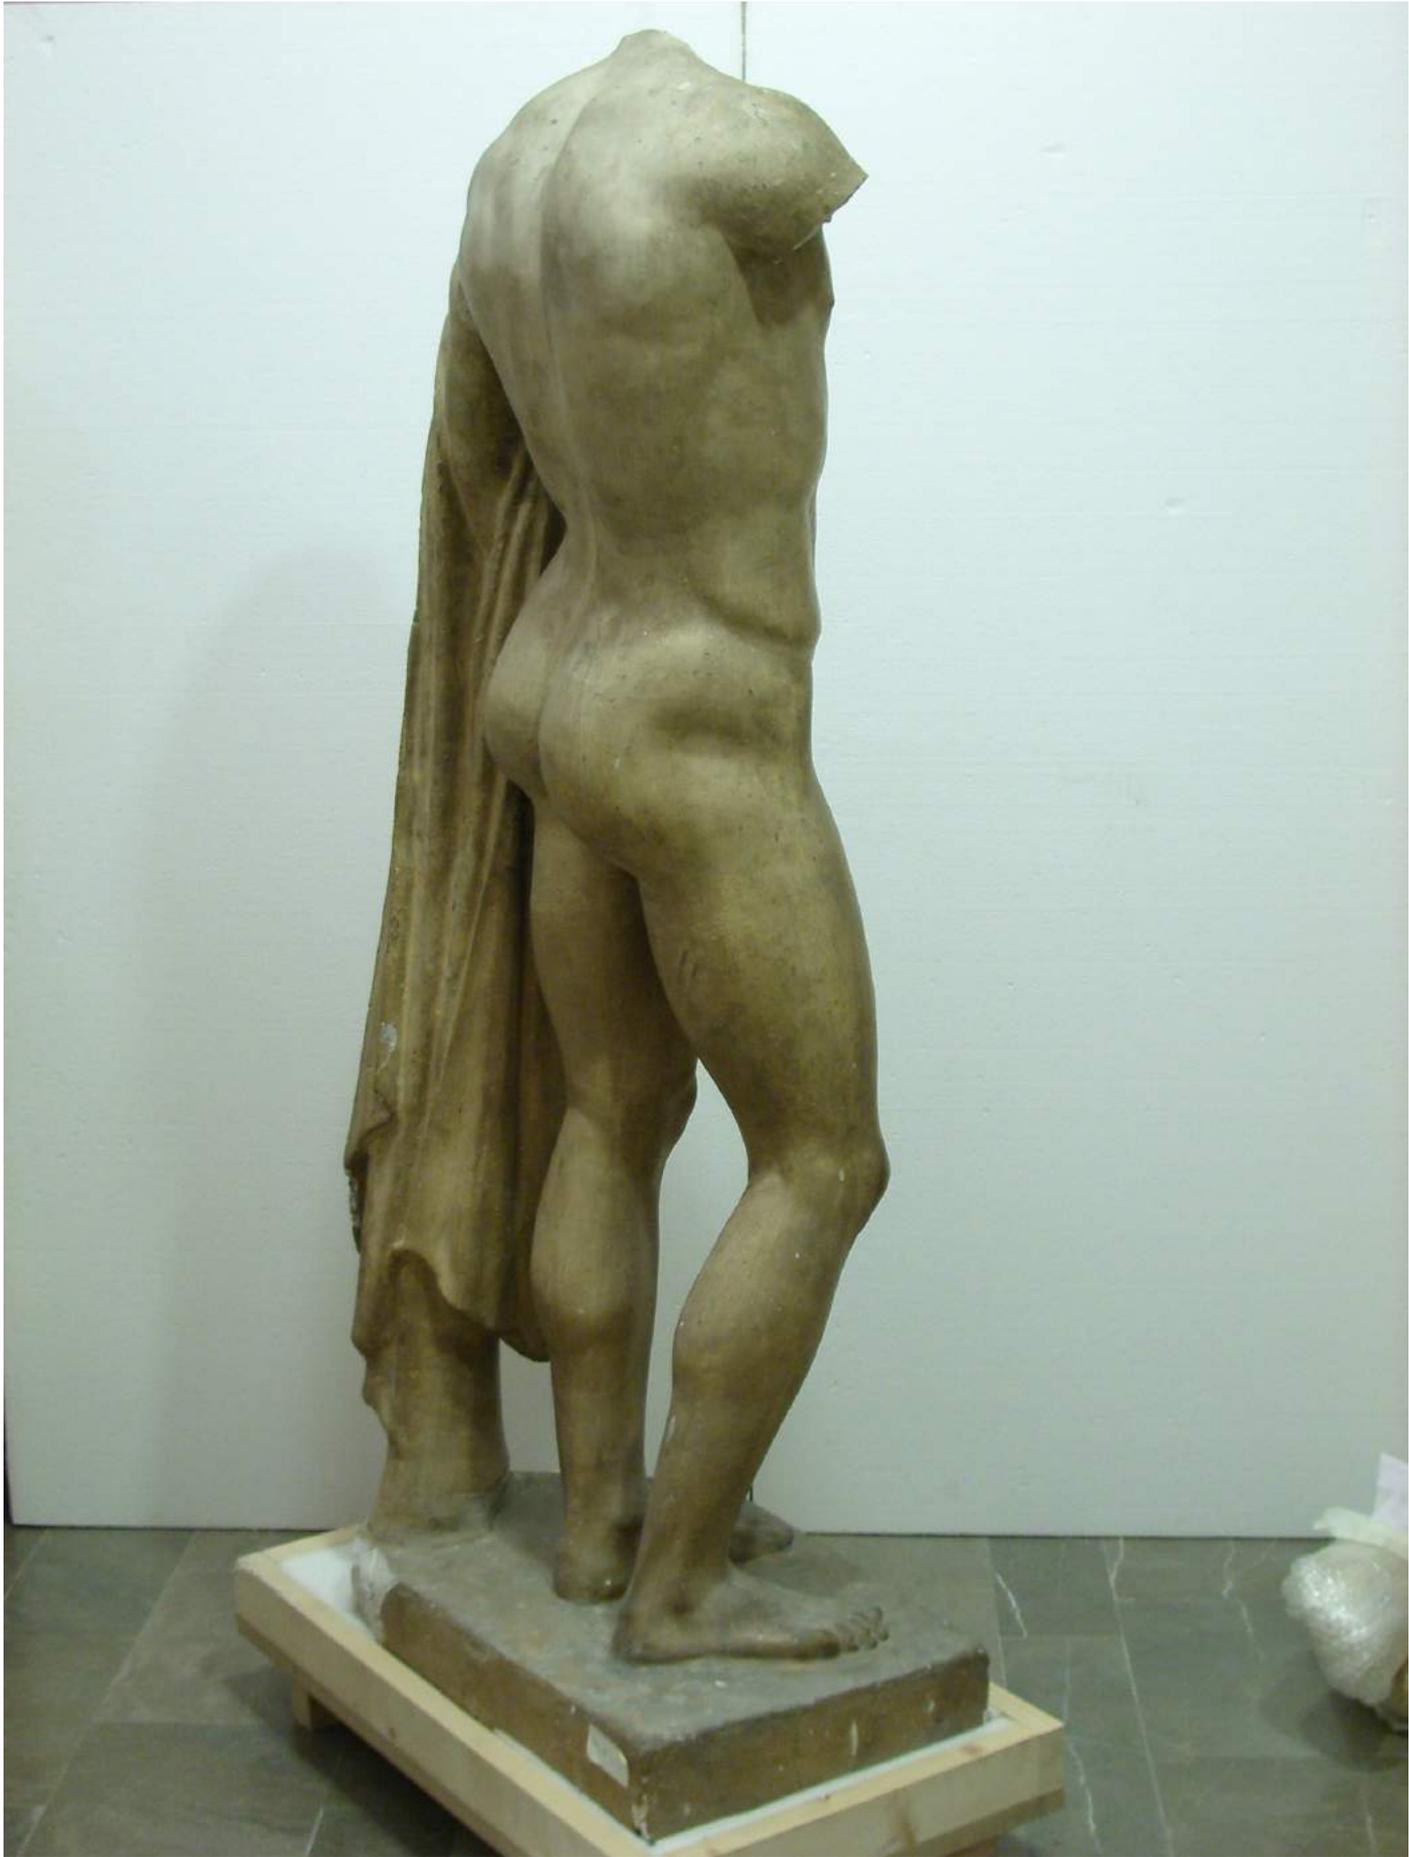
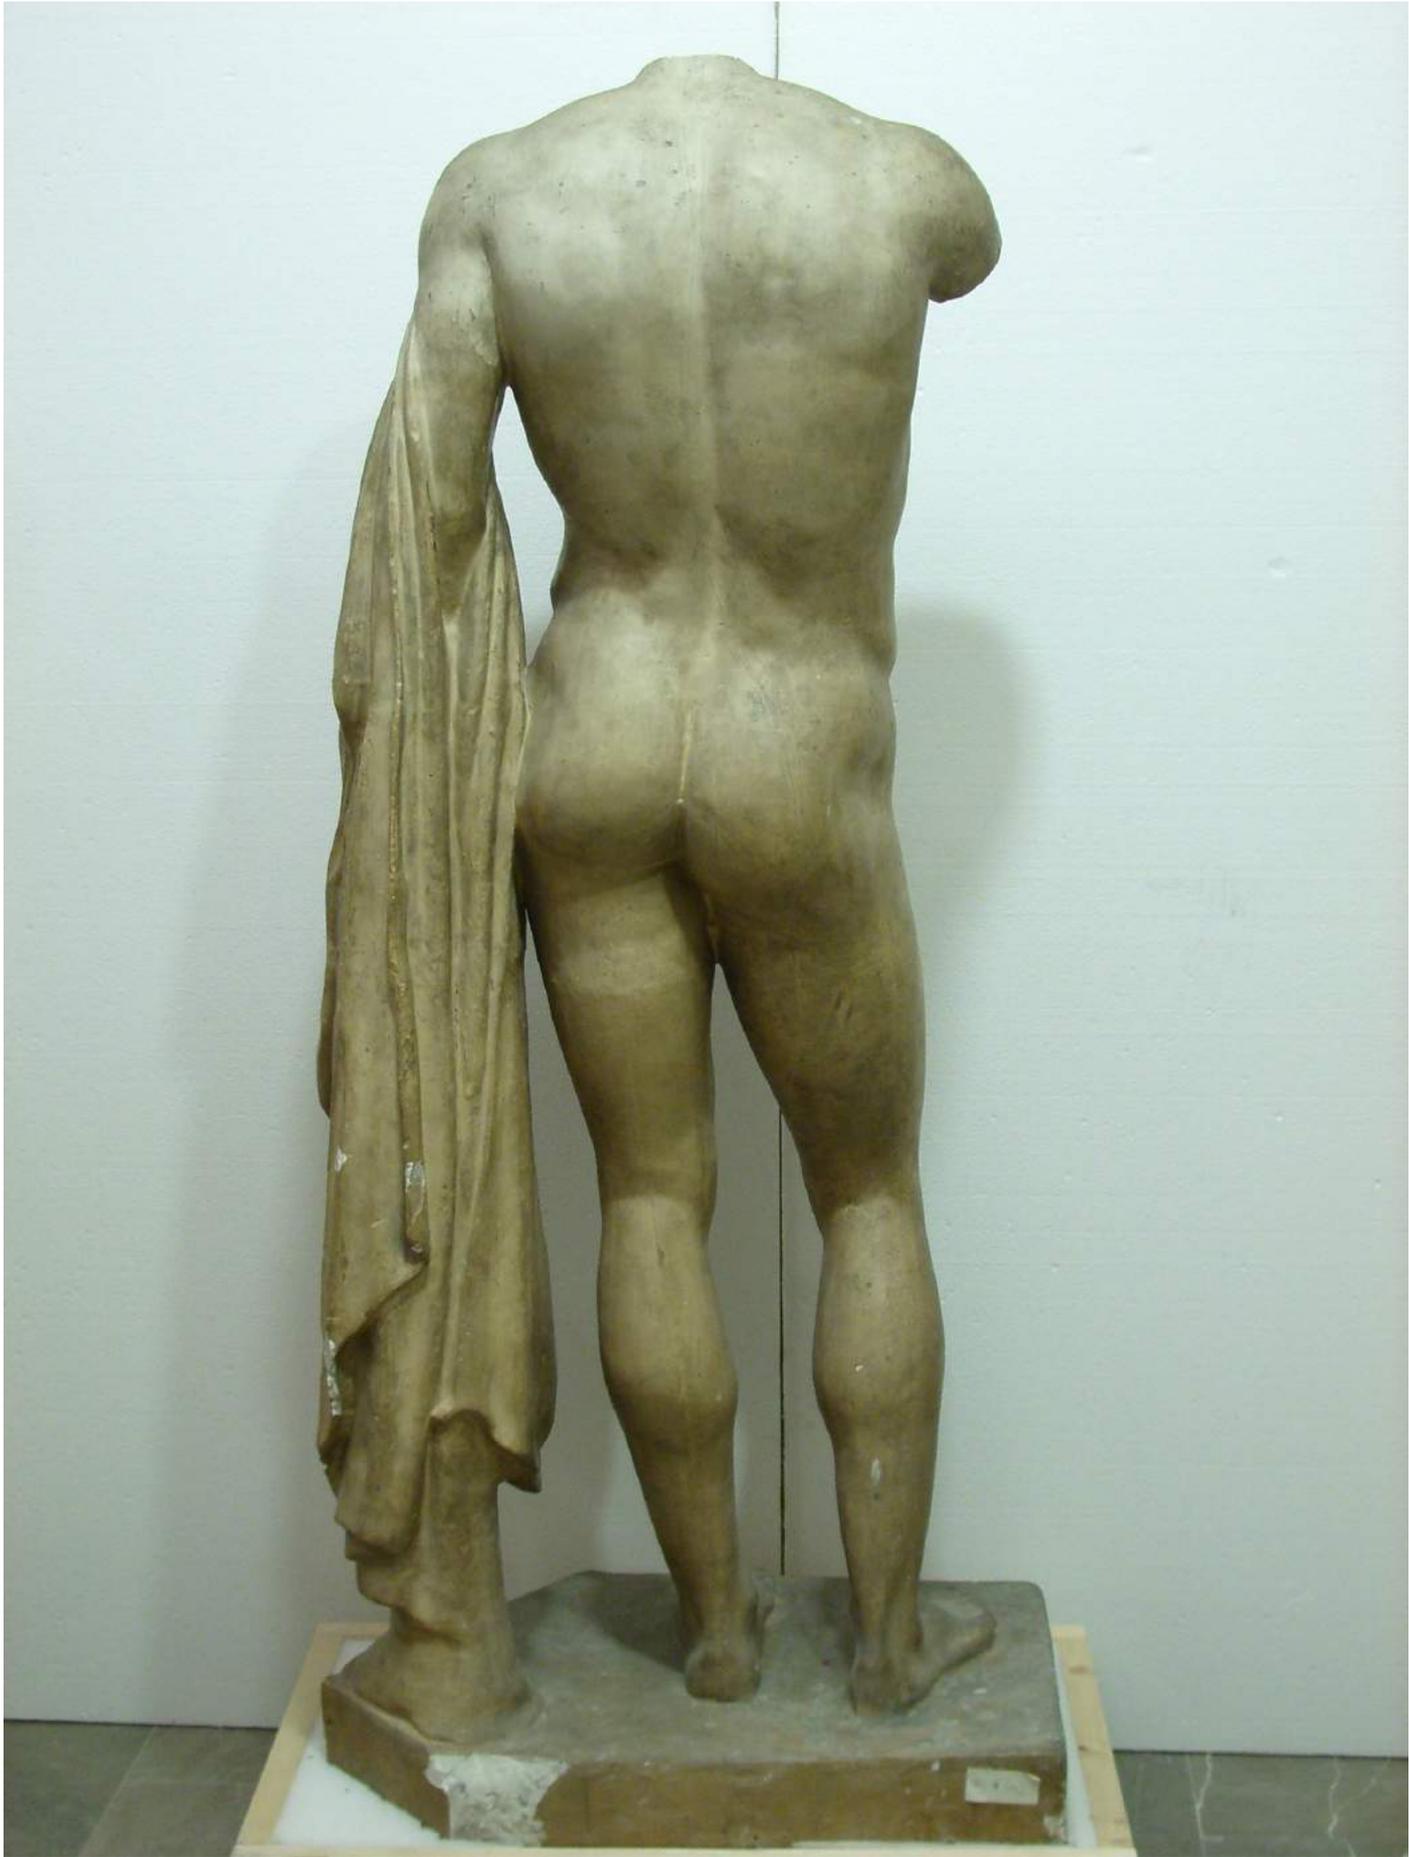
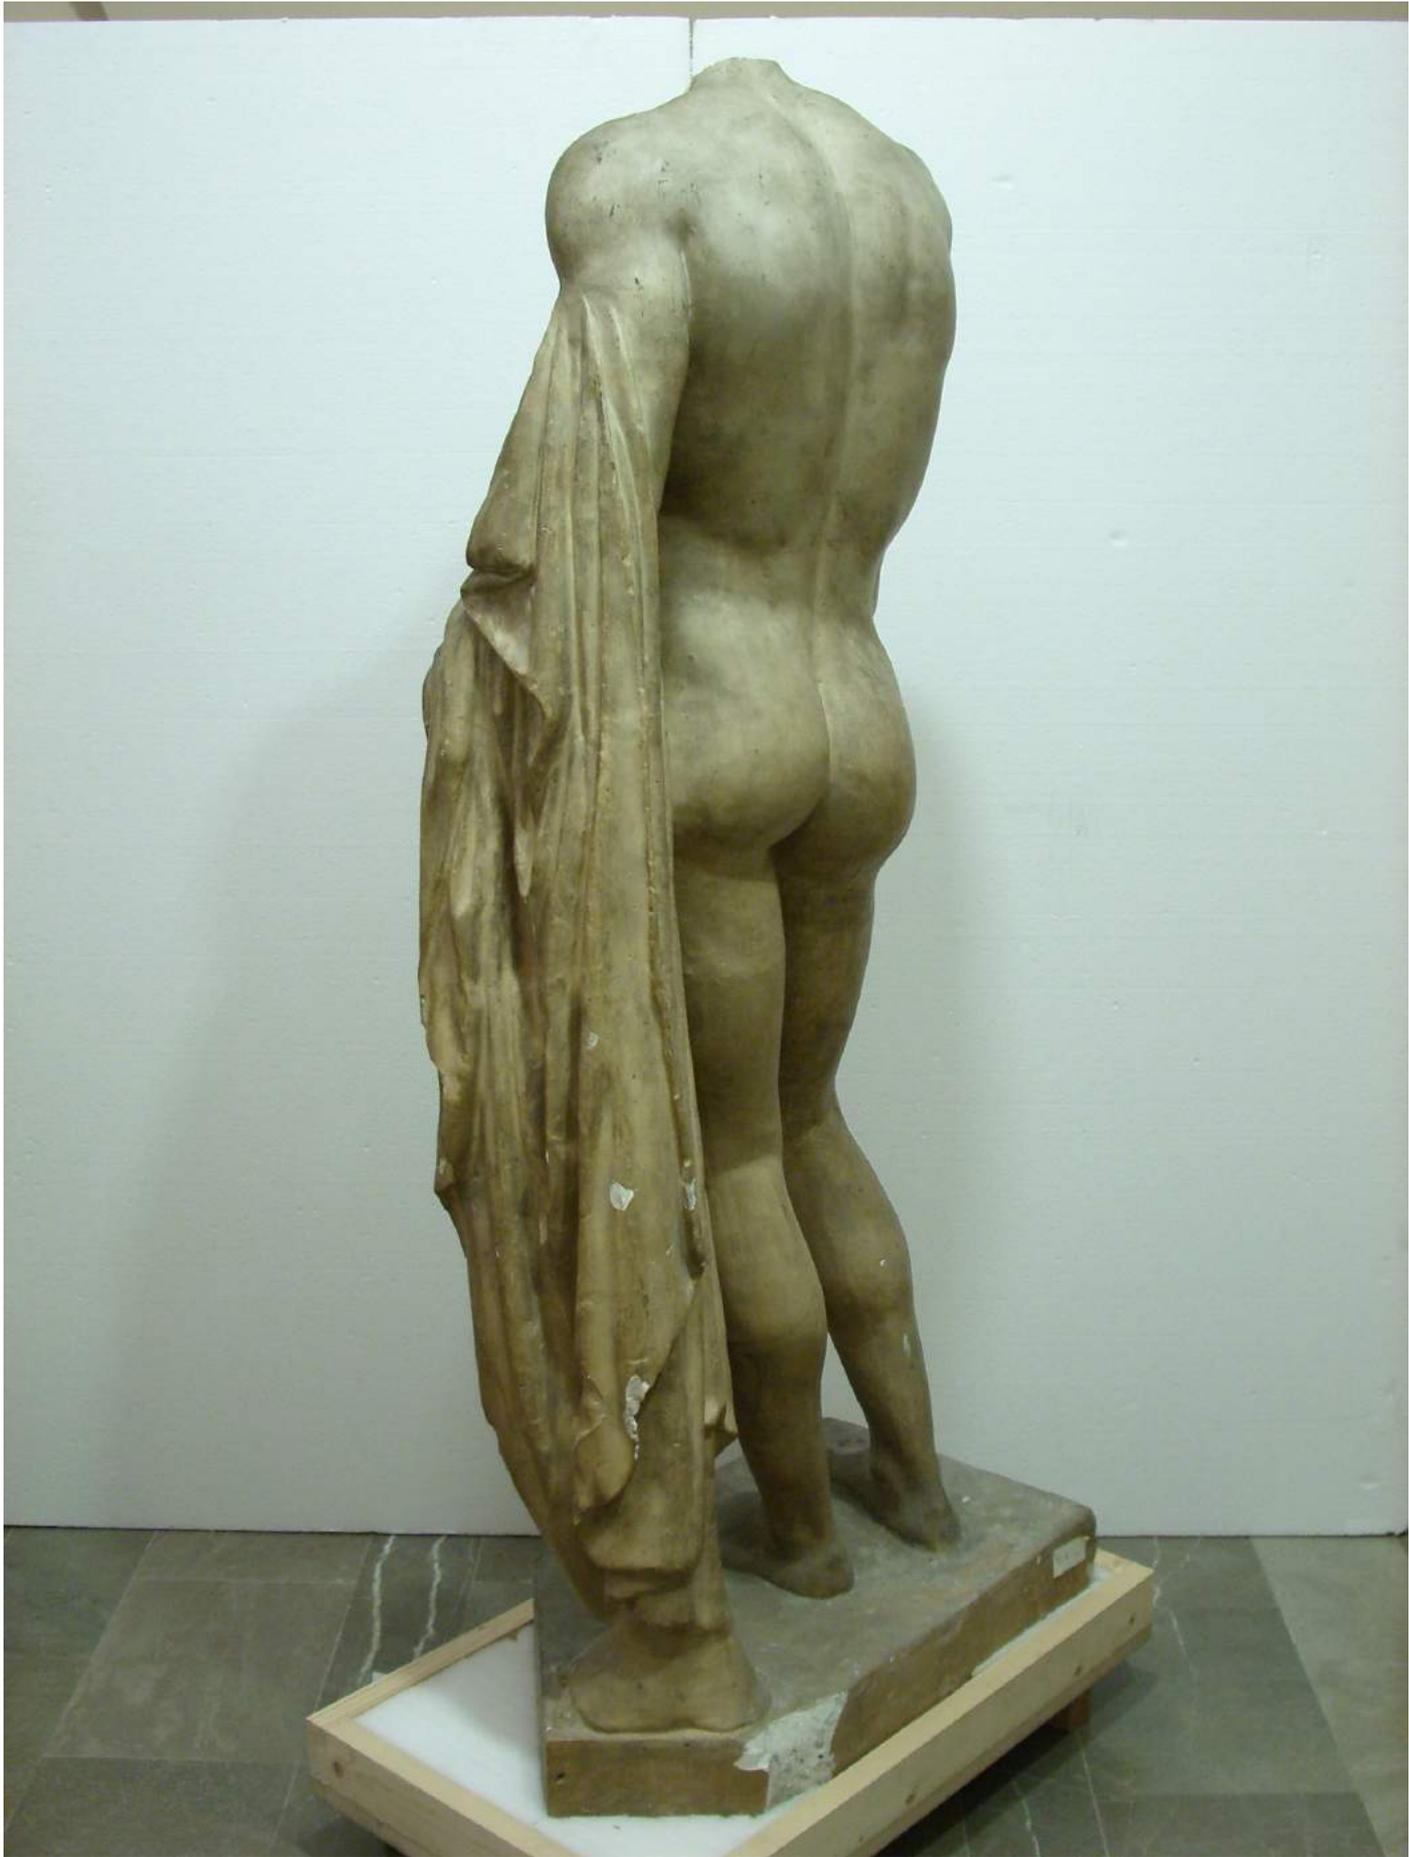
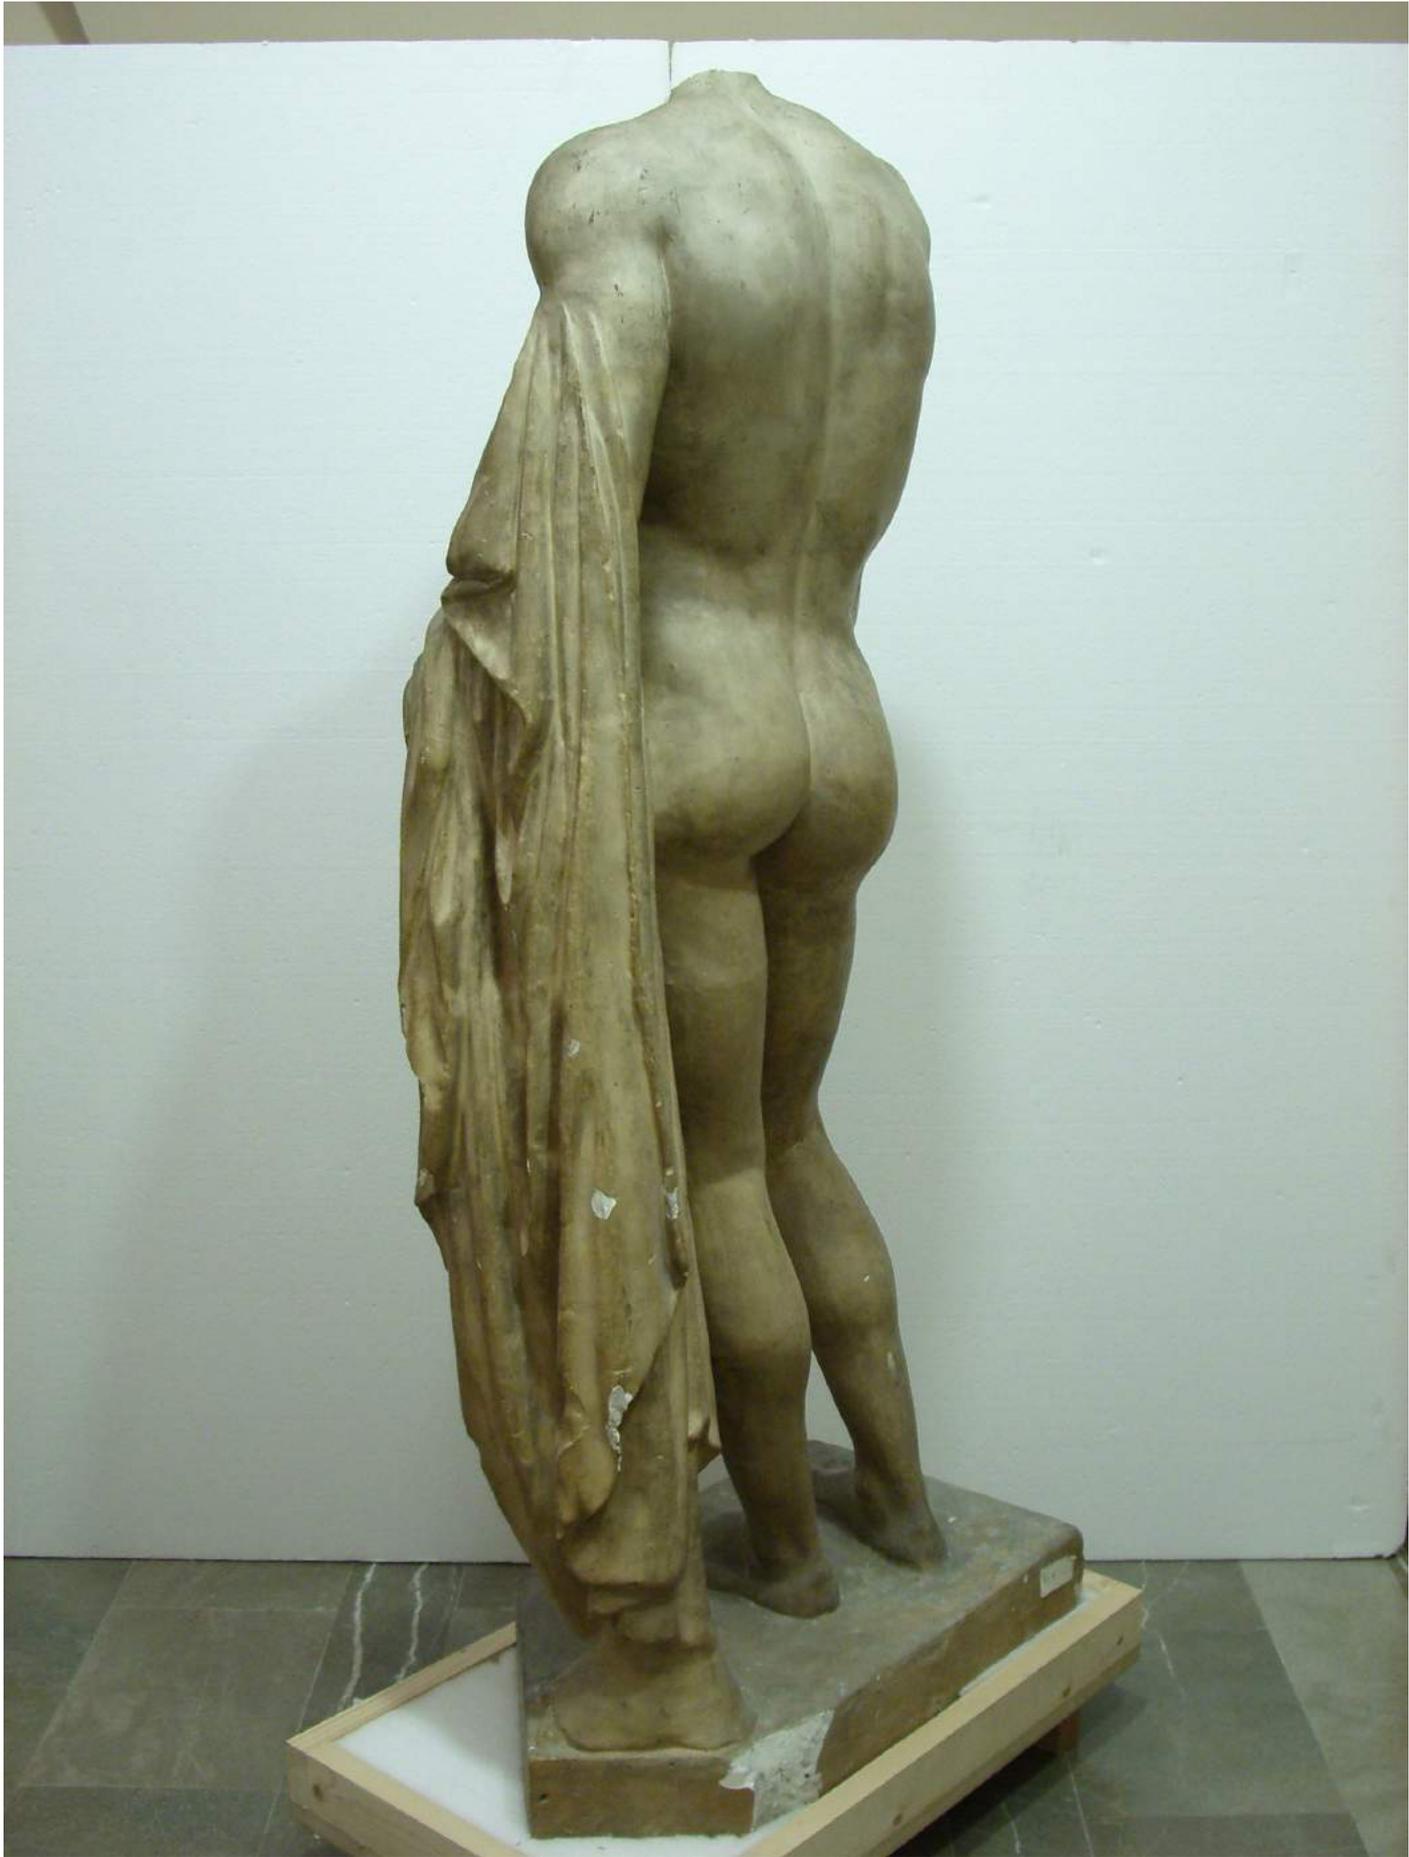
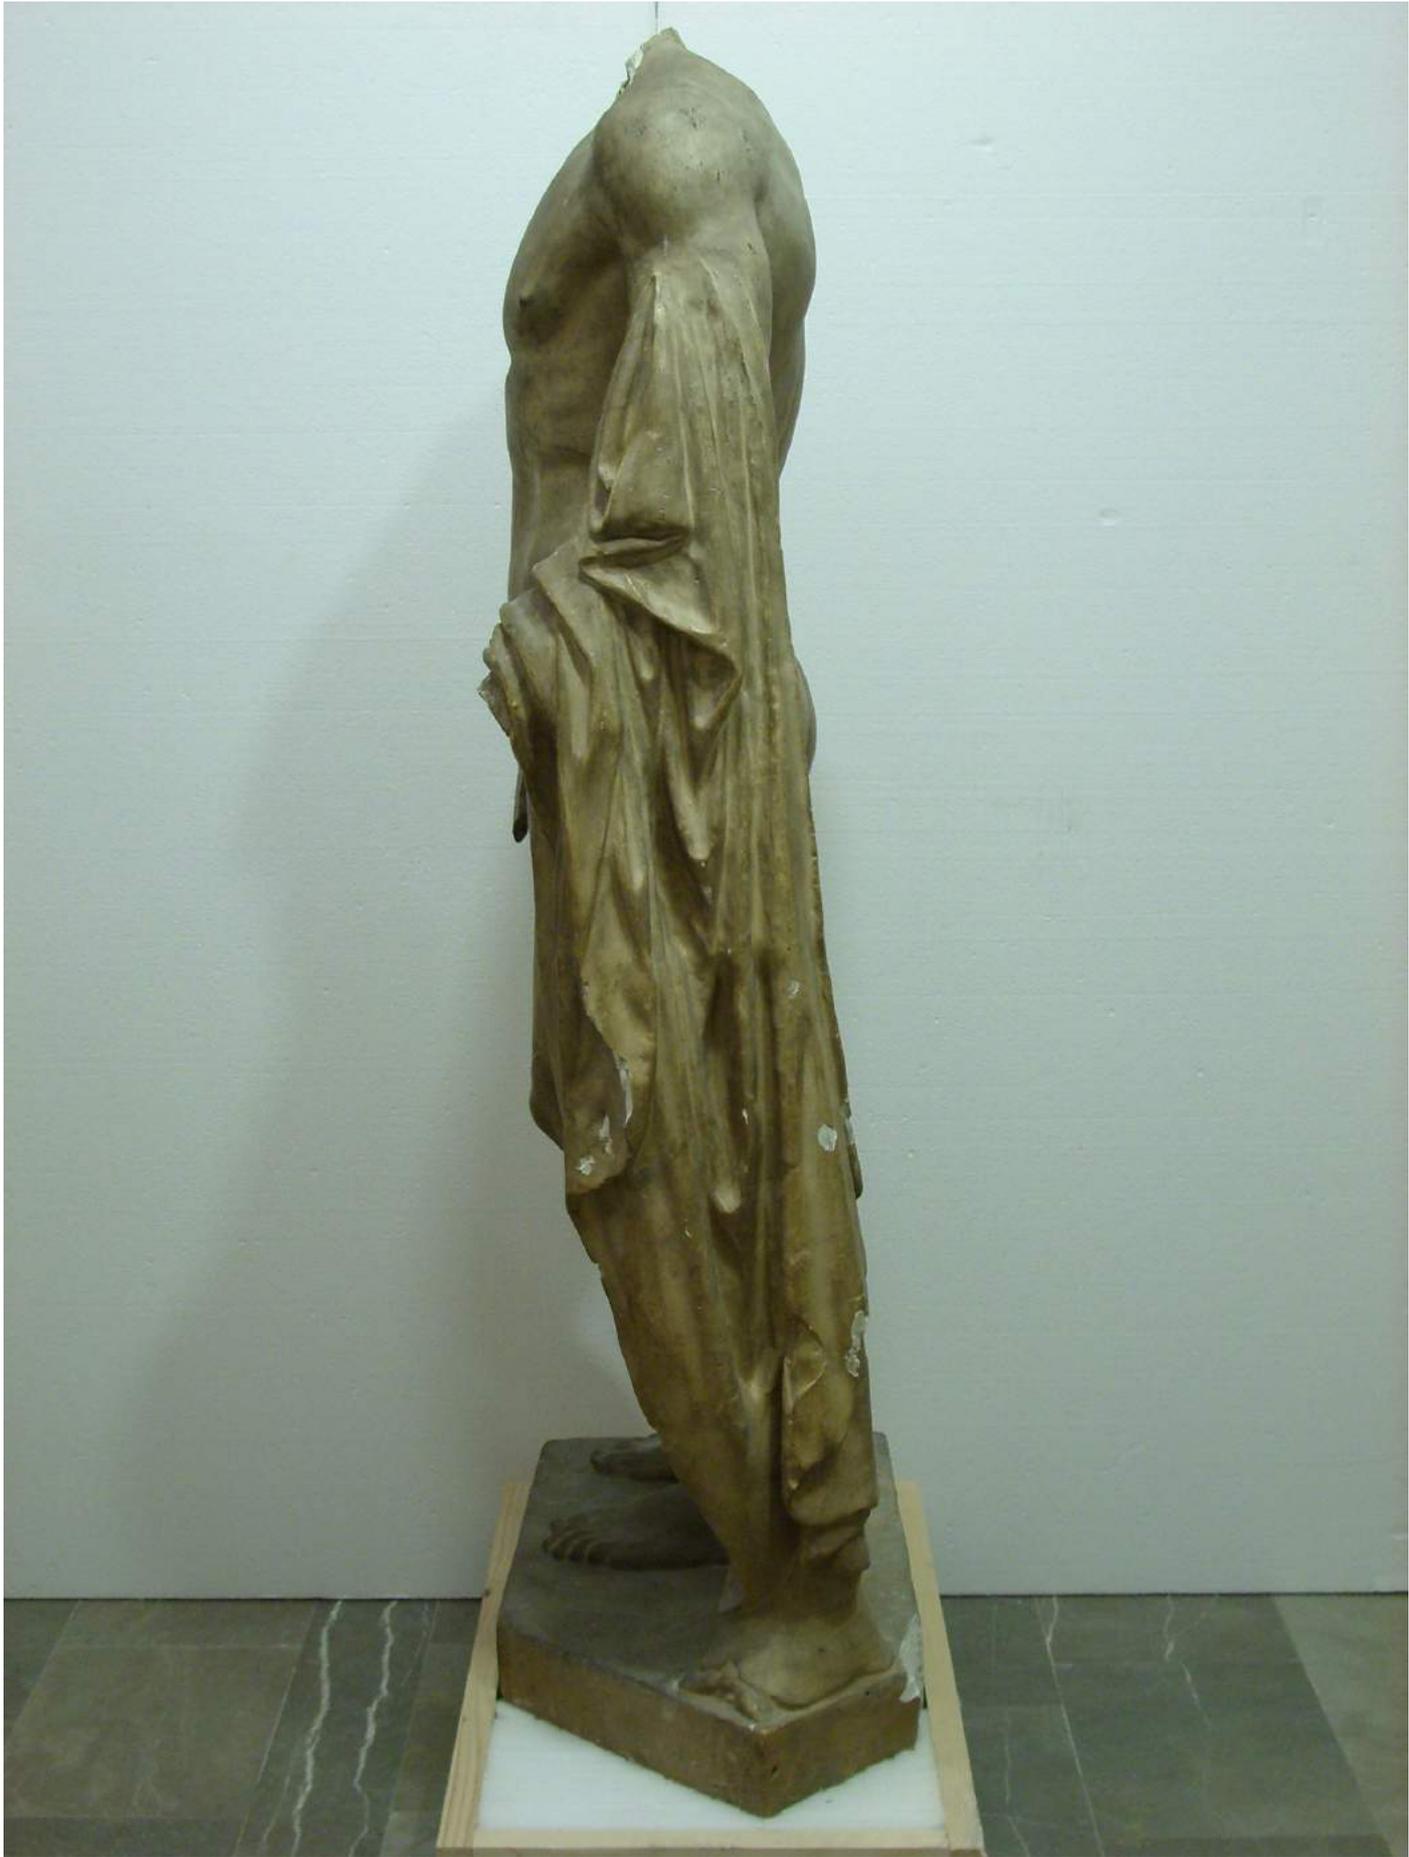
Estado inicial de la obra

- Depósitos de suciedad sobre la superficie.
- Al igual que un gran número de vaciados de la Academia, presentaba sobre la superficie del yeso un recubrimiento pardo – verdoso. Este formaba parte de anteriores intervenciones en la pieza, durante las cuales al no saber como llevar a cabo la limpieza del yeso, se llevaba a cabo la aplicación de una capa de pintura blanca, y así sucesivamente cada vez que se querían limpiar. Llegando a tener en el caso del Germánico hasta 3 estratos, dos de pintura y uno intermedio de barniz. Por tanto, se hacia difícil acceder al

- La pieza se encontraba fracturada y con pérdidas volumétricas, algunas de las cuales aparecieron una vez comenzada la intervención. Este fue el caso de la cabeza y de la mano izquierda.
- Pérdidas volumétricas: brazo derecho, dedo pulgar, índice y primeras falanges del resto de los dedos (mano izquierda). También presentas bastantes pérdidas la parte inferior de la peana.
