INFORME DE RESTAURACIÓN

Relieve de la fachada de la Universidad de Alcalá de Henares

Nº de informe: 380 / 2009

Nº de inventario: V-687 (Carmen Heras); R/588

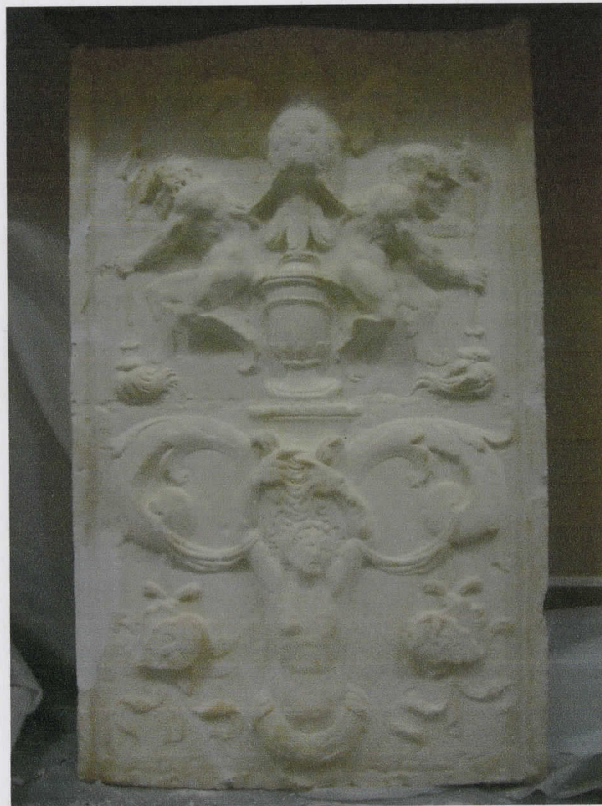
Importante capa superficial de suciedad provocada por la contaminación atmosférica. Depósitos de polvo.

Presentaba alto grado de humedad debido a las condiciones de almacenamiento.

Rozaduras, golpes y arañazos provocados por la manipulación de la pieza y las malas condiciones de almacenamiento.

Desgastes, fundamentalmente en aristas.

Manchas pardo-anaranjadas de aspecto graso y depósitos de barro. Restos y manchas de desmoldeantes.

Coqueas producidas durante el fraguado.

Superficie muy erosionada debido a la humedad.

Roturas de fragmentos de las esquinas inferior y superior izquierdas. El fragmento superior se encuentra unido al resto de la pieza únicamente por parte del hierro que posee en el borde superior para ser colgada. El inferior está exento.

Pérdida volumétrica importante en la parte inferior del lateral izquierdo.

Grieta en sentido longitudinal con movimiento a la altura de la mitad de la obra.

Reverso reforzado con escayola en alguna intervención anterior.

Consolidación puntual de zonas descohesionadas (zonas de grietas y roturas) mediante una resina acrílica (Paraloid® B-72 al 5% en Xileno).

La grieta central se consolidó también mediante una espiga de fibra de vidrio colocada desde el lateral izquierdo.

Estucado con un estuco sintético (Modostuc®) de faltas de pequeño tamaño, grietas, zonas de unión entre fragmentos y coqueras.
