EL NIÑO DE LA OCA
COLECCIÓN DEL TALLER DE VACIADOS

Nº de informe: 321/06

Título: EL NIÑO DE LA OCA.

Colección: Taller de Vaciados de la Real Academia.

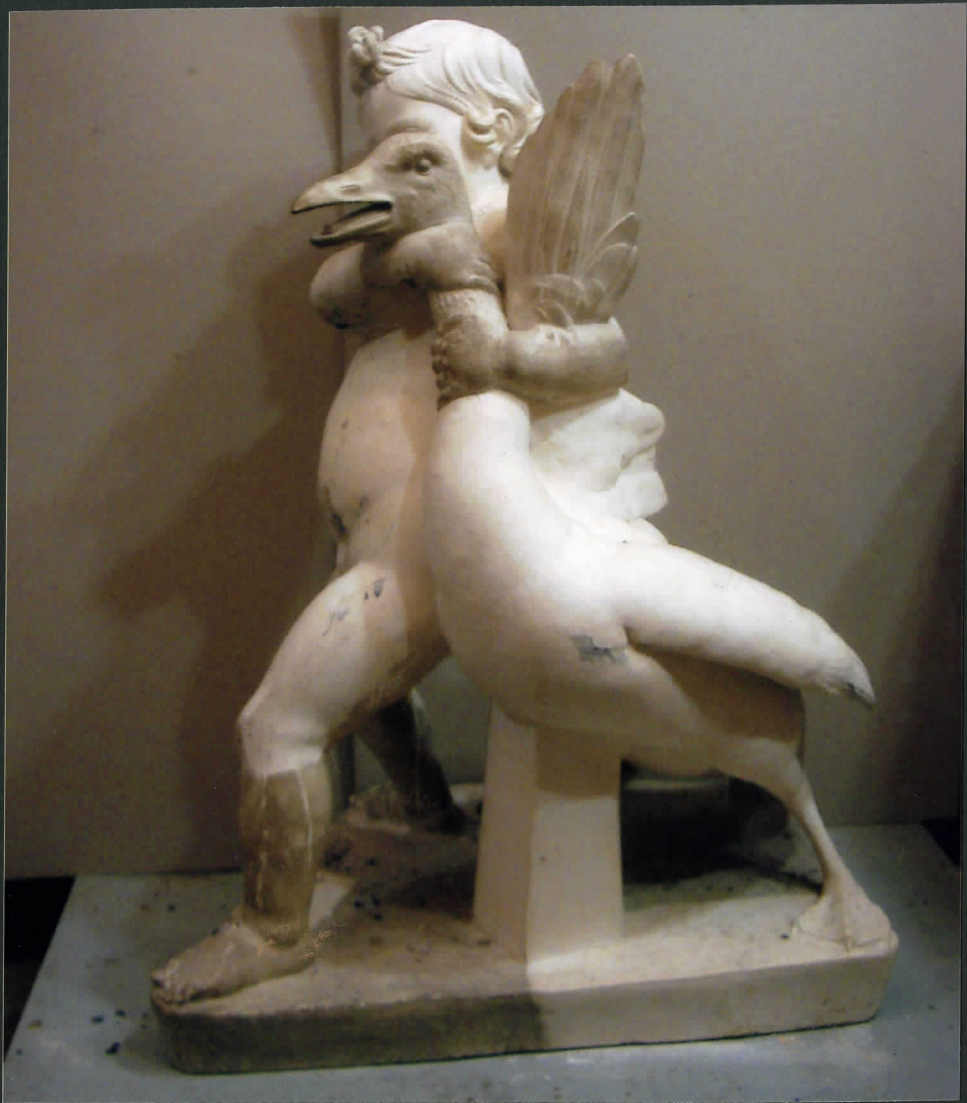
1. Inicial de la obra.
2. Progreso de limpieza.
3. Progreso de limpieza.
4. Frontal final
5. Frontal lateral.
6. Frontal lateral.
7. Frontal trasera.
