Nº de inventario S/Nº  
Nº ident. Base de datos 149  
Nº de informe 291  
Fecha 2006

Título Modelo pierna  
Ubicación Galería semisótano  
Materiales Vaciado yeso

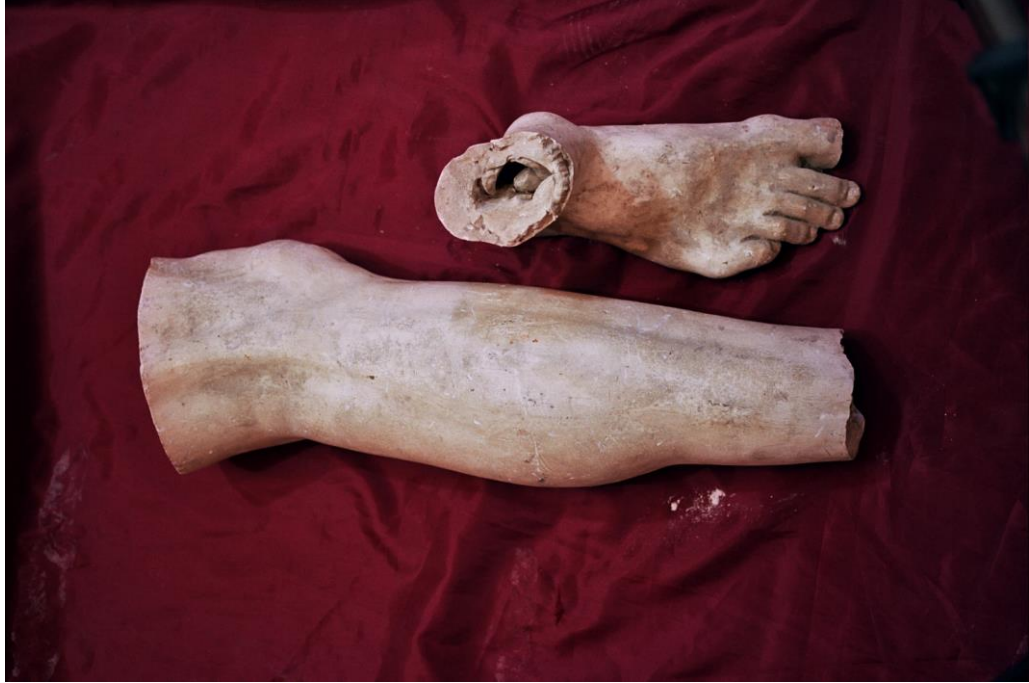
Muy deteriorado, se encuentran fracturas de carácter antrópico a la altura del tobillo, con separación de las piezas y perdidas volumétricas en los perímetros de las roturas.

Unión de dos fragmentos.

Estucado de perdidas volumétricas.

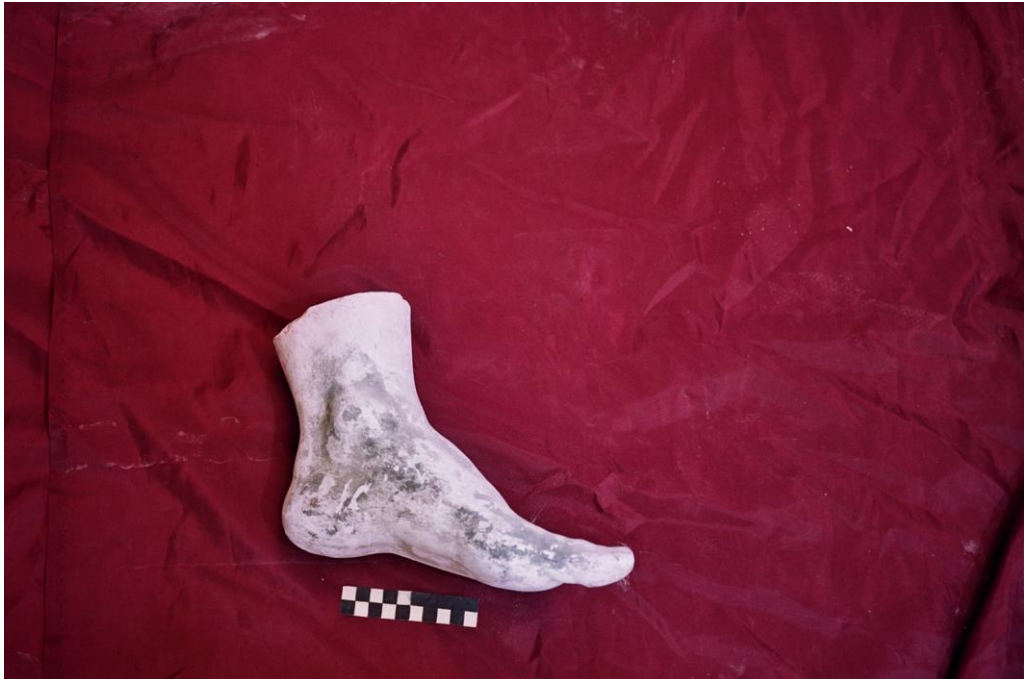
3

Sobre la superficie de la obra se encuentran sustancias orgánicas asociadas a la realización de moldes, estas sustancias son orgánicas y se han oxidado dando a la obra una coloración marronacea, también han colmatado los poros del yeso evitando el movimiento hidrofugante natural.

Eliminación químico mecánica de las sustancias ajenas a la manufacturá de la obra.
