PALACIO DE LOS CONDES DE HARO
HARO (LOGROÑO) E. 1/50
RESTAURACION FACHADA
A. ALMAGRO / ARQ. OCTUBRE 1976

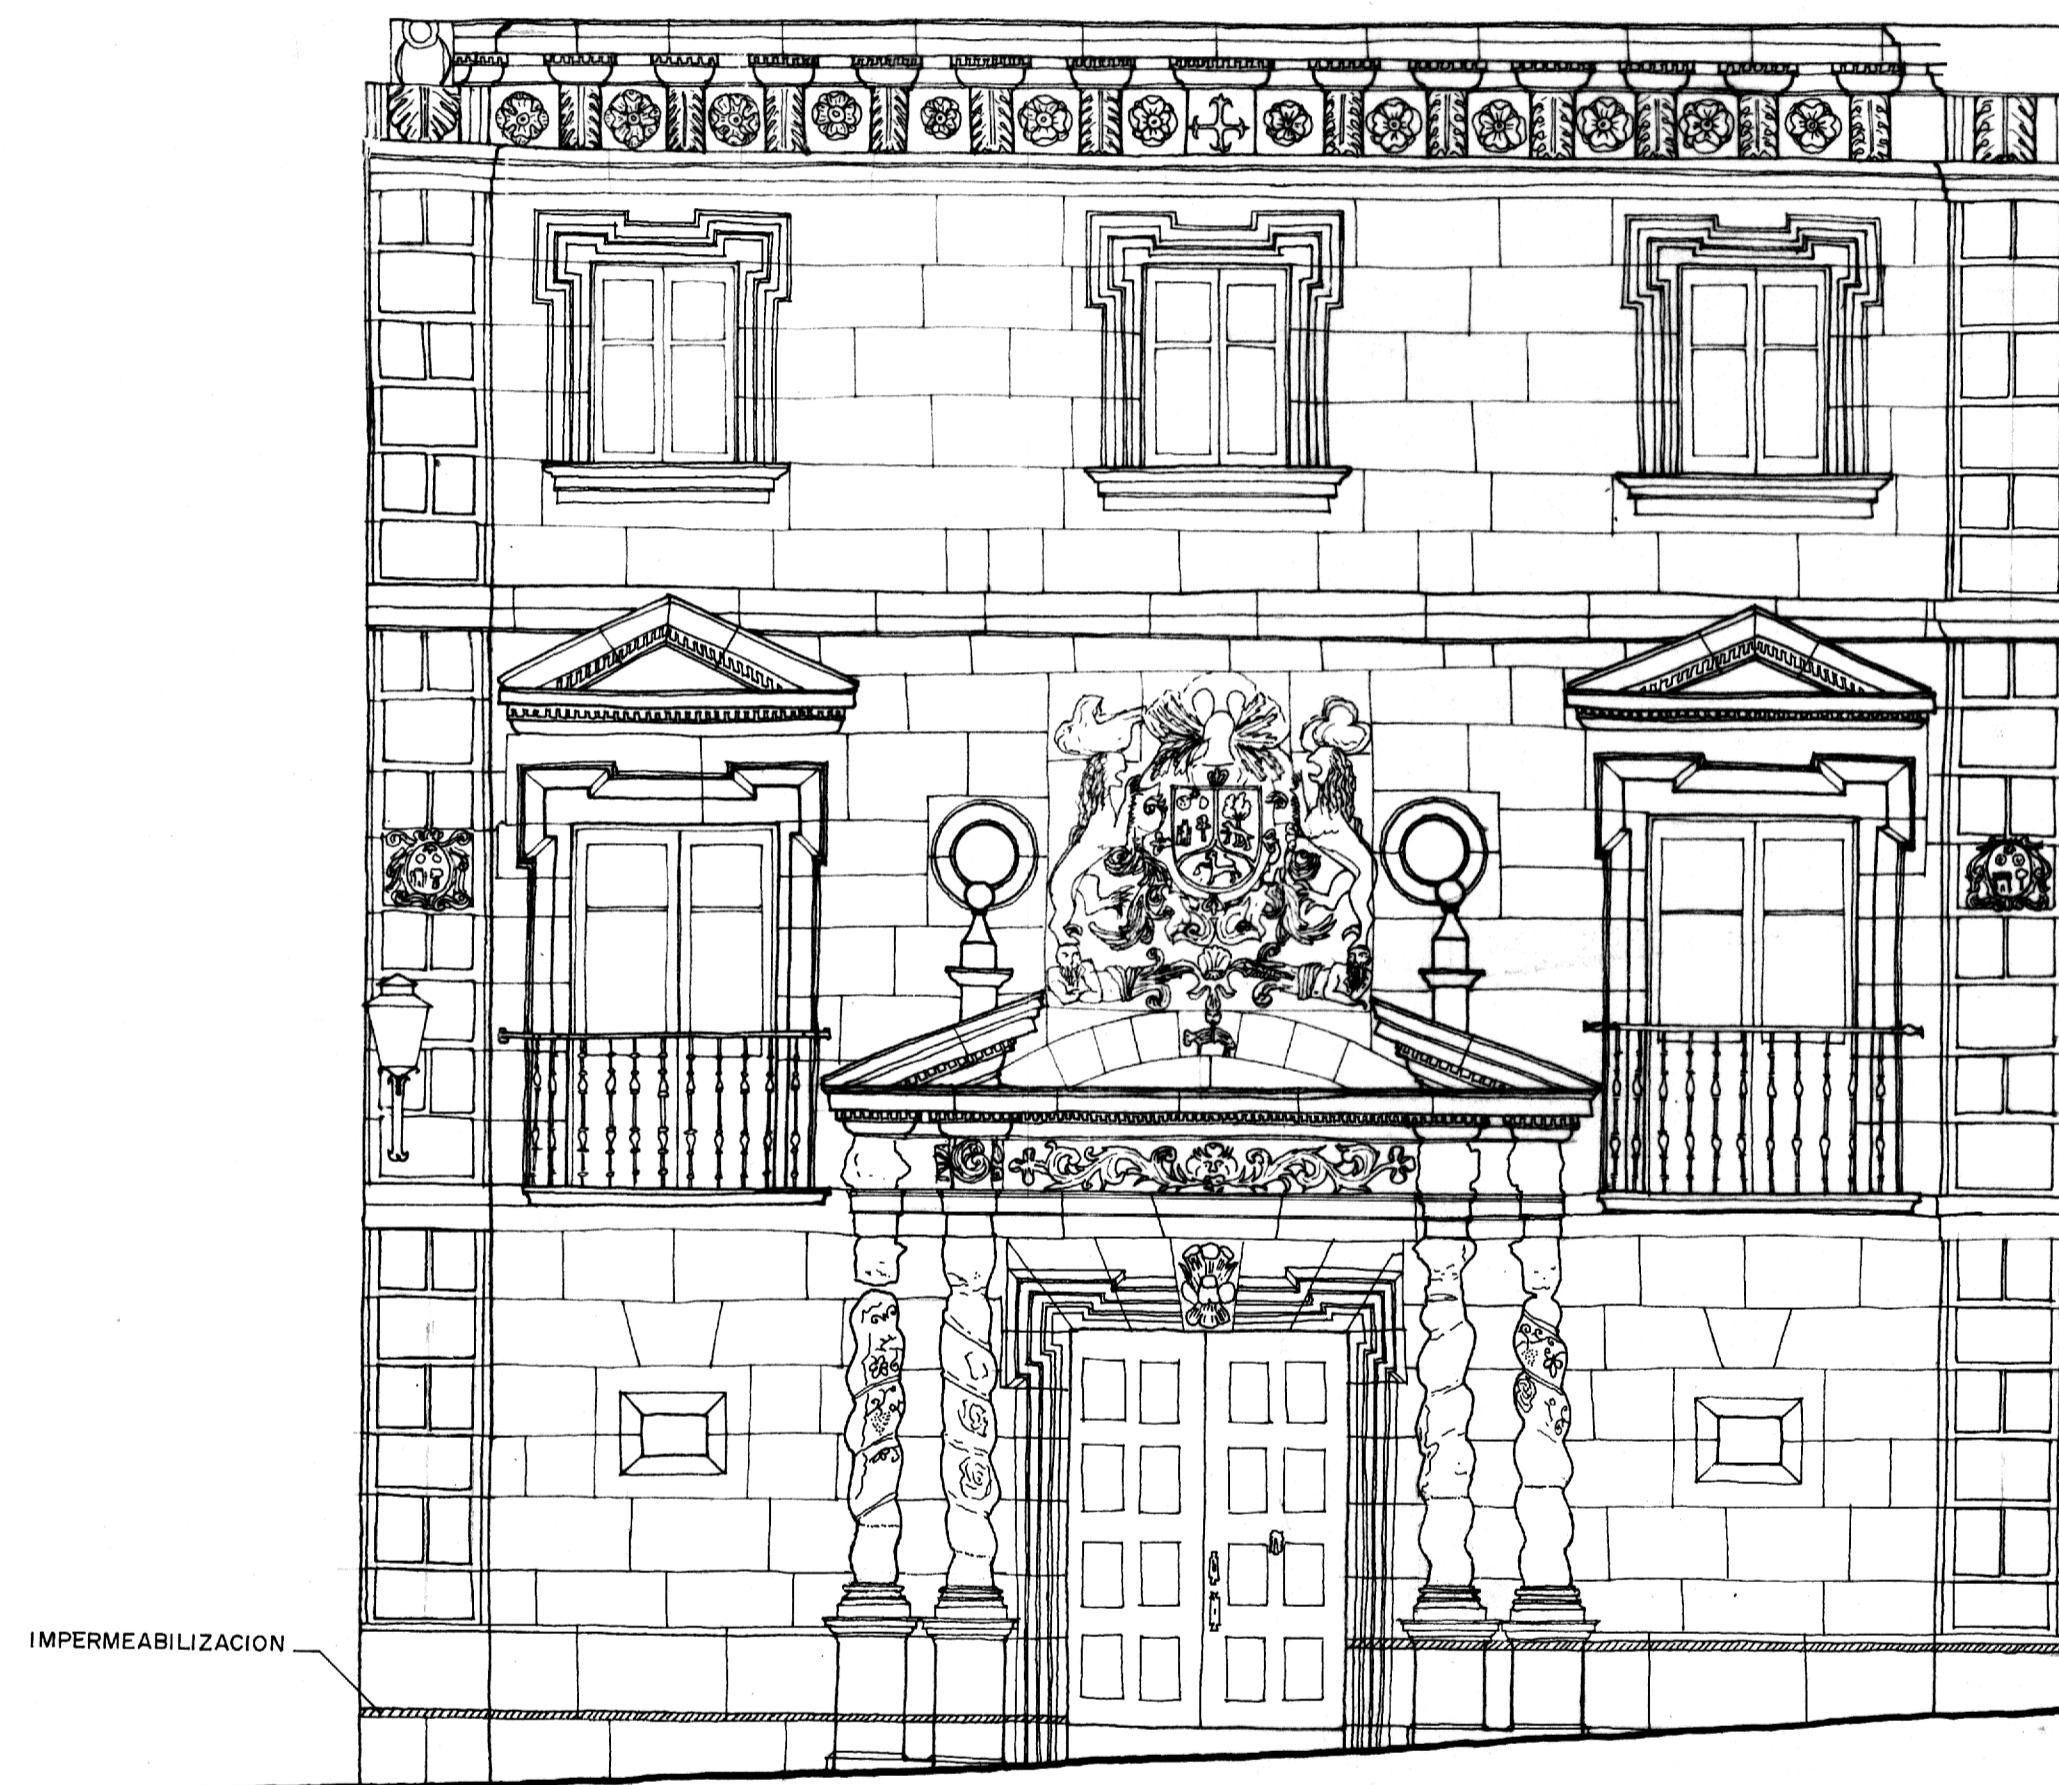
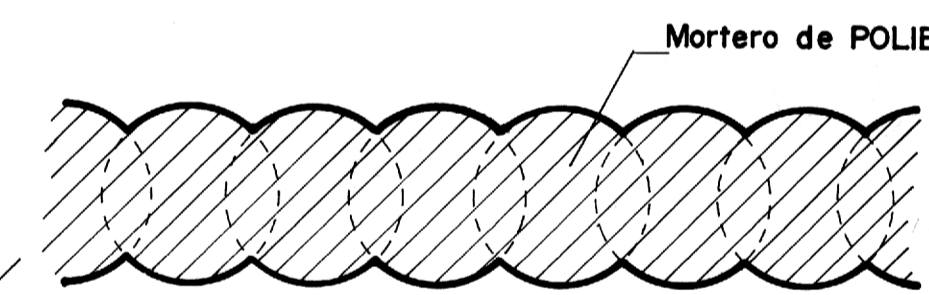
DETALLE DEL PEDESTAL
Cotas en Centímetros

IMPERMEABILIZACION

TALADROS CON BROCA DE DIAMANTE
DE 46 mm DE DIAMETRO
