## INFORME DE CONSERVACIÓN Y RESTAURACIÓN “E-029 RETRATO DE ISIDORO MÁIQUEZ” por Valeriano Salvatierra Barriales

**Título:** RETRATO DE ISIDORO MÁIQUEZ (Cartagena 1768 – Granada 1820)

**Nº de inventario:** E-029 (Inv. 1994 de Leticia Azcue), “19” inciso detrás del cuello, R 126? (etiqueta circular)

**Fecha de restauración:** Agosto 2022

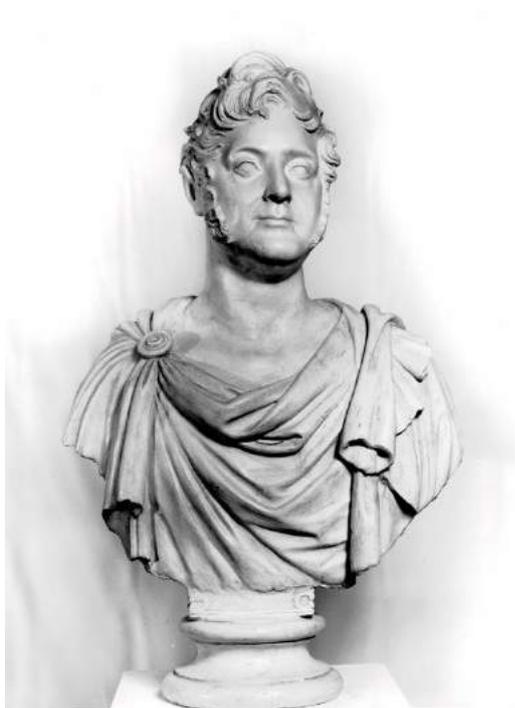
Foto realizada por Manso alrededor de los años 80. Ya en ese momento el vaciado había sido repintado (1984).

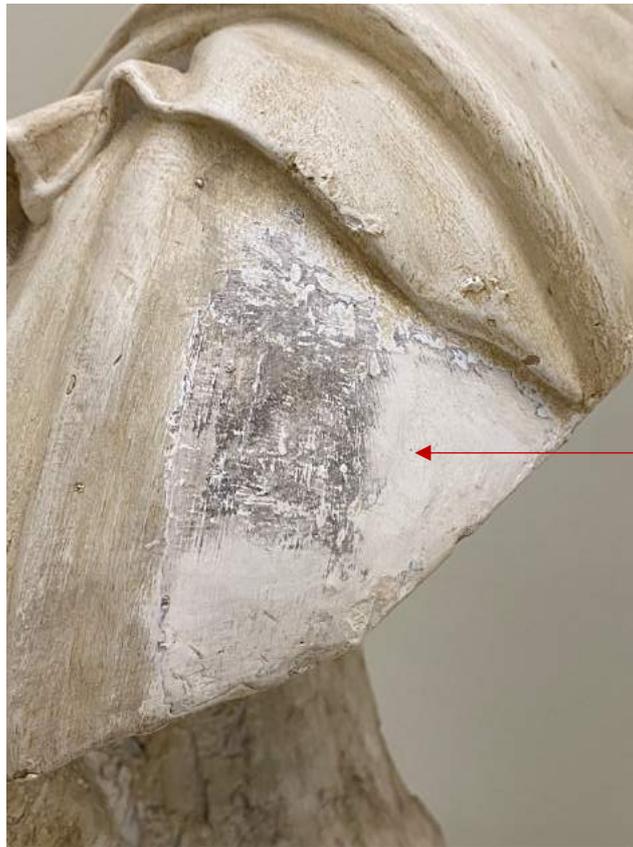
Pintura blanca, bajo la veladura de color.

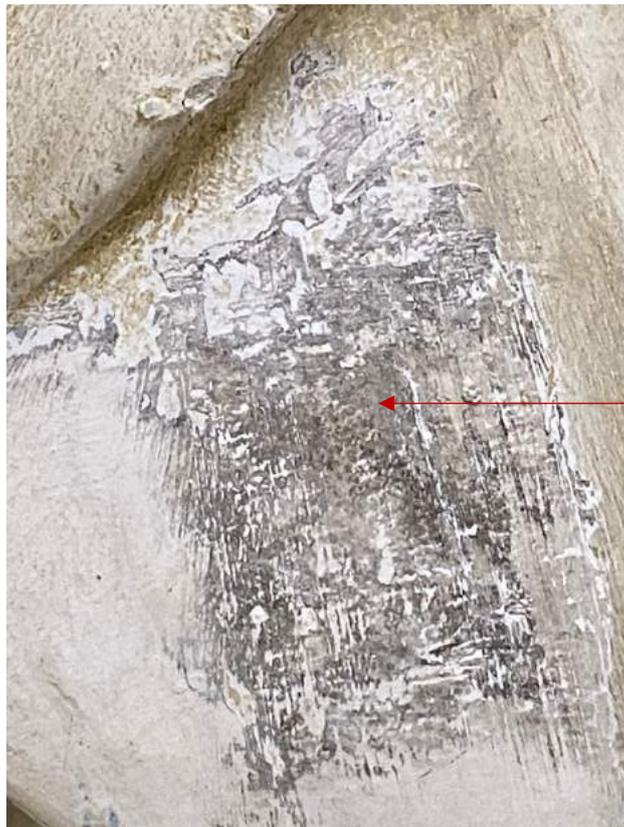
Suciedad impregnando el yeso oculto bajo la pintura.

En algún momento se llevó a cabo una cata de limpieza, donde se podía observar la pátina de color, debajo la pintura blanca y bajo esta el yeso con una gruesa capa de suciedad.

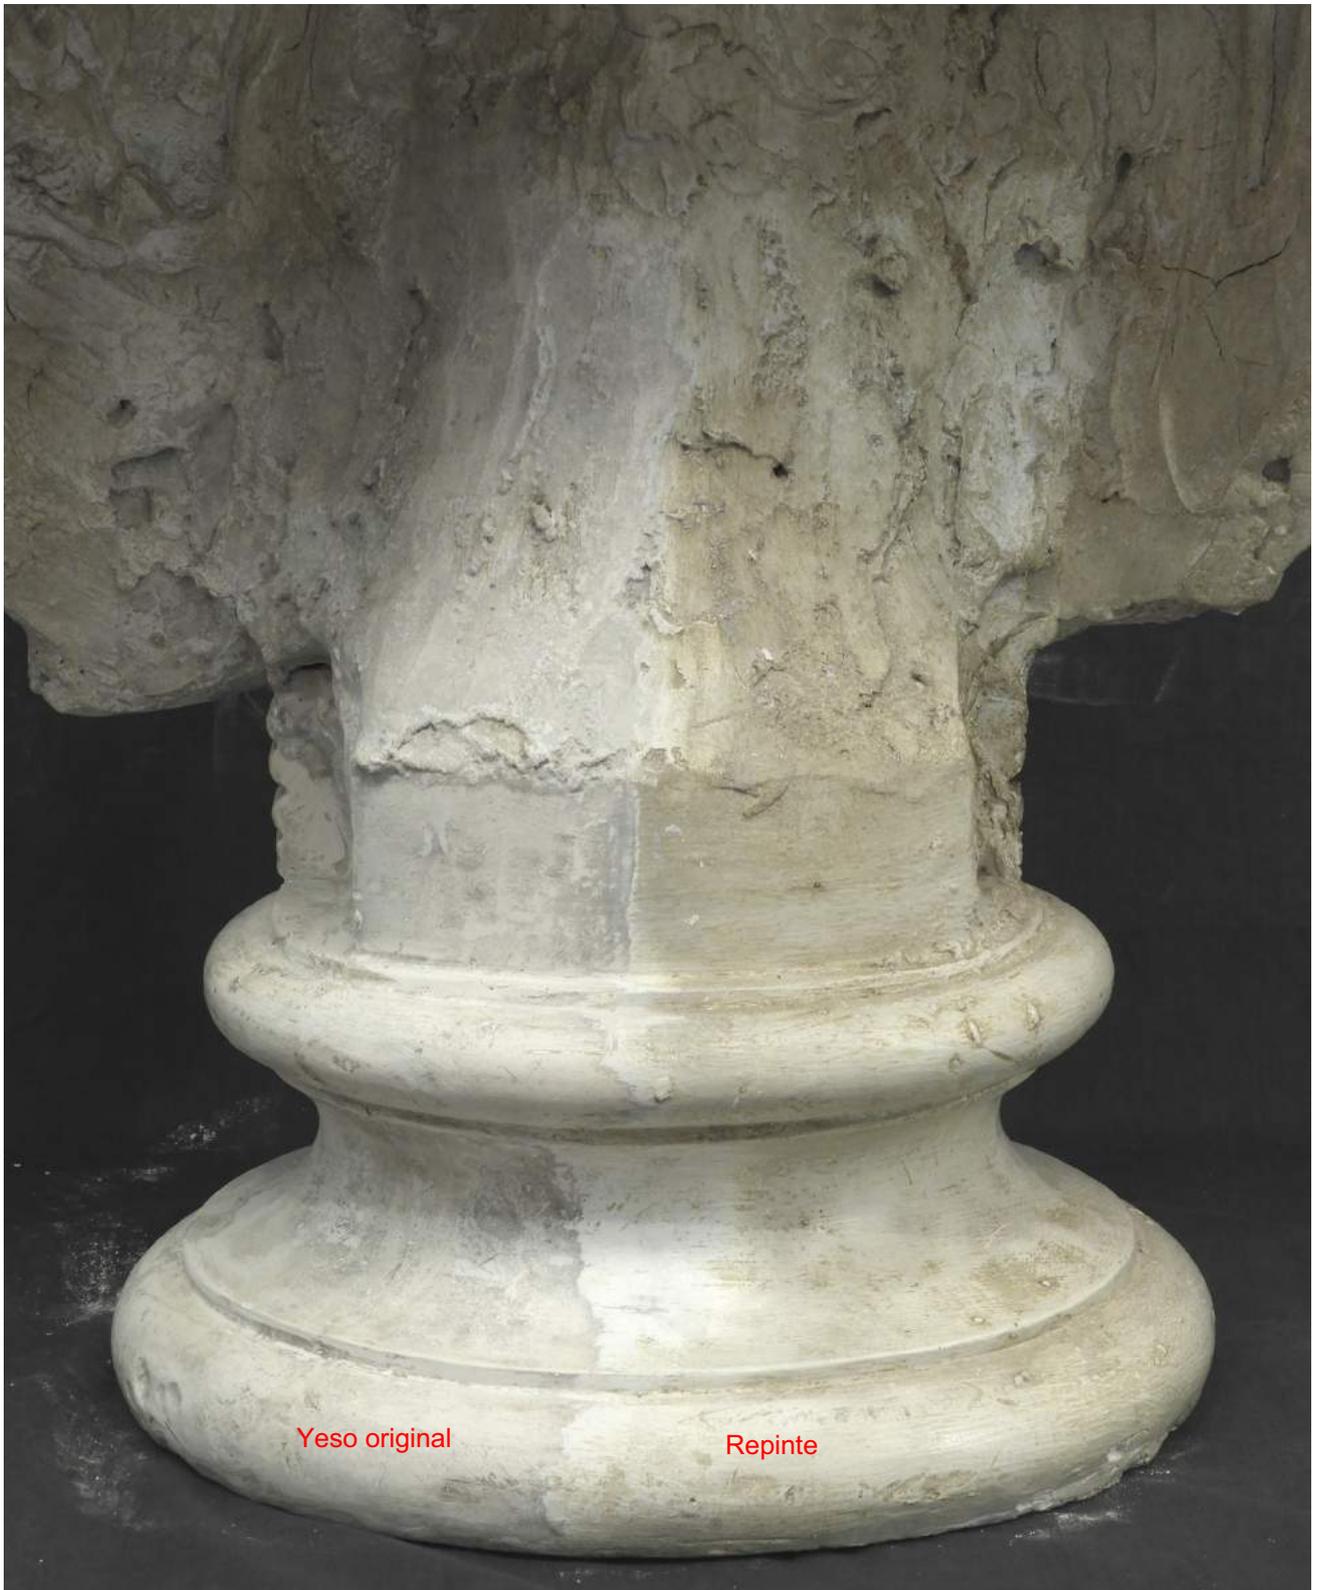
Yeso original

Repinte
