INFORME DE CONSERVACIÓN Y RESTAURACIÓN
E-253 “LA ANUNCIACIÓN”
de Antonio Valeriano Moyano

Nº DE INVENTARIO: E-253

TÍTULO Y TEMA: LA ANUNCIACIÓN

FECHA RESTAURACIÓN: Abril - mayo 2022

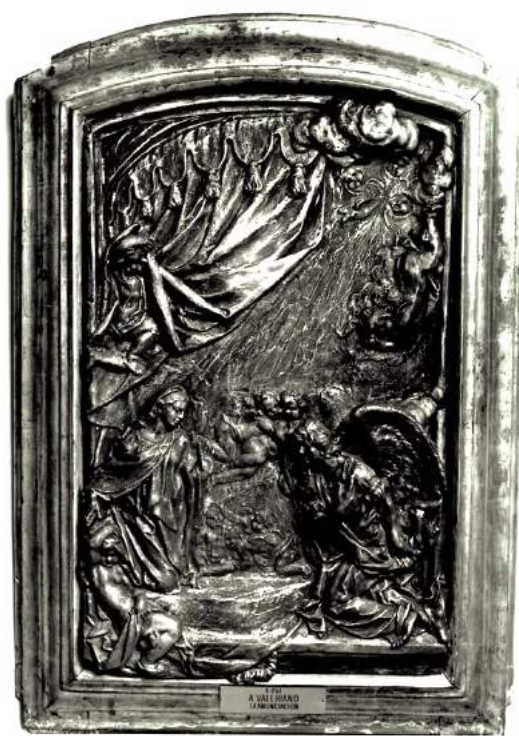
Foto realizada por Manso en los años 80

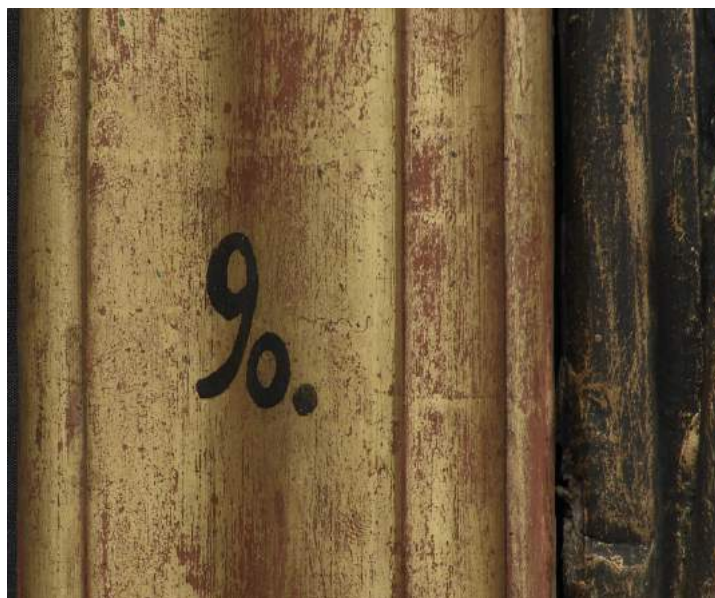
Detalle del número de inventario de 1804 "90" en el marco

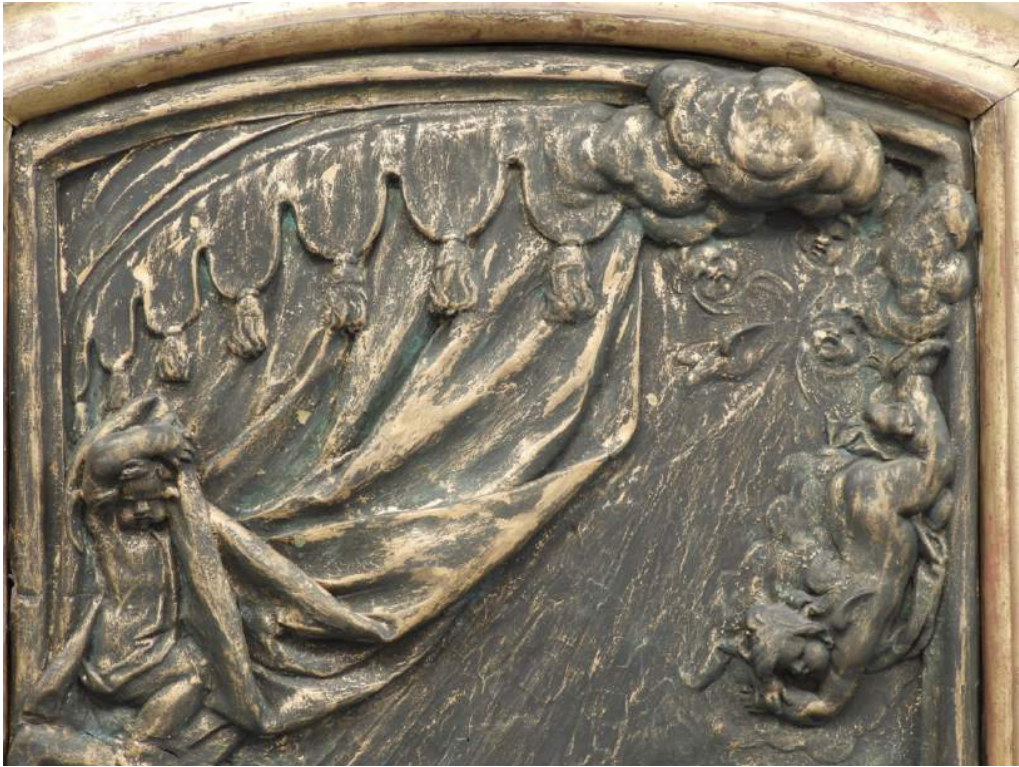
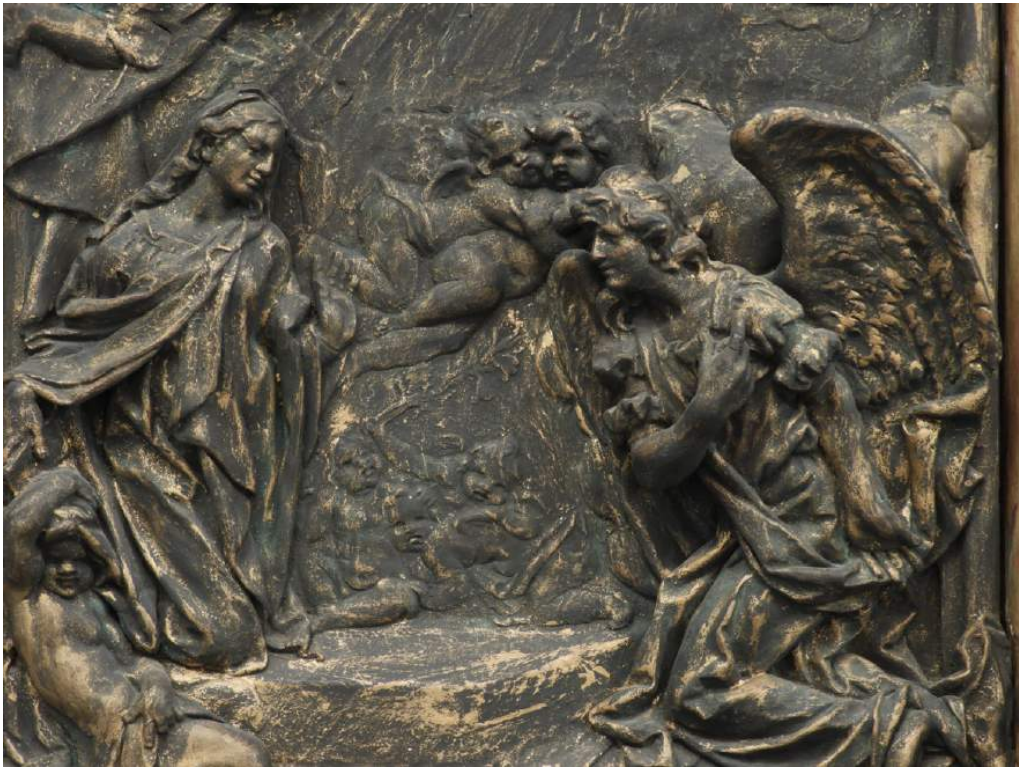
La función de esta pátina artificial oscura imitando bronce, era ocultar alteraciones u otras lesiones que hubiera sufrido la pieza, como se observó al eliminar dicha capa o “repinte” no original.

Fotos de detalle del aspecto de la superficie repintada

- Una vez estudiada la pieza, se procedería a eliminar la pátina oscura aplicada en 1984 para recuperar la superficie dorada original. Para ello se llevó a cabo una limpieza química que consistió en eliminar primero las pinceladas de purpurina dorada mediante una solución de Cloruro de Metileno que se utilizó de modo puntual en las áreas de purpurina y se neutralizó con alcohol. Respecto al repinte su eliminación se llevó a cabo mediante emplastos de Alcohol etílico en NH_3 .

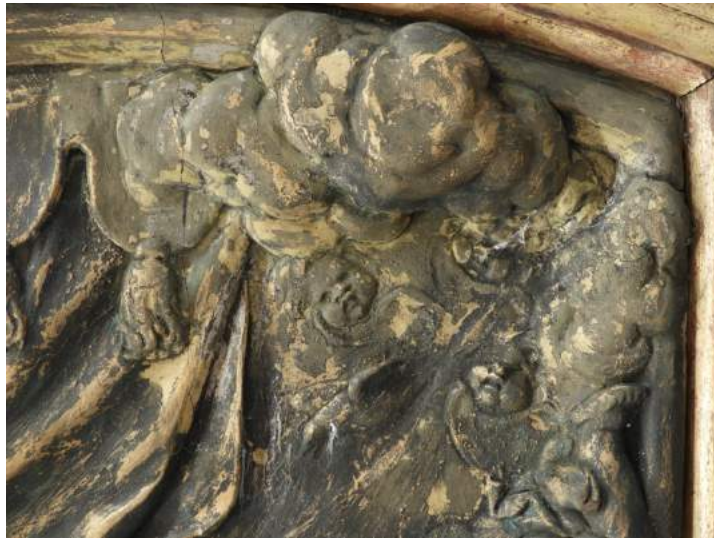
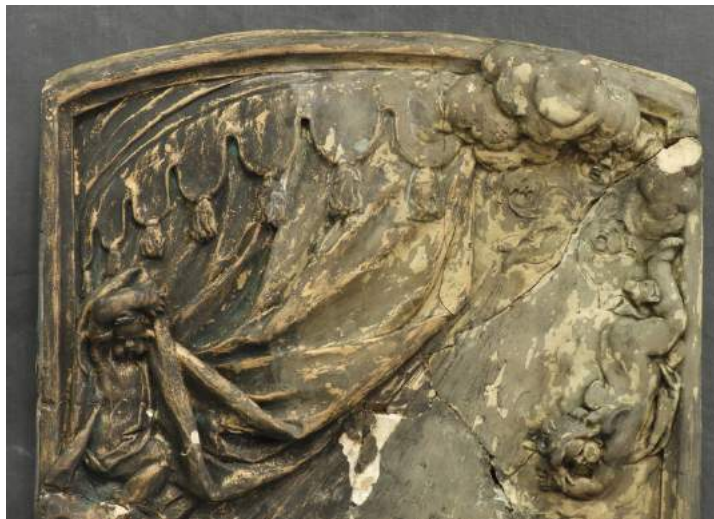
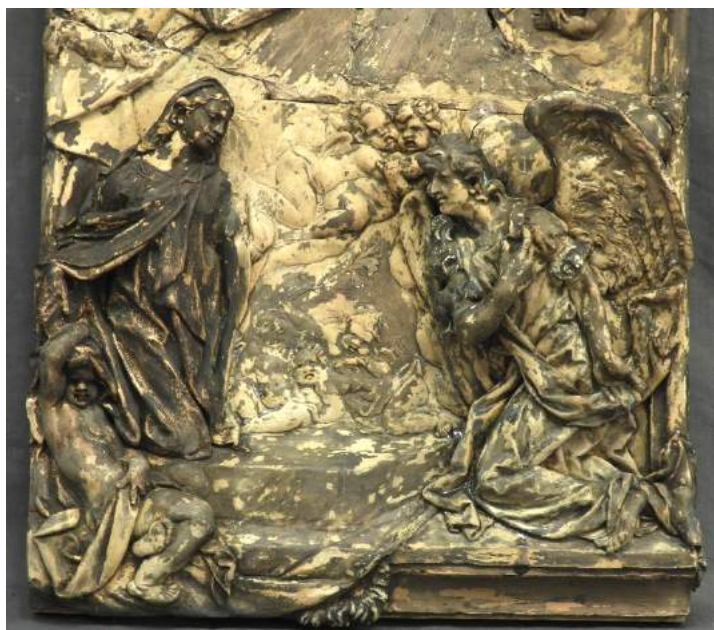
3. FASE DE LIMPIEZA. Al eliminar el repinte “no original” aparecen los desgastes y las pérdidas de la policromía original, así como, las fracturas que sufrió la pieza.

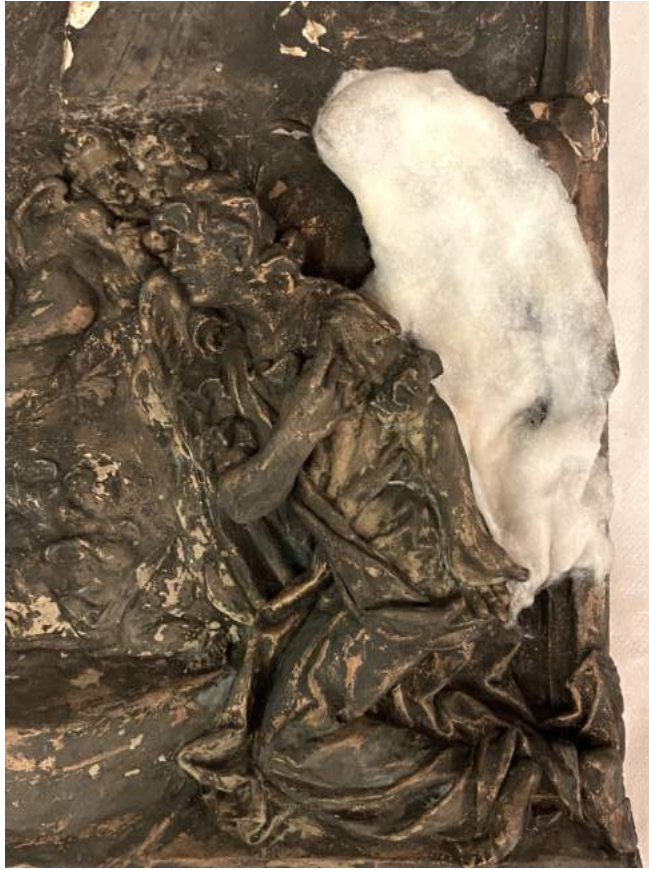
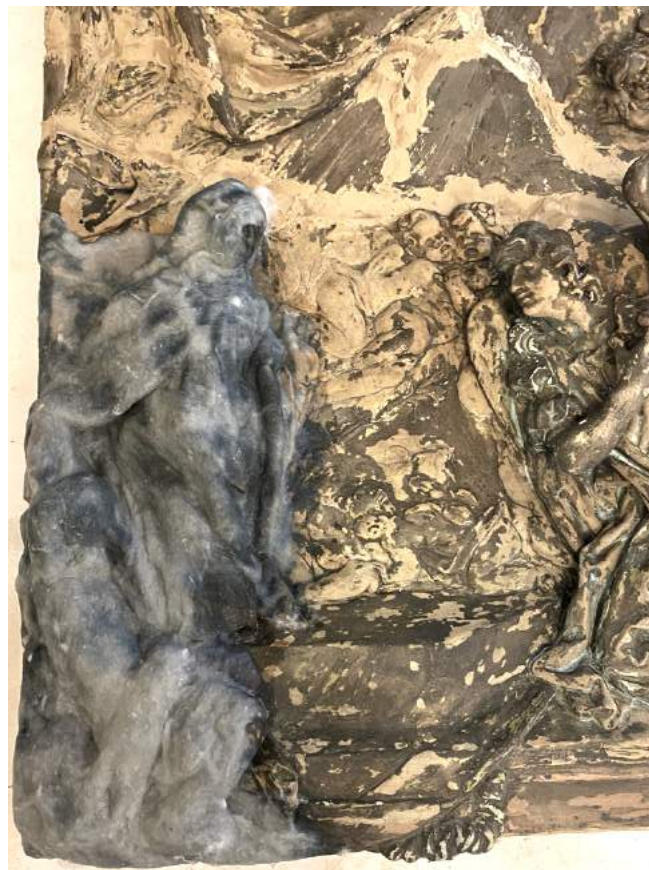
Detalle de emplastos de algodón embebidos en la disolución de limpieza para reblandecer y eliminar el repinte

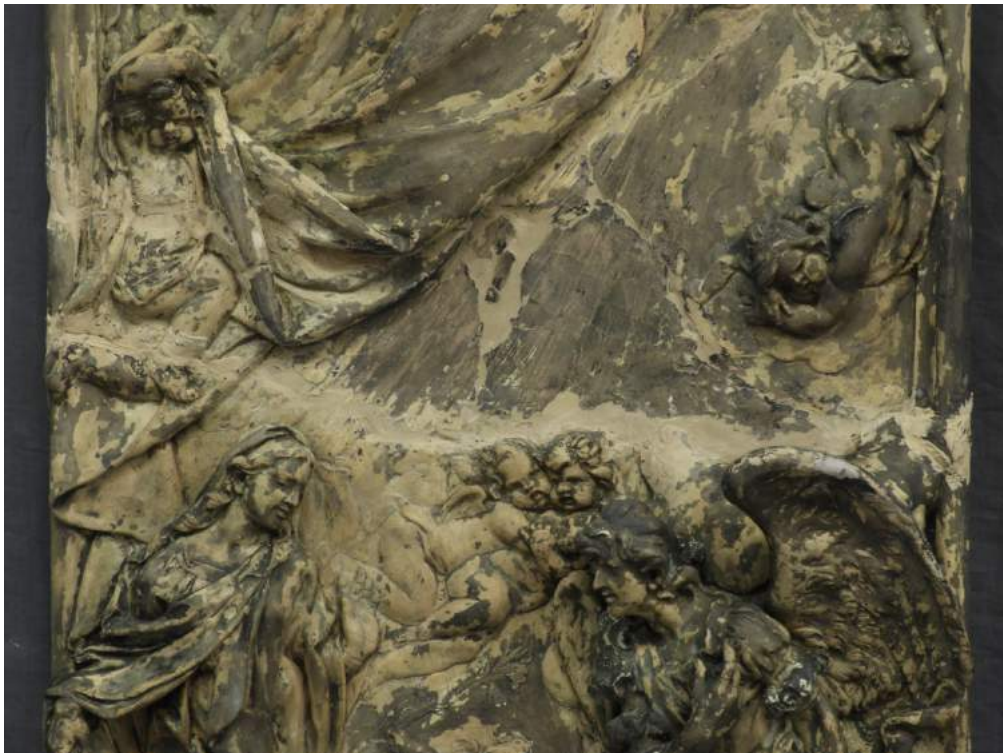
Foto general una vez acabada la fase de eliminación de repinte y desestucadas las fracturas y fisuras y reintegrado volumétricamente las pérdidas puntuales

- Consolidación de las fracturas mediante una resina acrílica (Paraloid B-72®) diluido al 5 % en un hidrocarburo aromático.
- Reintegración volumétrica y estucado de fracturas, fisuras y grietas utilizando como base un estuco sintético blanco (Modostuc®) coloreado con pigmentos, adaptándolo al tono del barro.

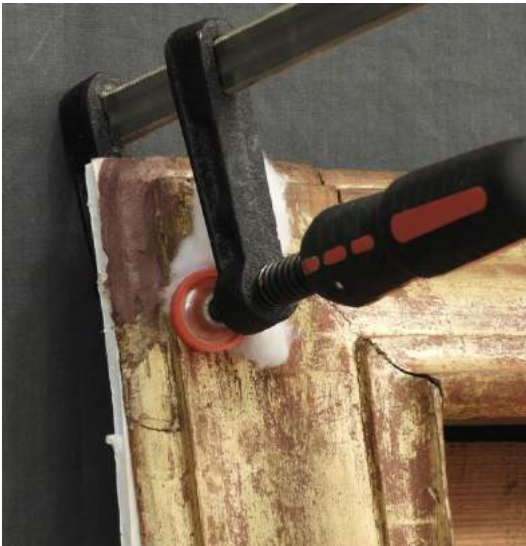
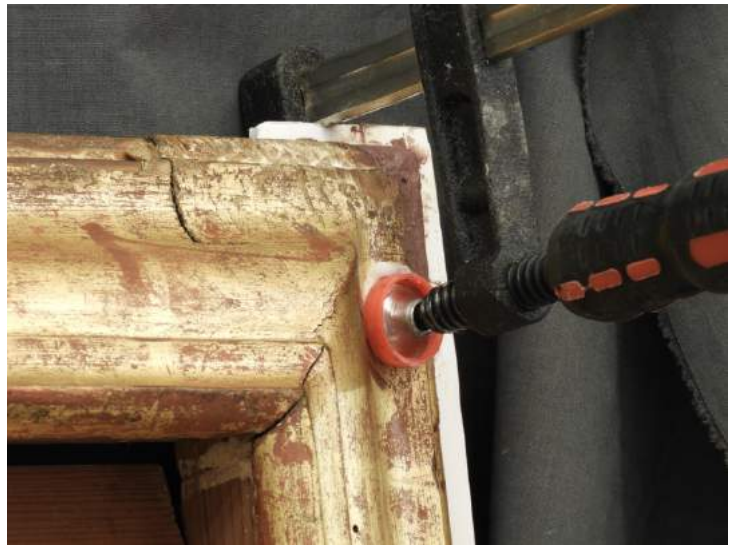
Pérdidas volumétricas del soporte de madera. En las cuatro esquinas del marco.

Fase de reintegración volumétrica de las esquinas

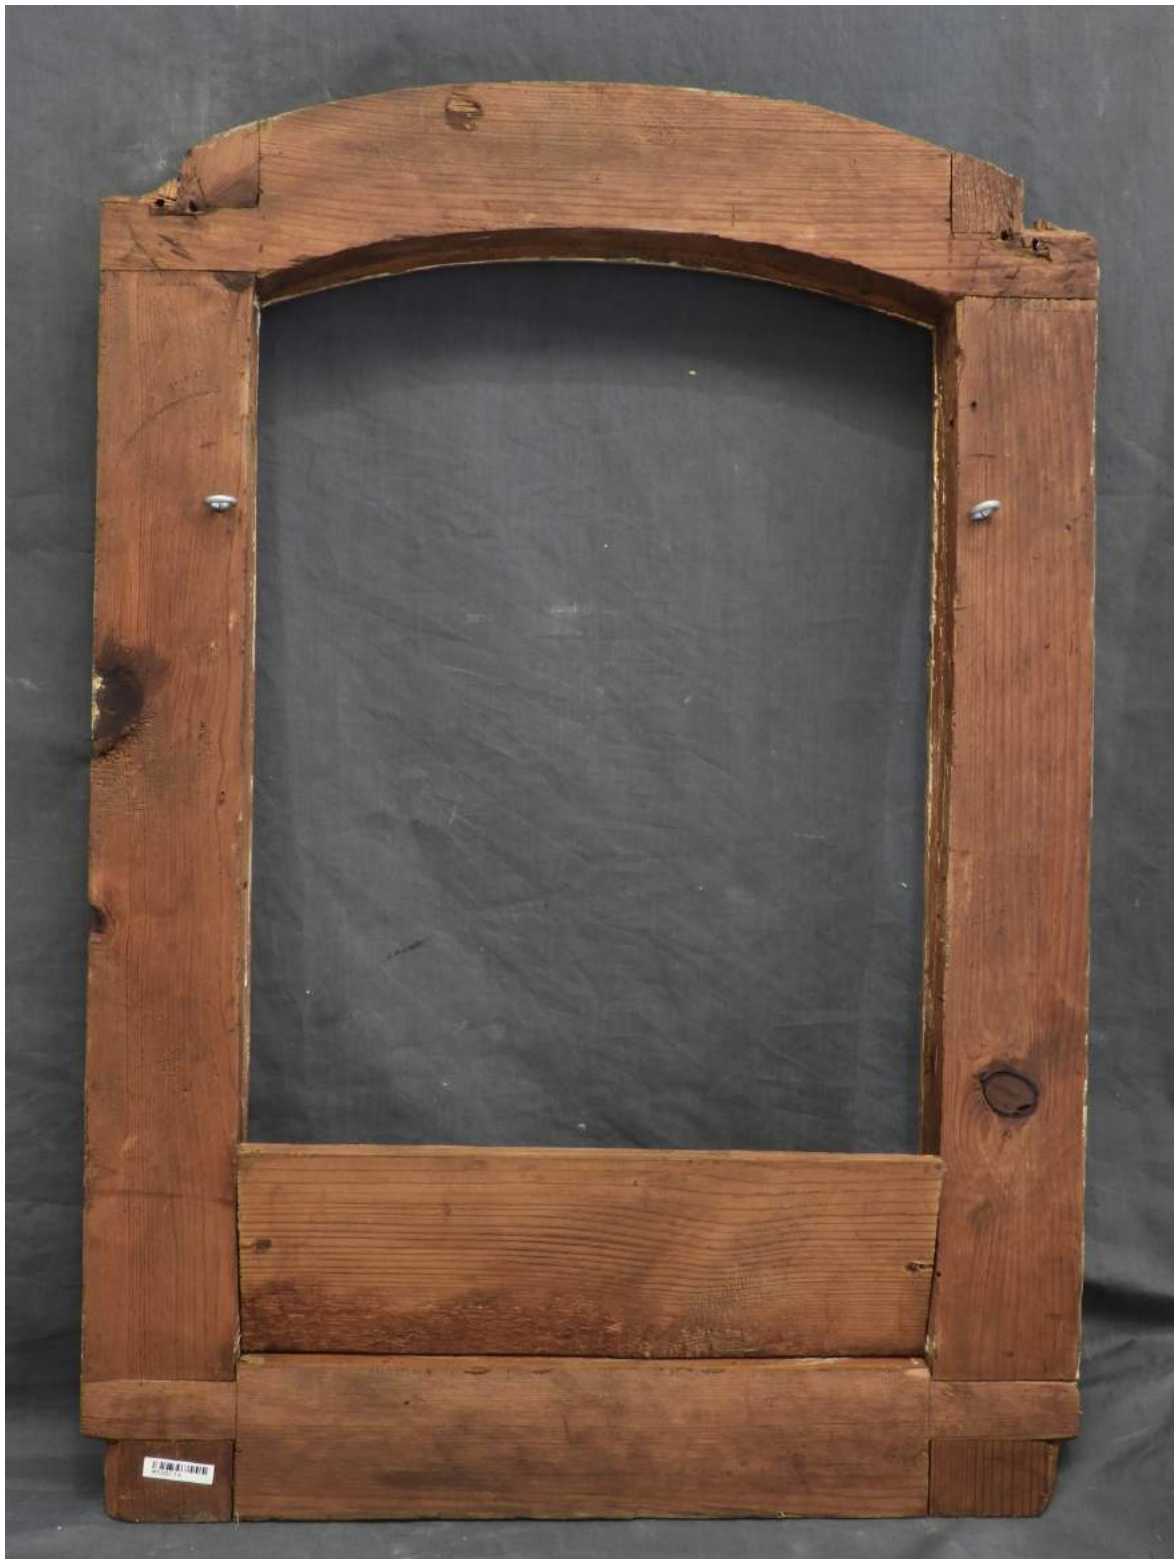
Limpeza de la mitad del reverso
