**INFORME DE CONSERVACIÓN Y RESTAURACIÓN**  
**E-289 “HERNÁN CORTÉS MANDANDO QUEMAR LAS NAVES”**  
**de Francisco Elías Vallejo**

**Nº DE INVENTARIO:** E-289

**TÍTULO Y TEMA:** HERNÁN CORTÉS MANDANDO QUEMAR LAS NAVES

**FECHA DE RESTAURACIÓN:** Mayo 2021 – Julio 2022

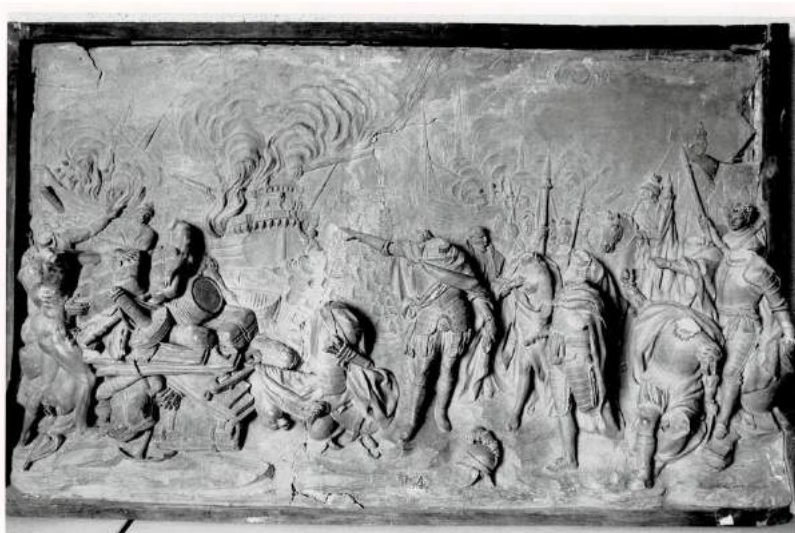
Foto realizada por Manso en los años 80.

En ambas fotos ya se apreciaban las pérdidas volumétricas, así como las fracturas, grietas y fragmentaciones.

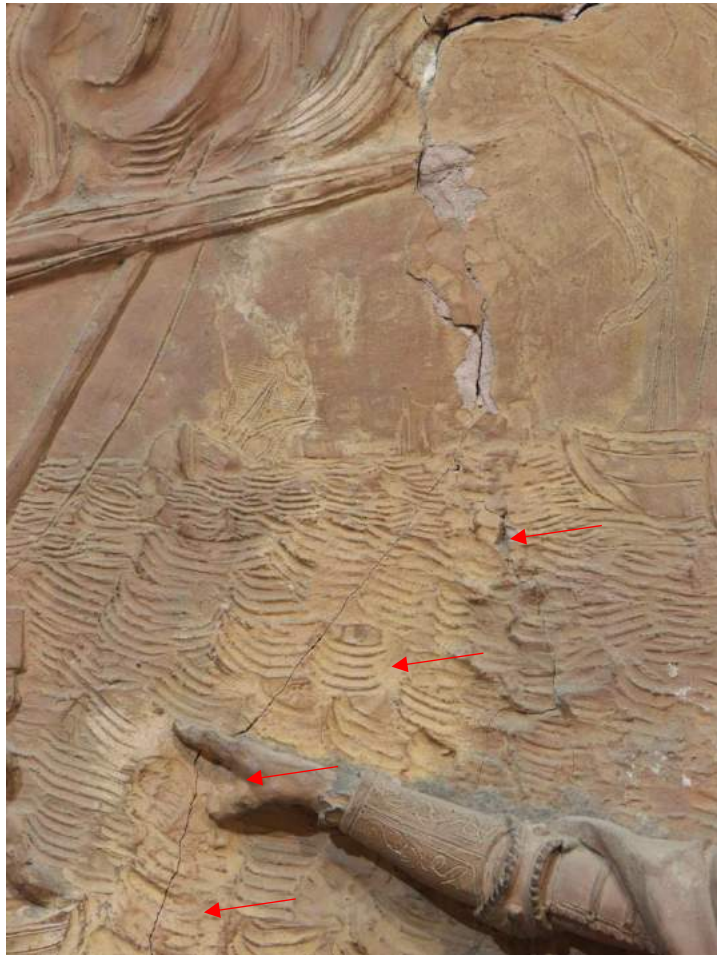
Fragmento suelto

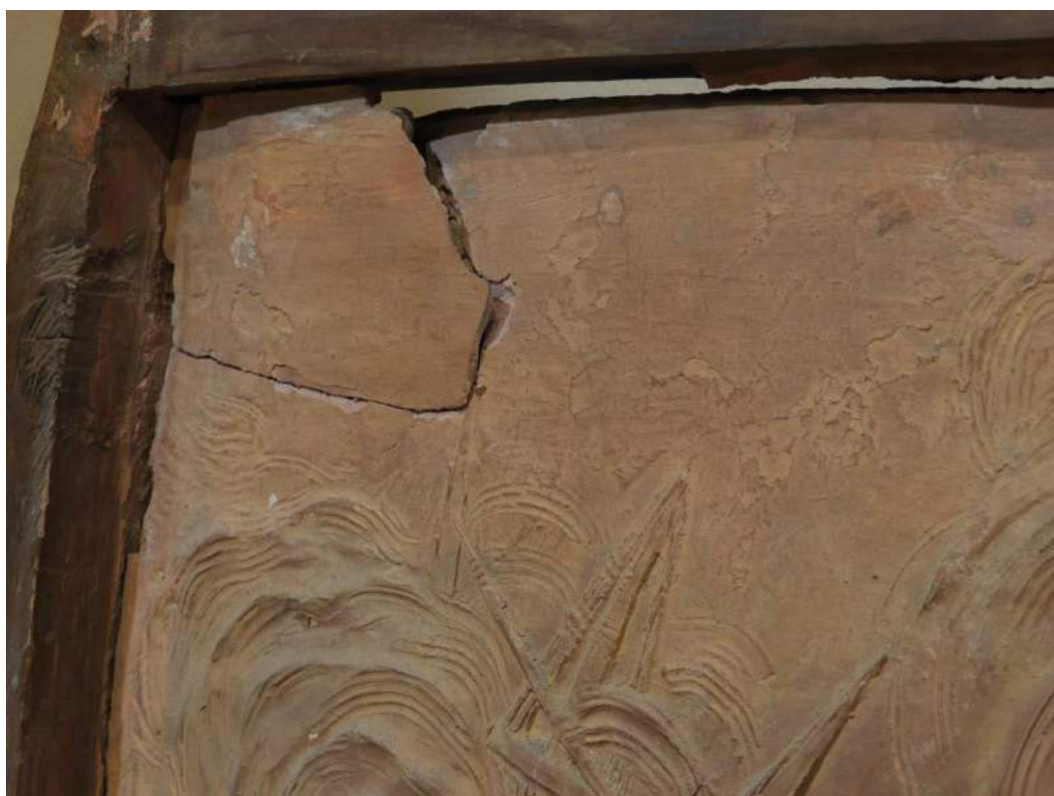
Fragmentos suelos (se conservan)

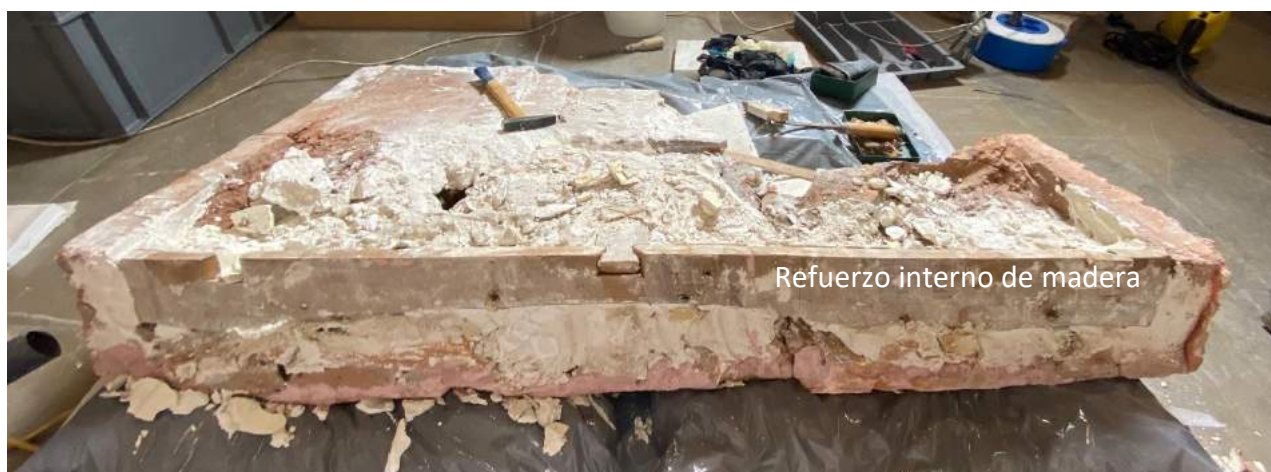
Estado del reverso. Refuerzos de la parte inferior mediante un tablón de madera, yeso y mezcla de yeso y barbotina

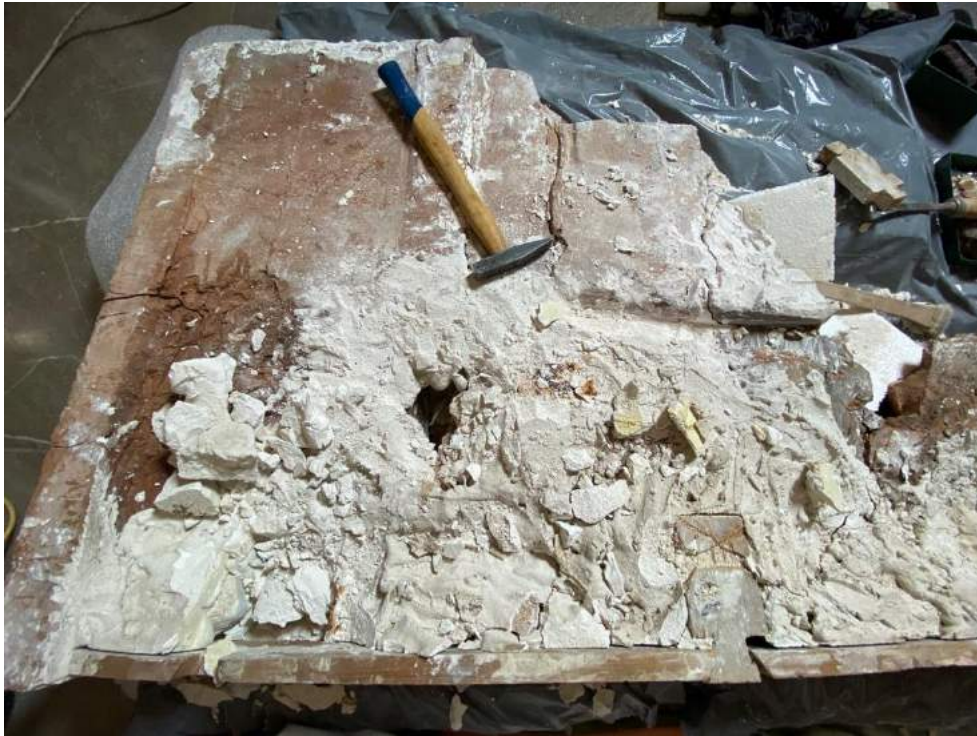
Proceso de eliminación del refuerzo de escayola para aligerar el peso de la pieza.

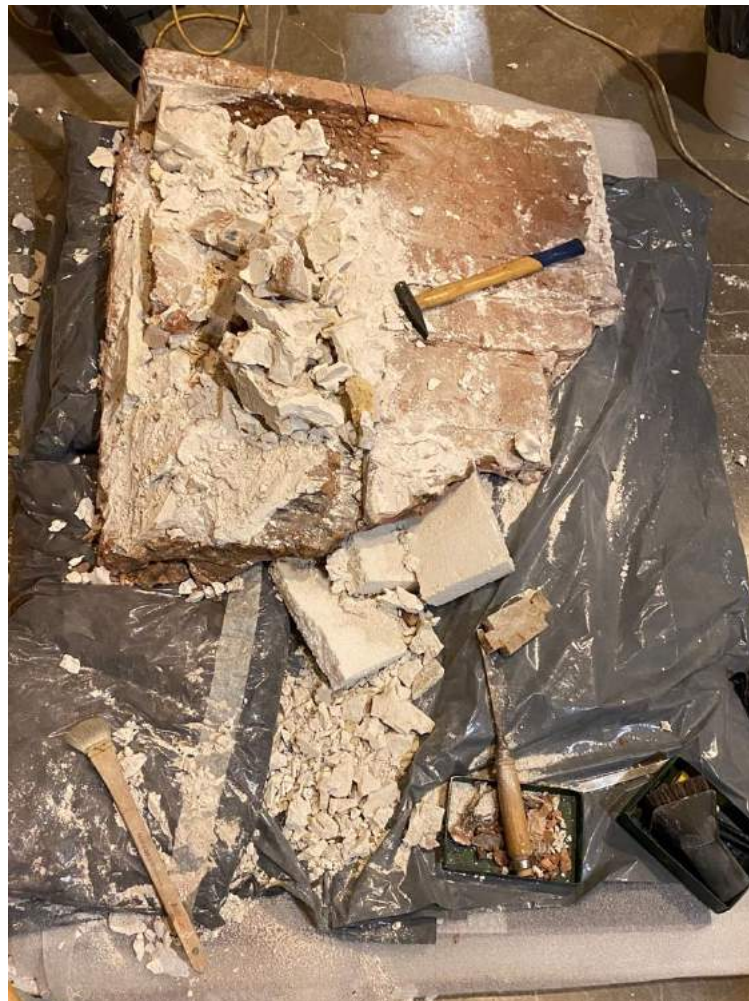
Proceso avanzado de la eliminación de refuerzos ajenos a la obra.
