## INFORME FINAL DE CONSERVACIÓN Y RESTAURACIÓN “E-537 TERRACOTA DE APOLO DEL BELVEDERE”

**Título:** APOLO DEL BELVEDERE

**Nº de inventario:** E-537 (Inv. 1994 Leticia Azcue)

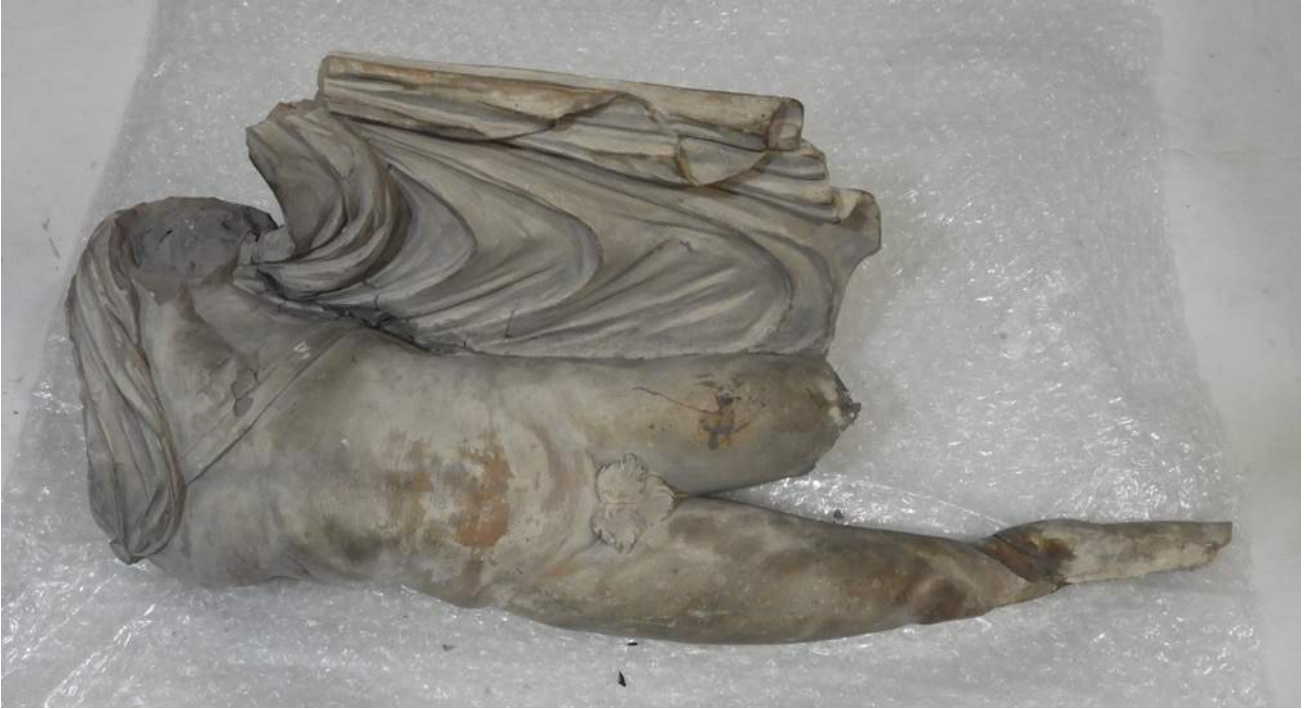
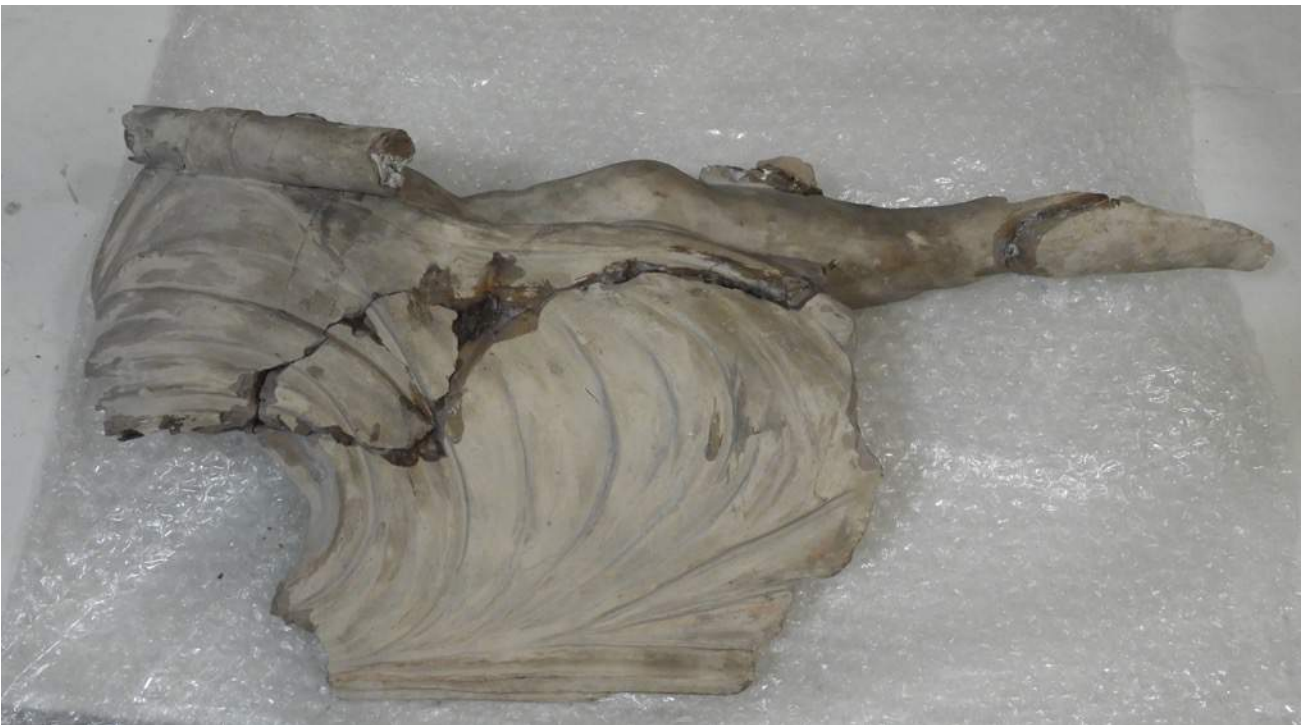
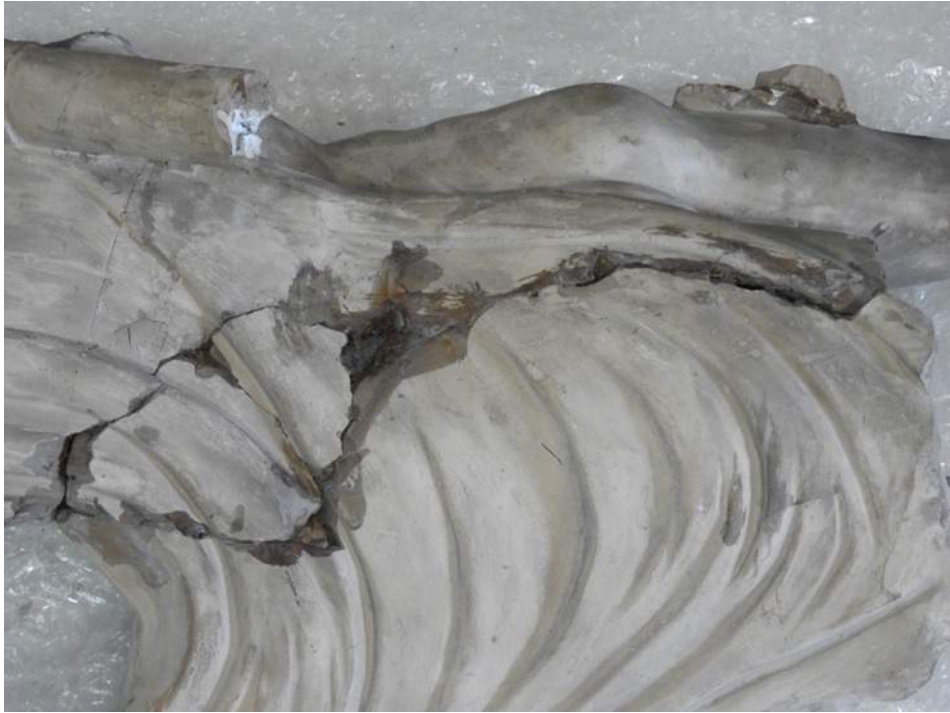
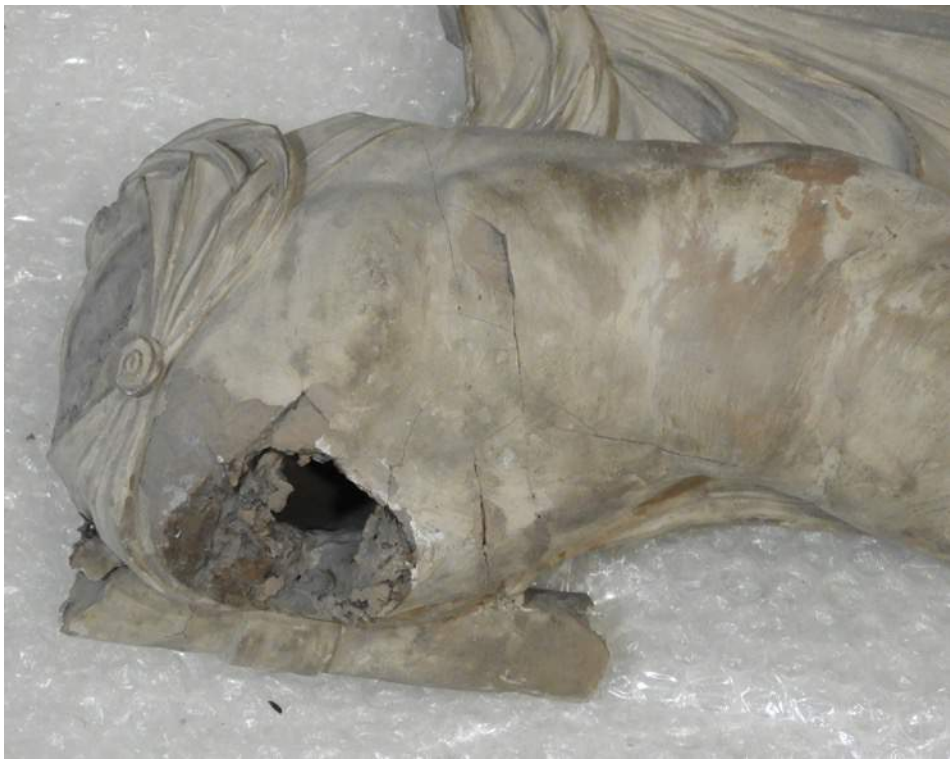
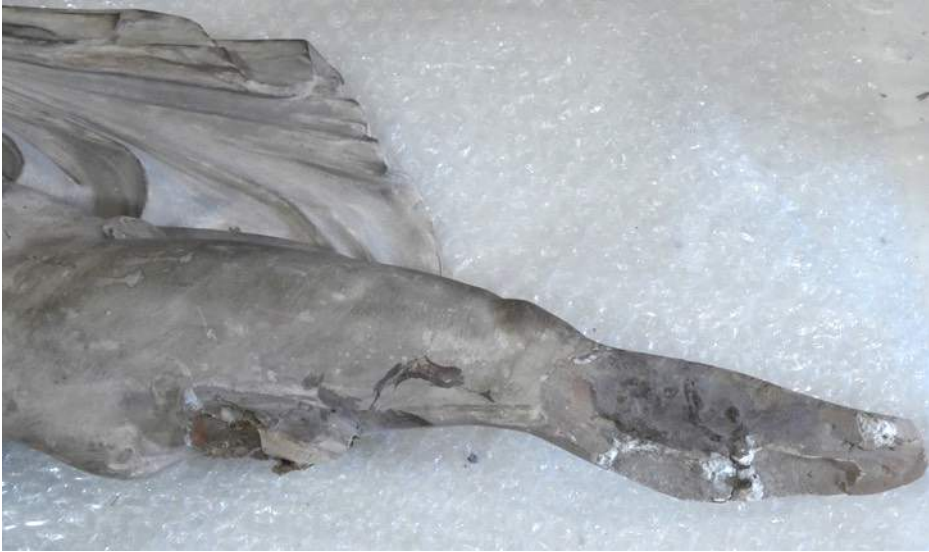
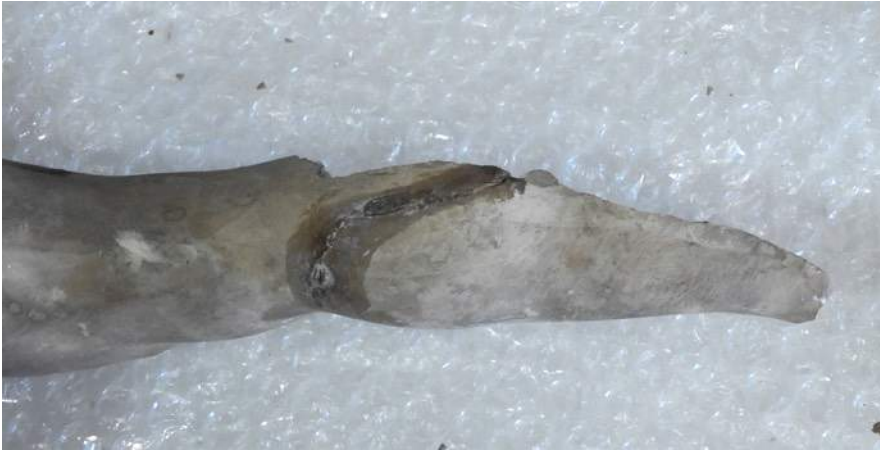
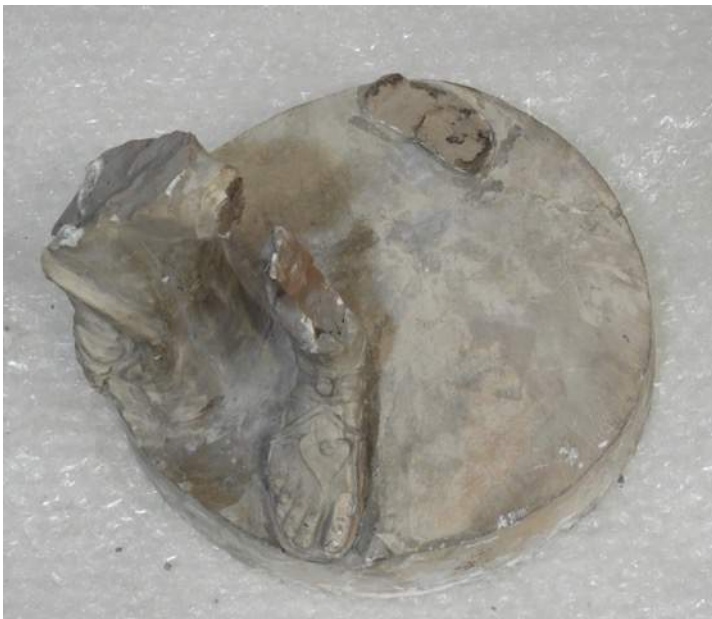
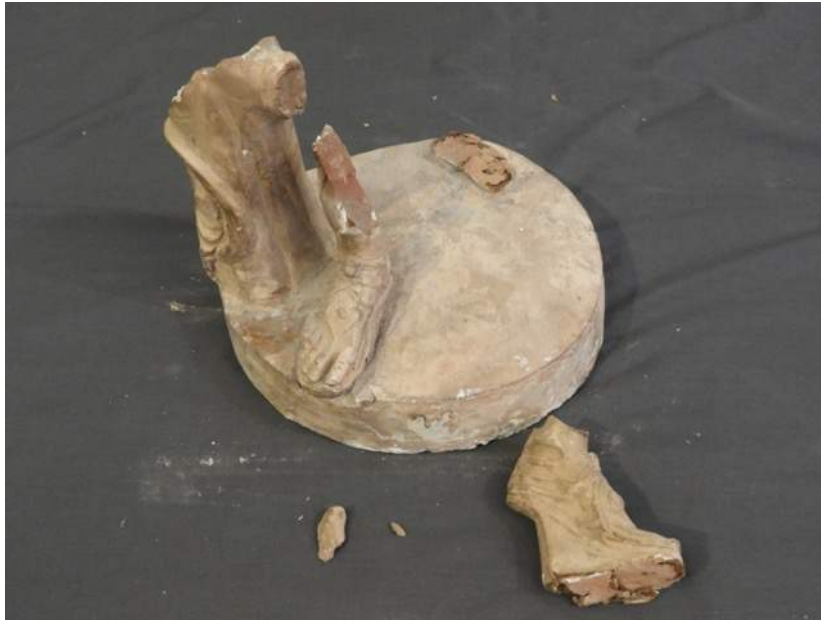
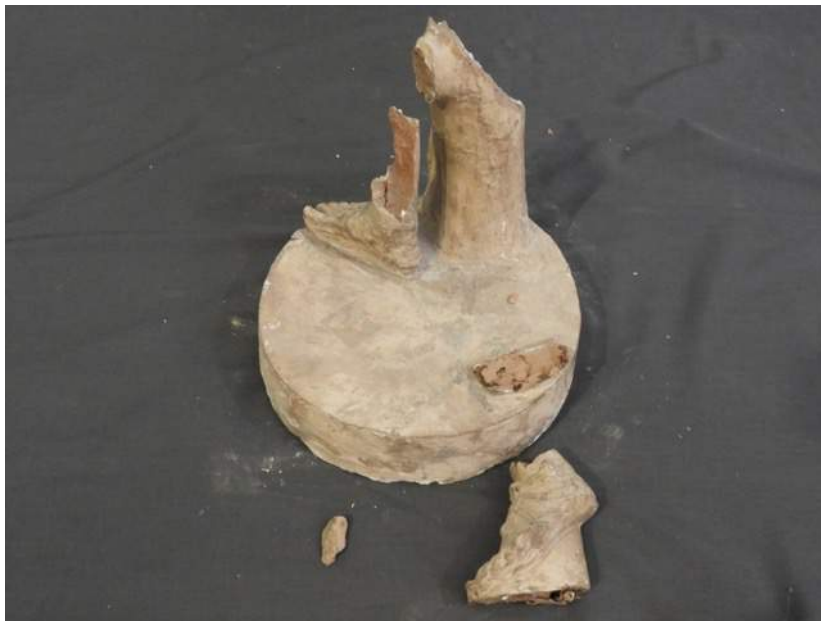
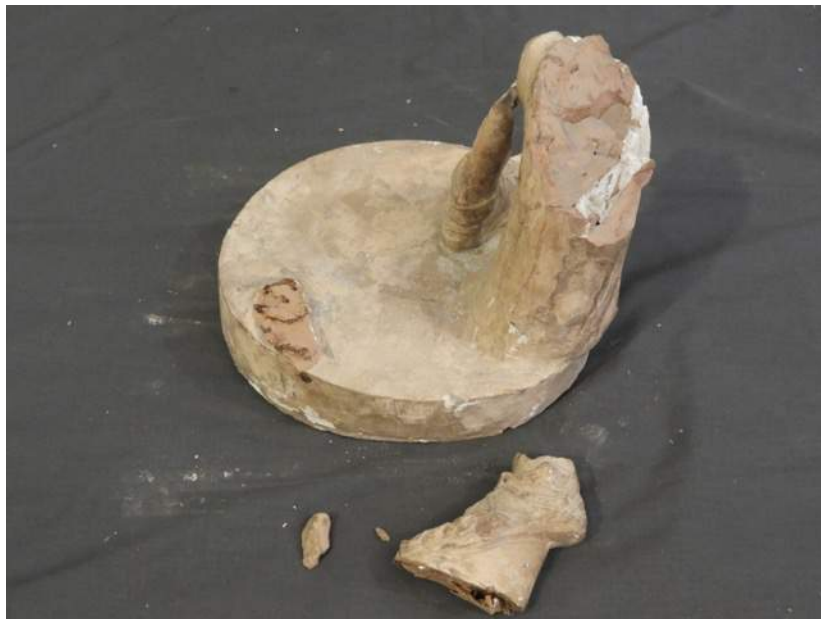
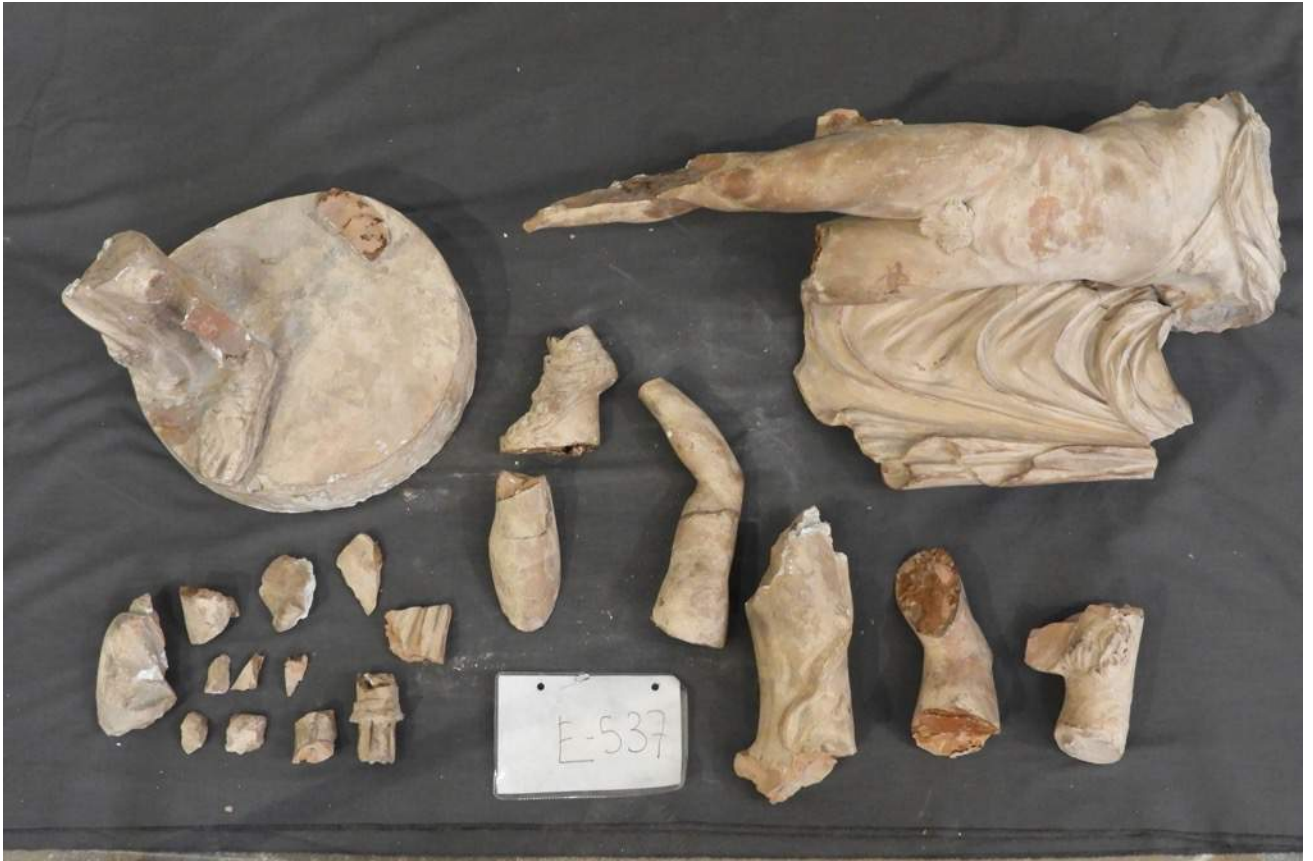
Documentación fotográfica de la obra en 2003 realizada durante el inventario de Doña Carmen Heras

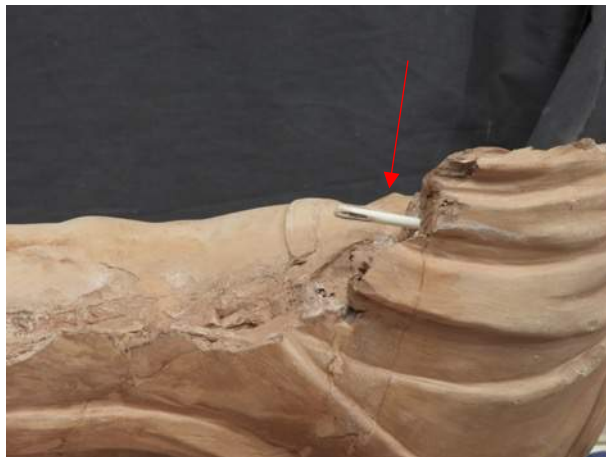
Montaje del manto y los brazos

Detalle de refuerzo interno con varilla de fibra de vidrio de 2 mm.

- PROCESO DE UNIÓN DE FRAGMENTOS. En esta intervención se utilizó puntualmente varilla de fibra de vidrio de 2 mm y como adhesivo una resina epoxi (Araldite A y B® de 5 minutos y de 24 horas). Para conseguir un estado tixotrópico en la mezcla se usó Aerosil®.
