INFORME SOBRE EL PROCESO DE RESTAURACIÓN DEL RELIEVE
EN CERA QUE REPRESENTA LA CIUDAD DE DRESDE PROPIEDAD
DEL MUSEO DE LA REAL ACADEMIA DE BELLAS ARTES DE SAN
FERNANDO EN MADRID

INFORME SOBRE EL PROCESO DE RESTAURACIÓN DEL RELIEVE EN CERA QUE REPRESENTA LA CIUDAD DE DRESDE, PROPIEDAD DEL MUSEO DE LA REAL ACADEMIA DE BELLAS ARTES DE SAN FERNANDO DE MADRID

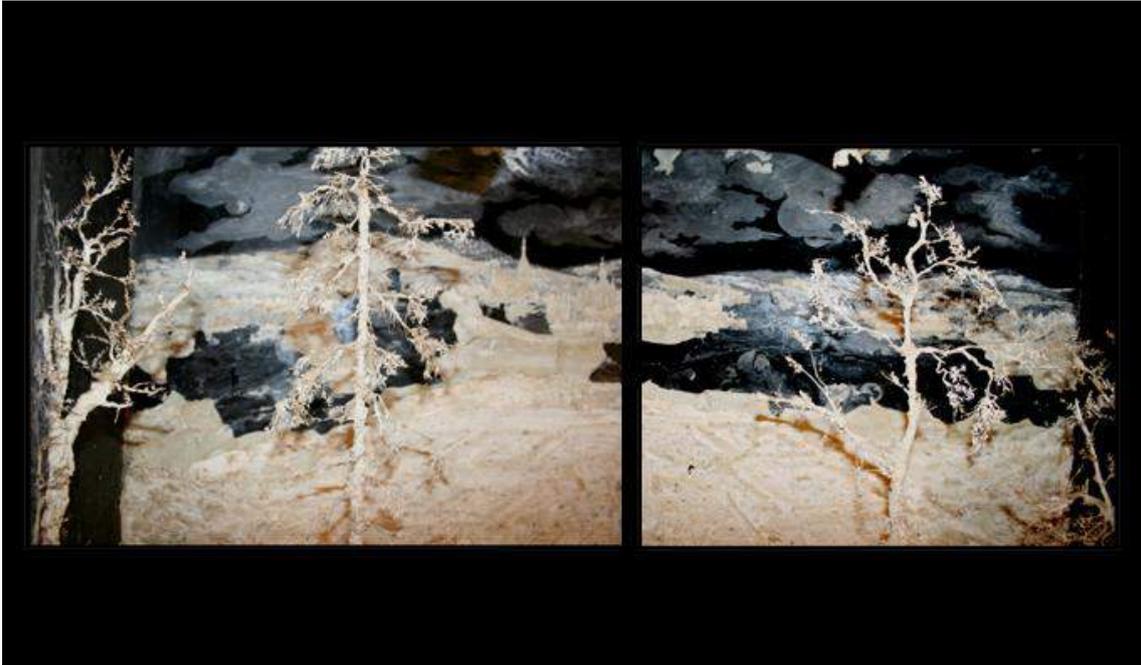
En las zonas donde el impacto sobre el cristal fue mayor se produjo la caída de los elementos representados apoyados sobre él, ocasionando, por consiguiente, la formación de importantes lagunas (v. Foto. Nº 32).

Fotografía N° 32. Detalle de las lagunas principales.

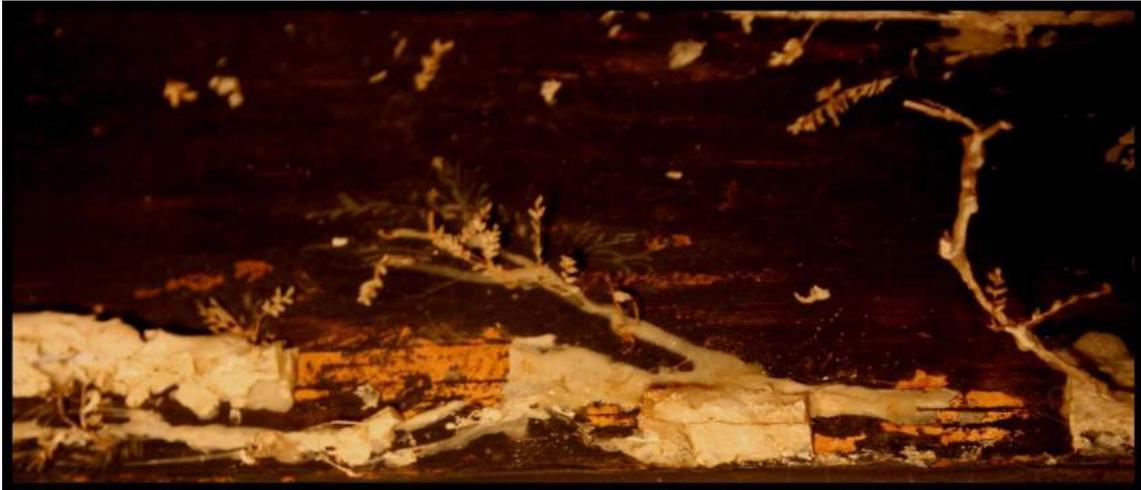
Por otra parte, los árboles que adornan los laterales resultaron también gravemente dañados ya que se observaban pérdidas de recubrimiento de cera que dejaban entrever la estructura de alambre en algunas de las ramas, diversas ramas caídas, e incluso algún fragmento de tronco despegado del lateral de madera de la caja (v. Foto. N° 36).

Fotografía N° 36. Detalle del árbol dañado. Evidentes pérdidas de superficie del tronco.

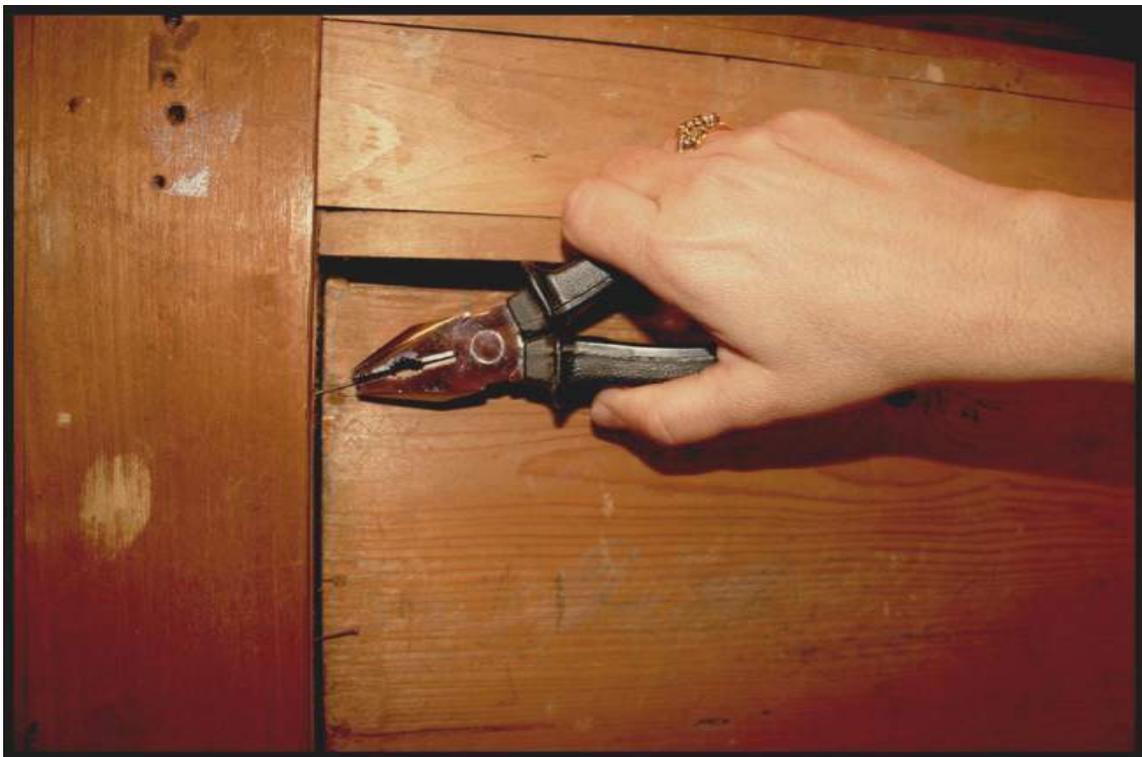
Fotografía Nº 42. Eliminación de clavos.

Se procedió, en primer lugar, a la eliminación de los clavos (v. Foto. Nº 42) que fijaban la plancha de madera colocada a través de unas guías practicadas en los laterales internos del marco. Esta plancha de madera se utiliza para evitar la caída de la "caja" (v. Foto. Nº 43).

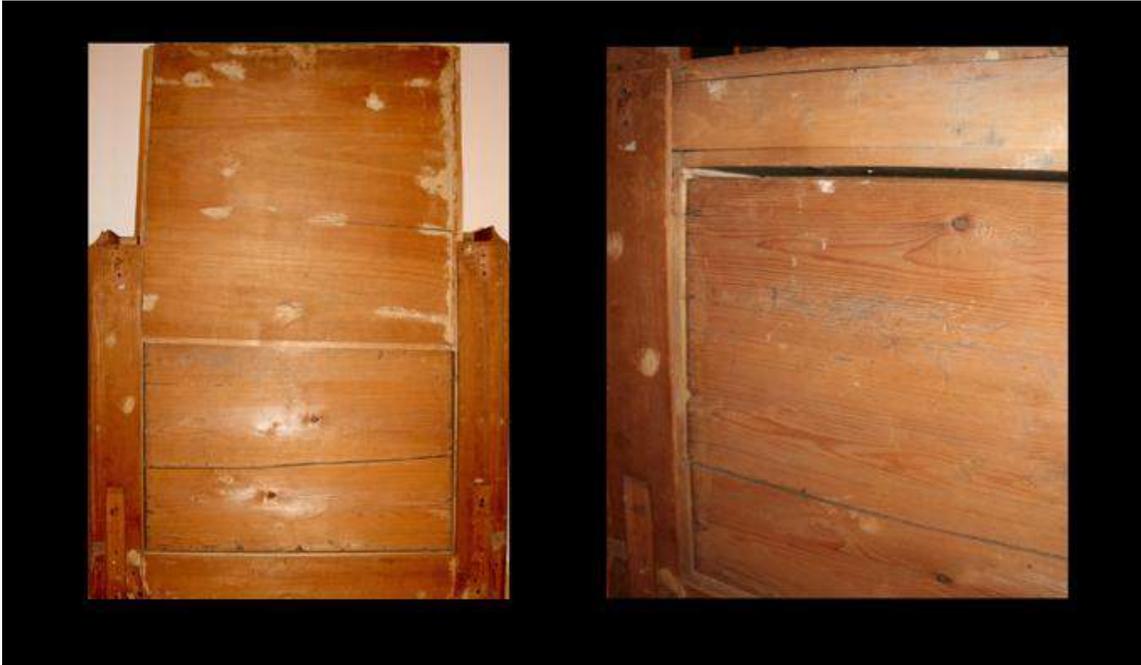
Fotografía N° 43. Plancha trasera de madera y detalle de la guía.

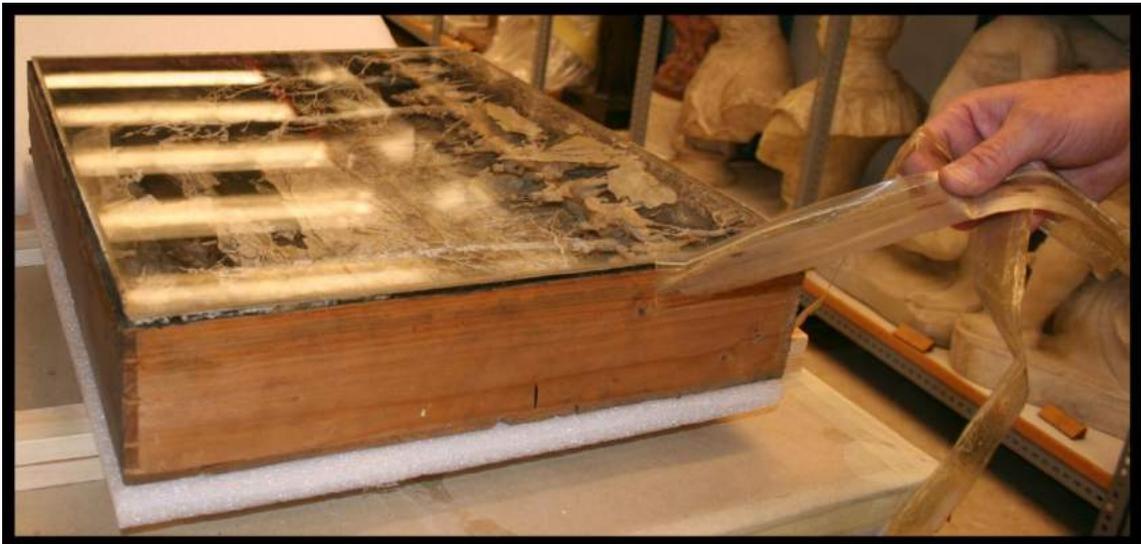
Fotografía N° 44. Eliminación de la cinta adhesiva.

Tras acceder a la "caja" con el relieve y quitar los clavos que la mantenían fija, se llevó a cabo la eliminación de la cinta adhesiva (v. Foto. N° 44) que sujetaba el cristal a la madera y el posterior levantamiento del cristal protector (v. Foto. N° 45).

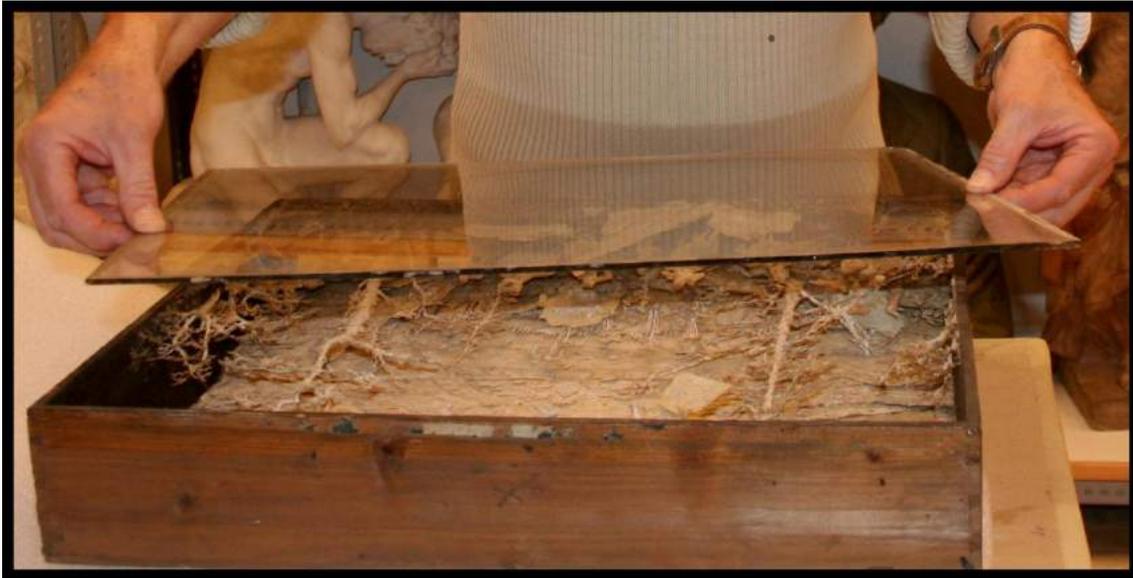
Fotografía N° 45. Levantamiento del cristal.

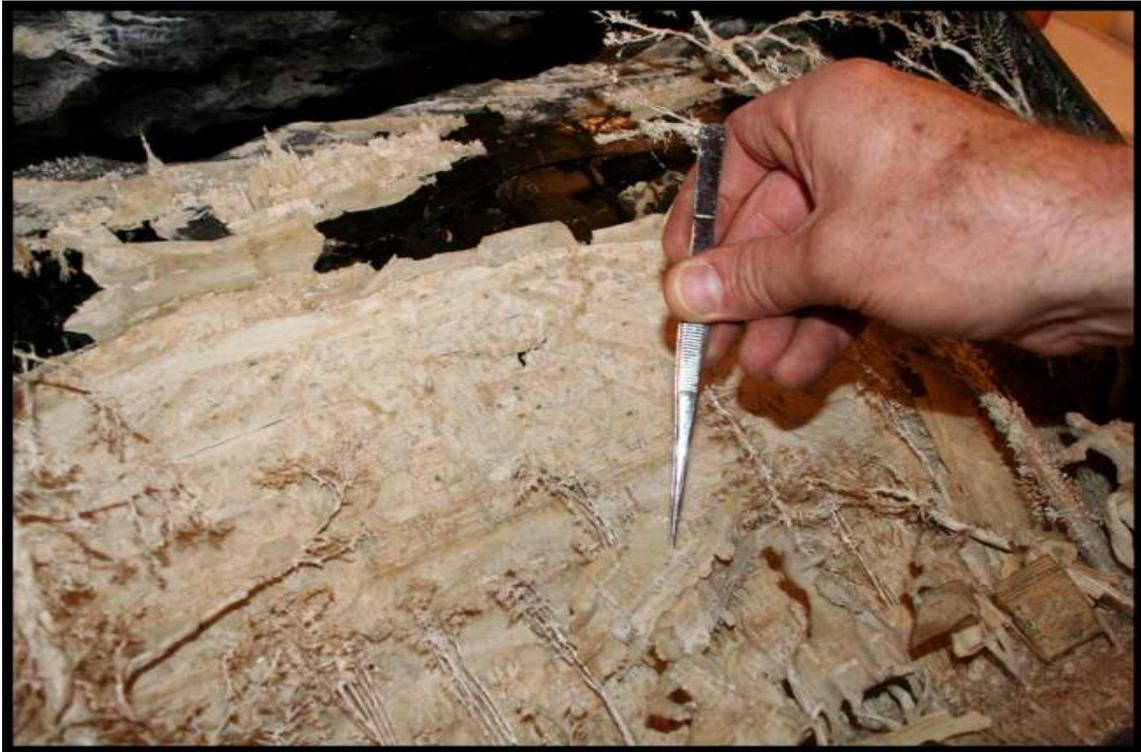
Fotografía N° 46. Recuperación de un fragmento del relieve.

Se trataba básicamente de liberar al cristal negro del fondo de cualquier posible fragmento de cera no adherido (v. Fotografía N° 46-N° 50).

La fase de recuperación de fragmentos fue muy delicada, ya que el grosor de alguno de ellos es inferior al milímetro dejando incluso entrever, en ocasiones, el color del cristal en el que se apoyan. Una presión "excesiva" podía provocar la pérdida definitiva del fragmento.

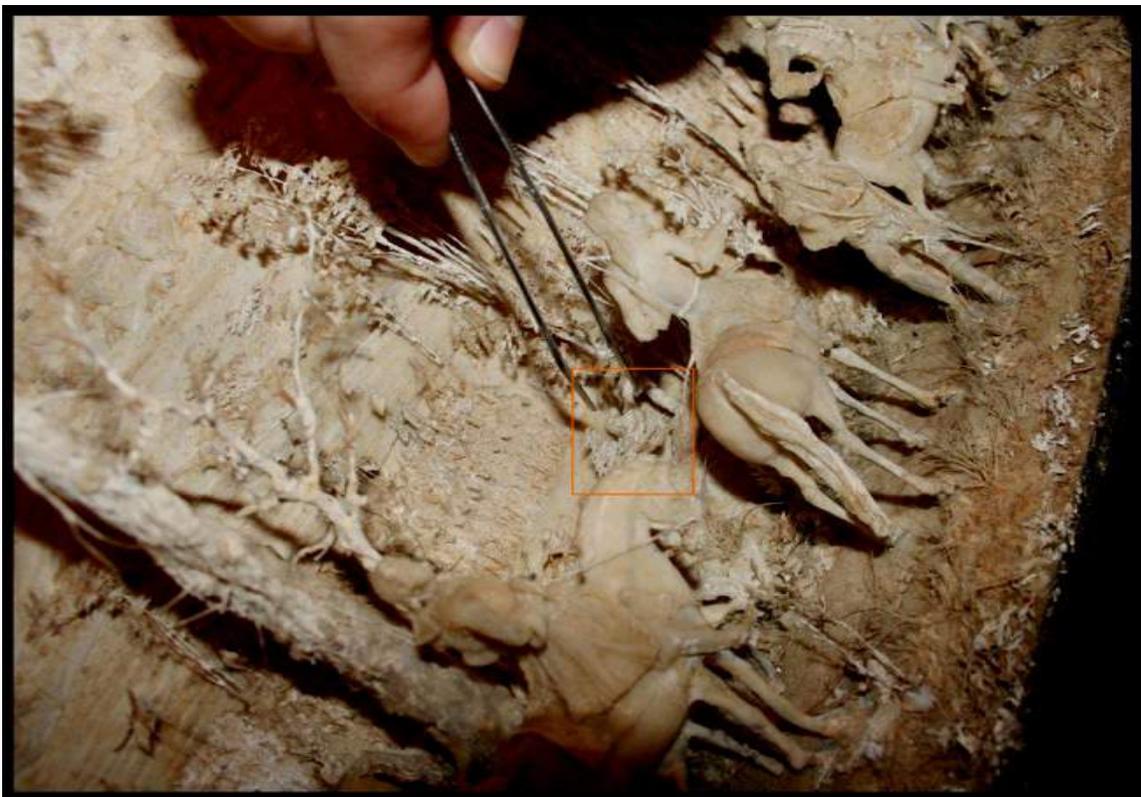
Fotografía N° 47. Recuperación de un ángel.

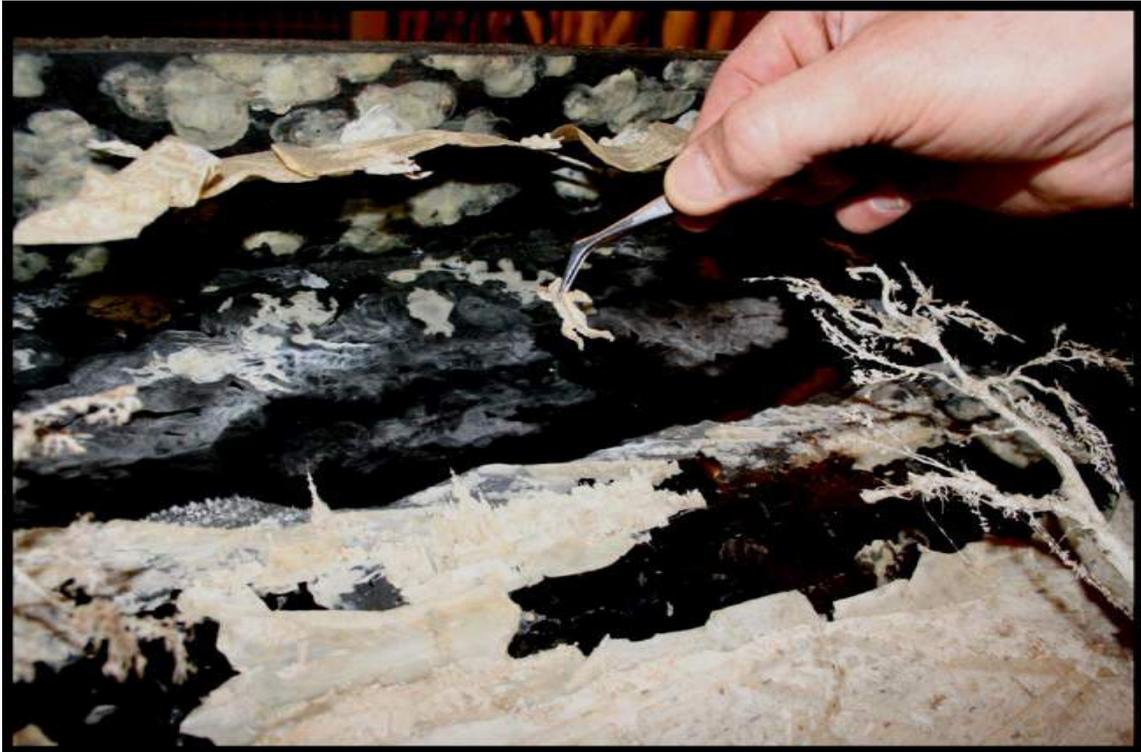
Fotografía N° 48. Ángel recuperado.

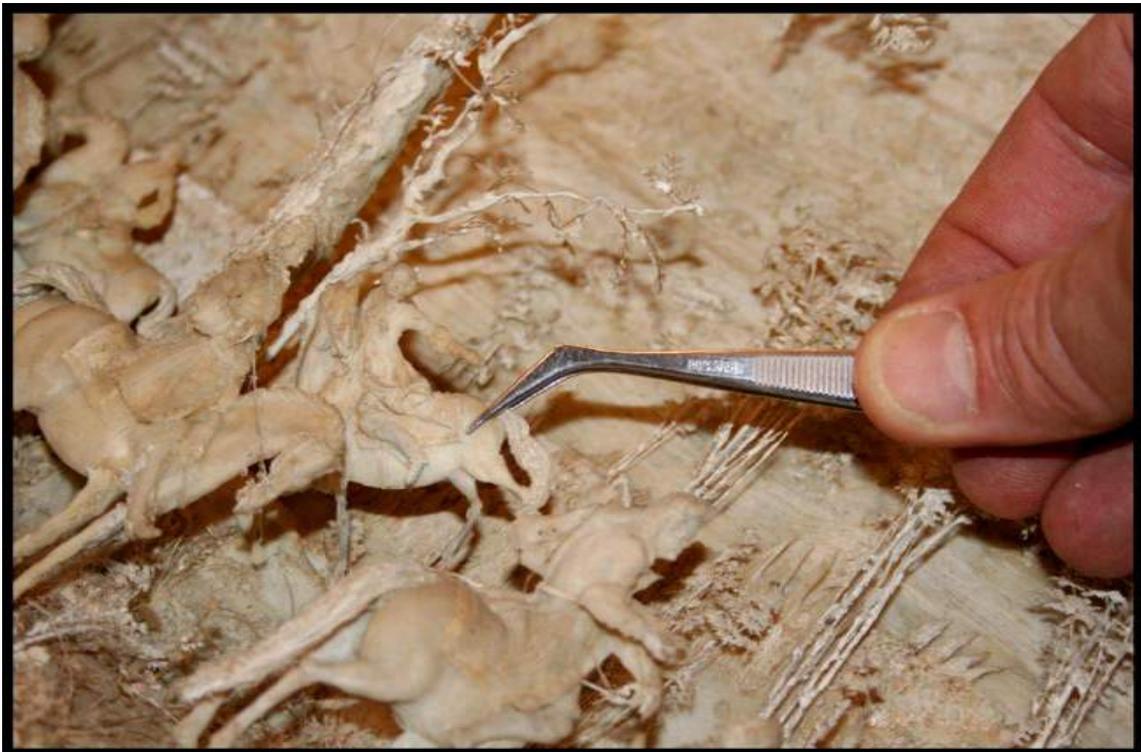
Fotografía N° 49. Recuperación de figura a caballo.

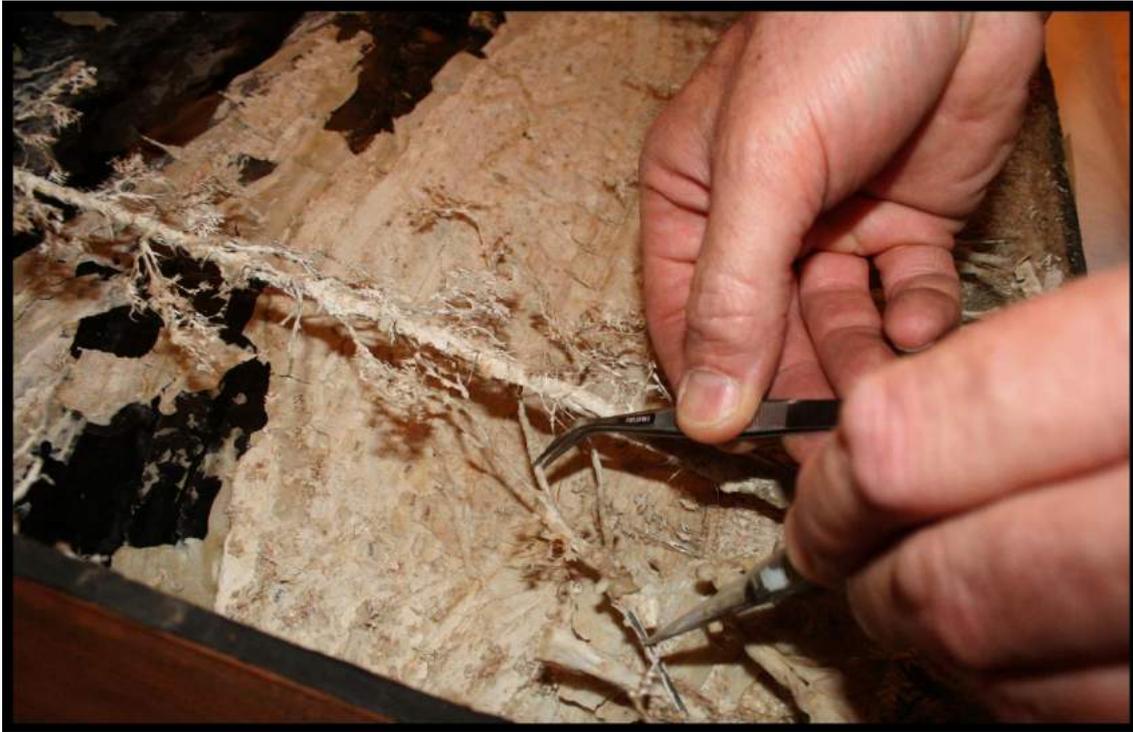
Fotografía N° 50. Recuperación de un árbol caído.

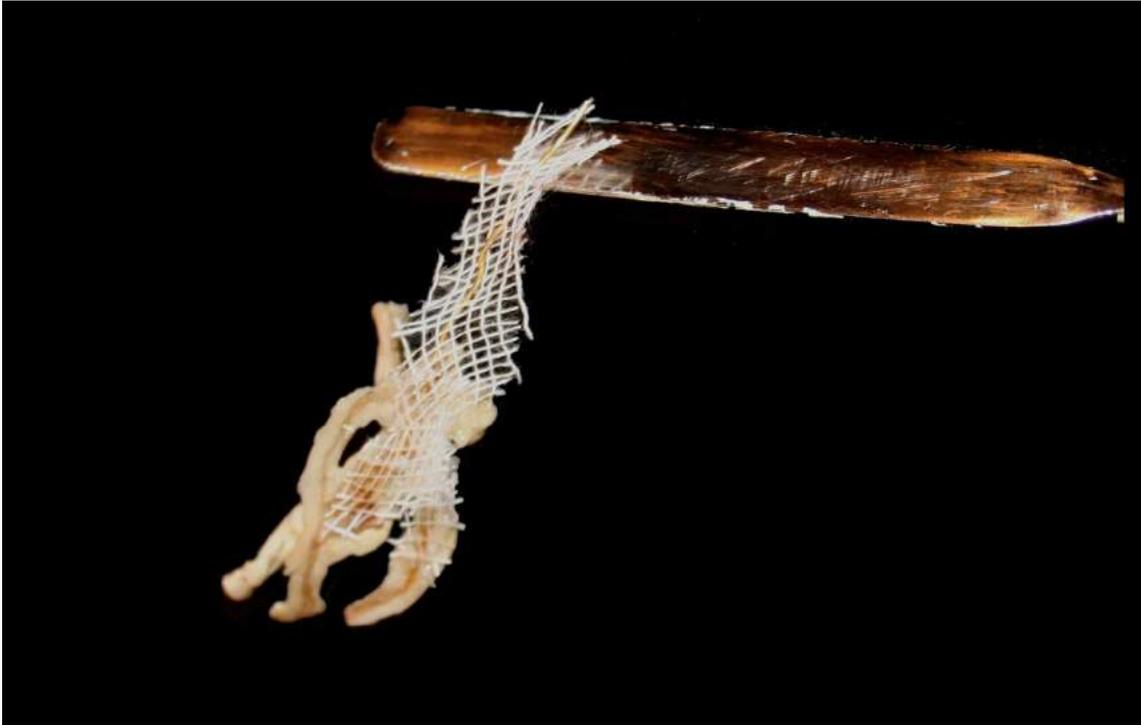
Fotografía N° 53. Detalle del injerto de gasa en el reverso del ángel.

Para conseguir, en cambio, que el ángel apareciese “volado” sosteniendo con su mano el cartel, y dado que carecíamos de base de apoyo, se “cosió” el fragmento de gasa con un pequeño hilo metálico (v. Foto. N° 53-54). De este modo, adhiriendo parte de la gasa al cuerpo del ángel y dejando otra parte sin cubrir, conseguíamos una superficie de apoyo rígida que nos permitía sujetar el ángel a la parte de atrás del cartel (v. Foto. N° 55-N° 57).

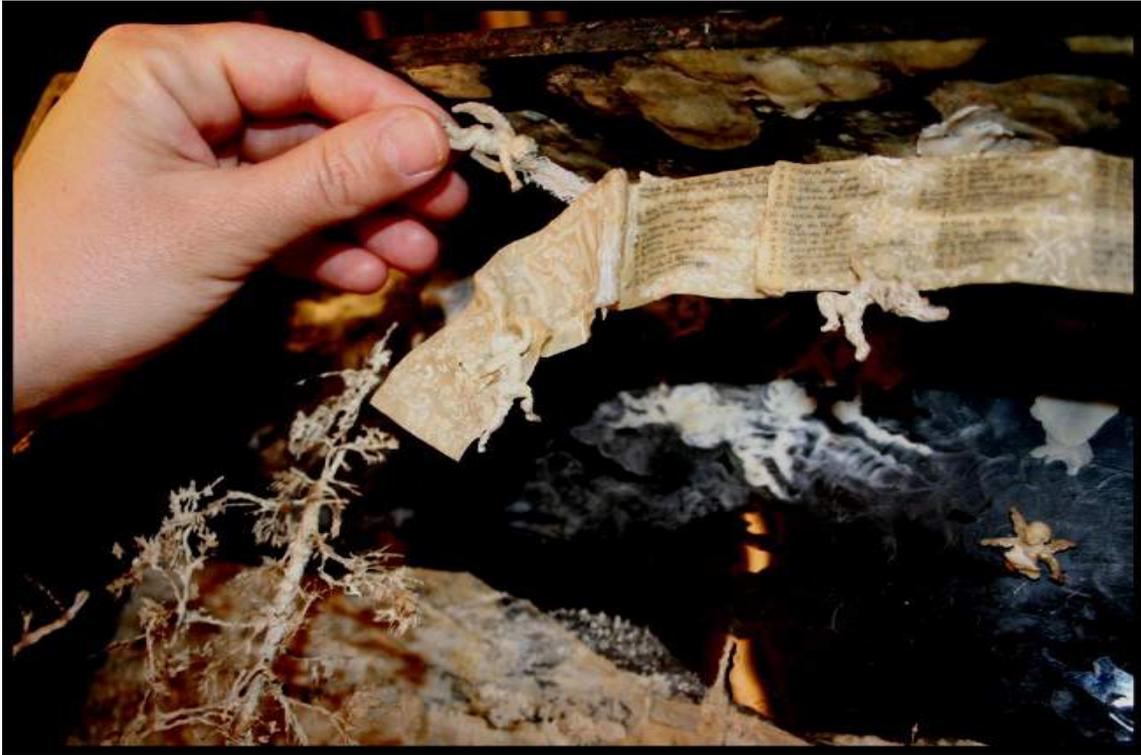
Fotografía N° 55. Reubicación del ángel.

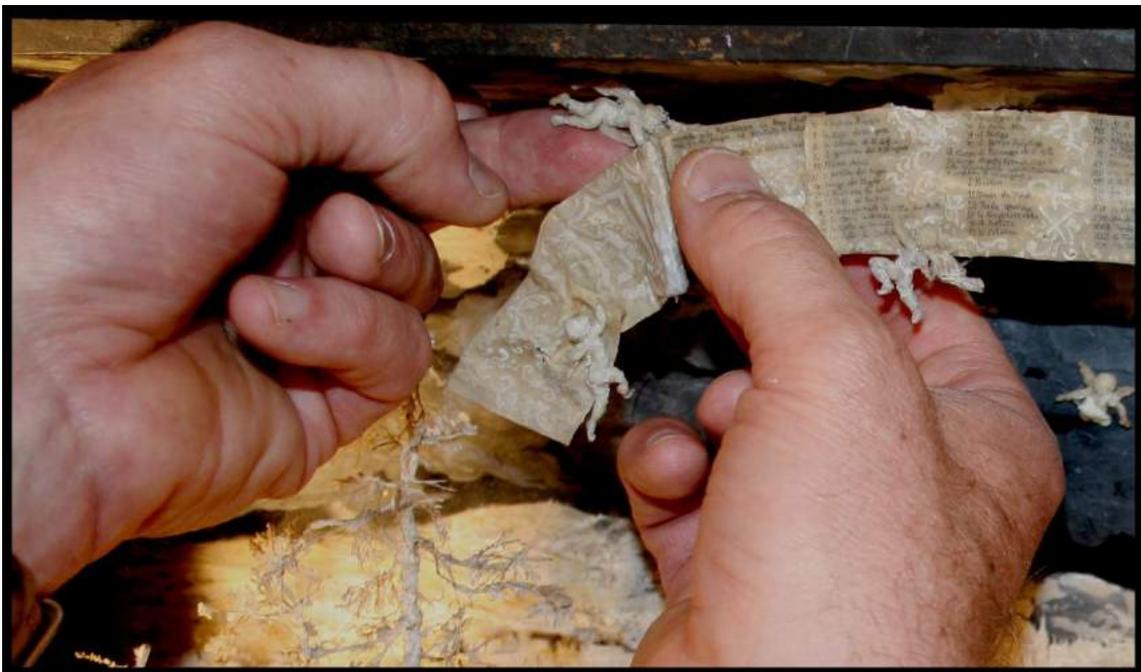
Fotografía N° 56. Adhesión del ángel.

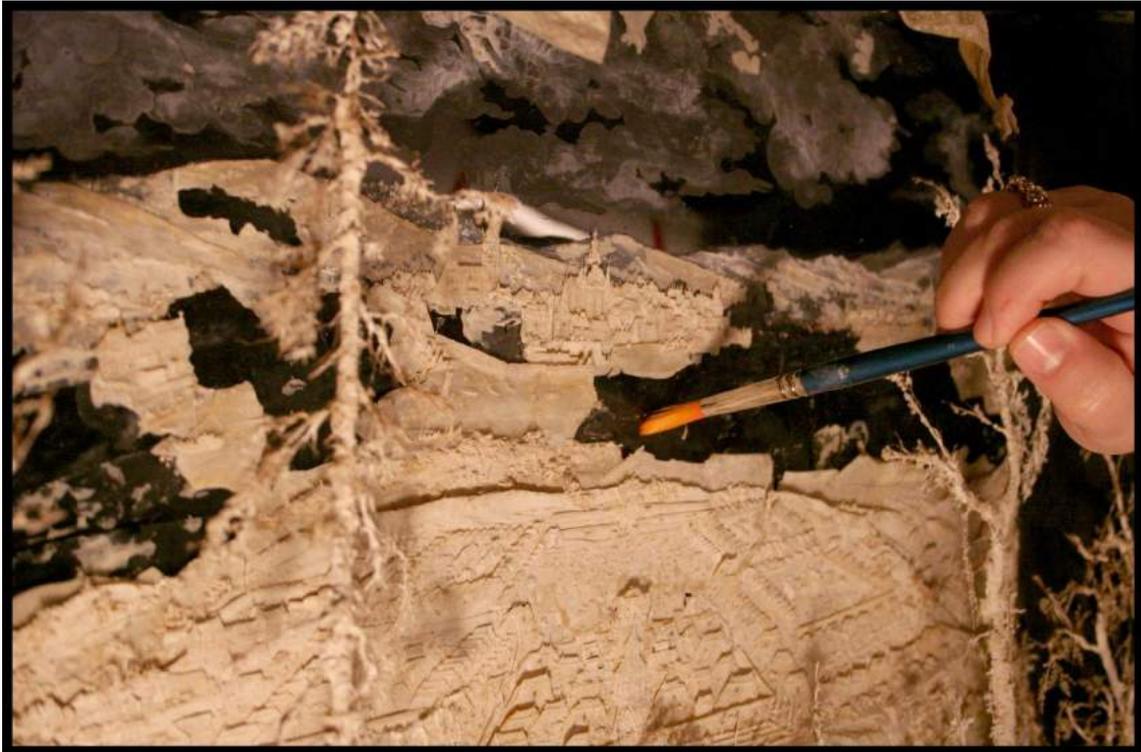
Fotografía N° 60. Eliminación de depósitos de polvo.

Antes de proceder con la adhesión y el refuerzo del cristal se eliminaron los depósitos de polvo y pequeñas partículas de material con ayuda de un pincel (v. Foto. N° 60).

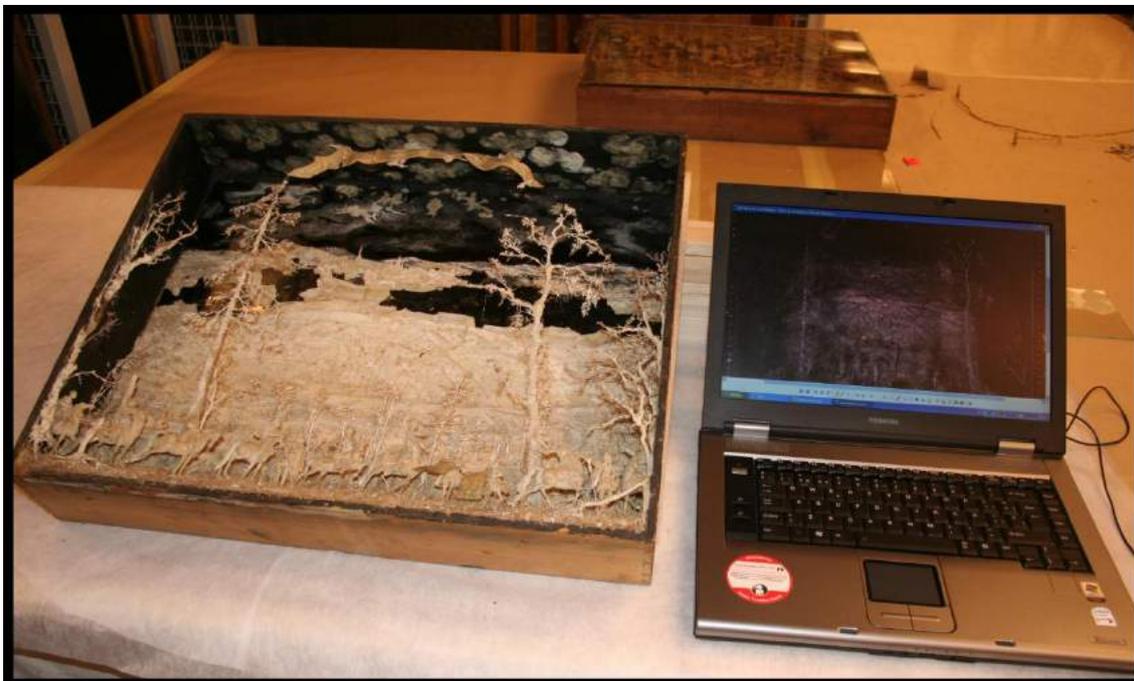
Fotografía N° 65. Proceso de reubicación de fragmentos.

Para reubicar los fragmentos del relieve caídos nos ayudamos de la única imagen que teníamos de la obra previa al impacto y que proyectábamos en un ordenador (v. Foto. N° 65).

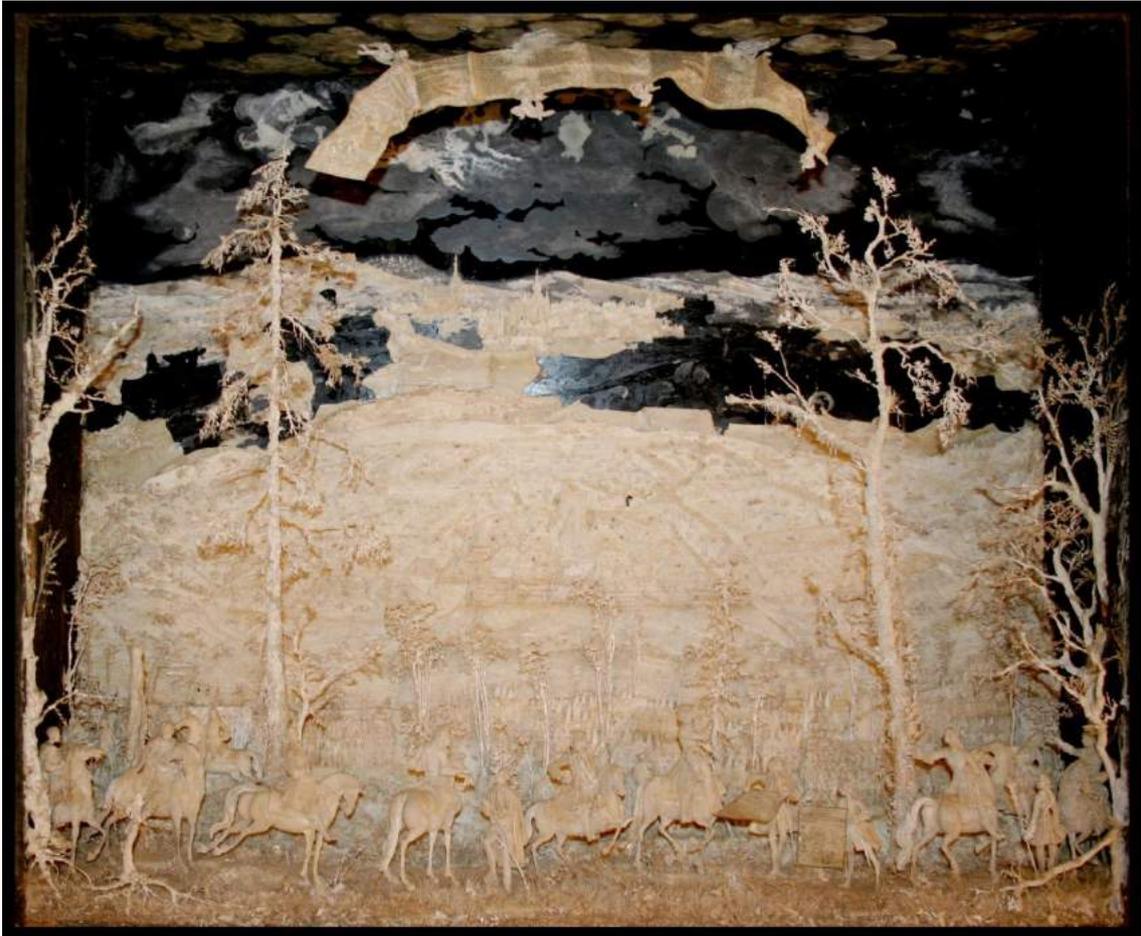
Fotografía N° 66. Imagen de la obra previa a la adhesión de fragmentos.

En la Fotografía N° 66, se puede ver el paisaje de Dresde inmediatamente antes de proceder con la adhesión de los fragmentos del relieve, proceso que iniciamos después de la recuperación de dichos fragmentos, la eliminación de depósitos superficiales incoherentes, y la adhesión y refuerzo del cristal.

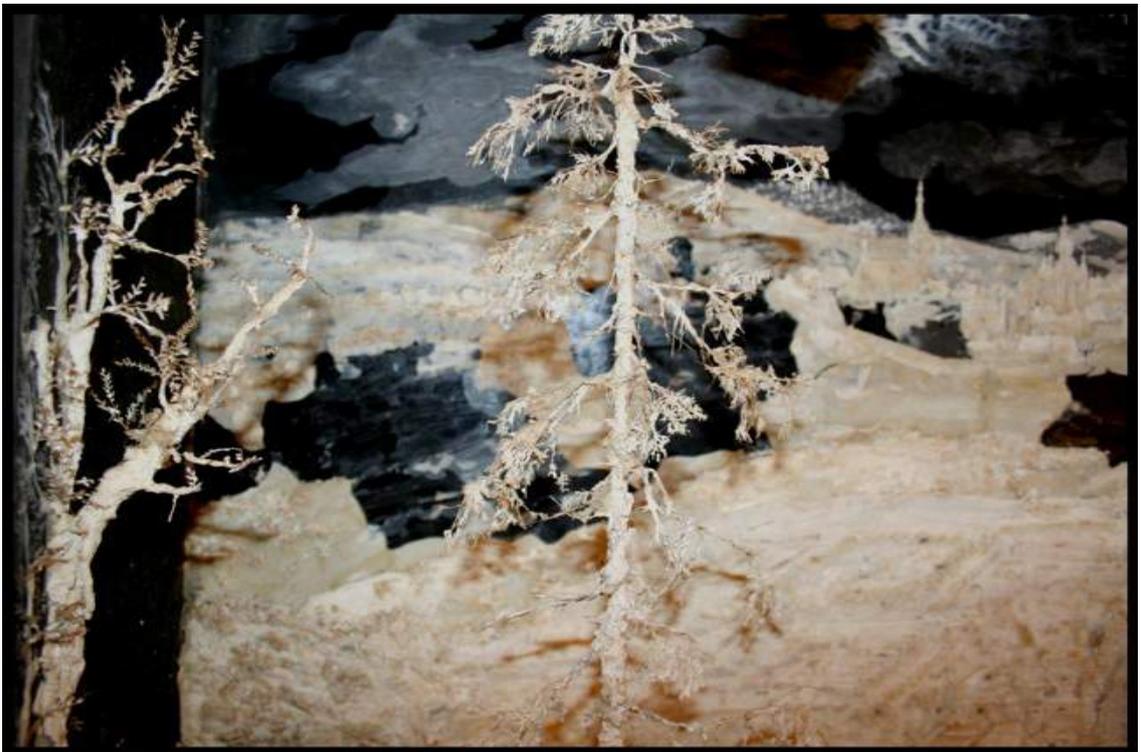
Fotografía N° 67. Laguna izquierda.

La manipulación de cada fragmento se realizó en todo momento con ayuda de unas pinzas ejerciendo la menor presión posible para evitar riesgos de rotura. Una vez establecido el lugar definitivo que ocuparía, se aplicaba el adhesivo por el reverso (siempre sujeto con las pinzas) y se apoyaba sobre el cristal. Durante todo el proceso de reubicación, los fragmentos fueron posicionados en distintos planos tratando de respetar en todo momento la intención del autor (v. Foto. N° 67-69 relativas a la reconstrucción de la laguna izquierda y Foto. N° 70-N° 73 relativas a la reconstrucción de la laguna derecha).

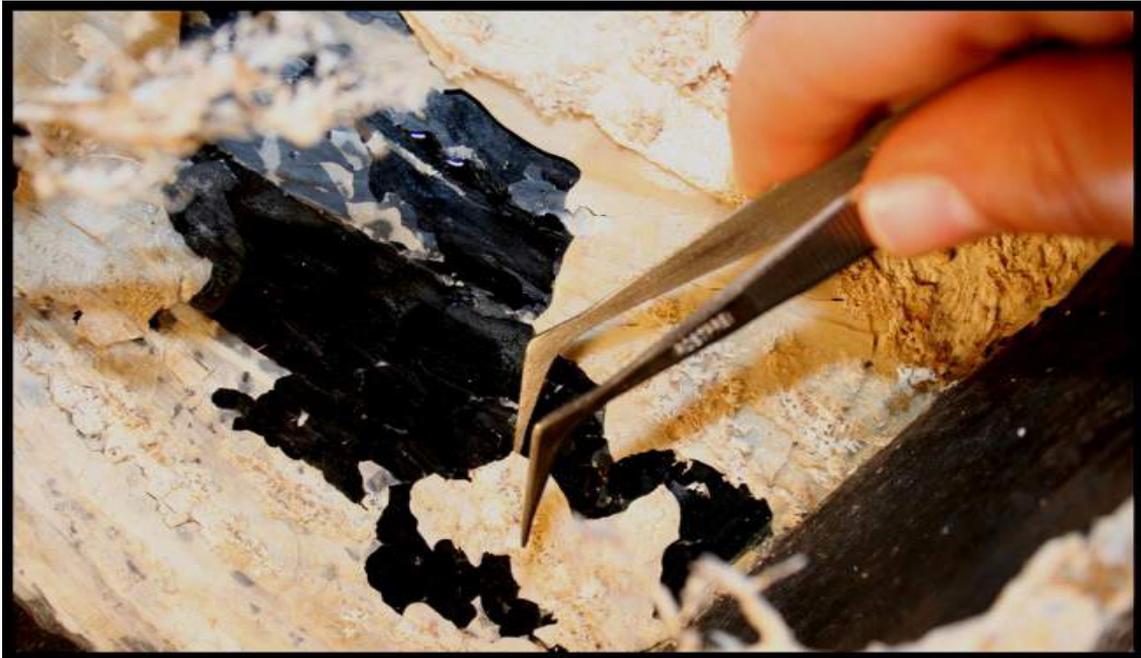
Fotografía N° 68. Adhesión de fragmentos. Laguna izquierda.

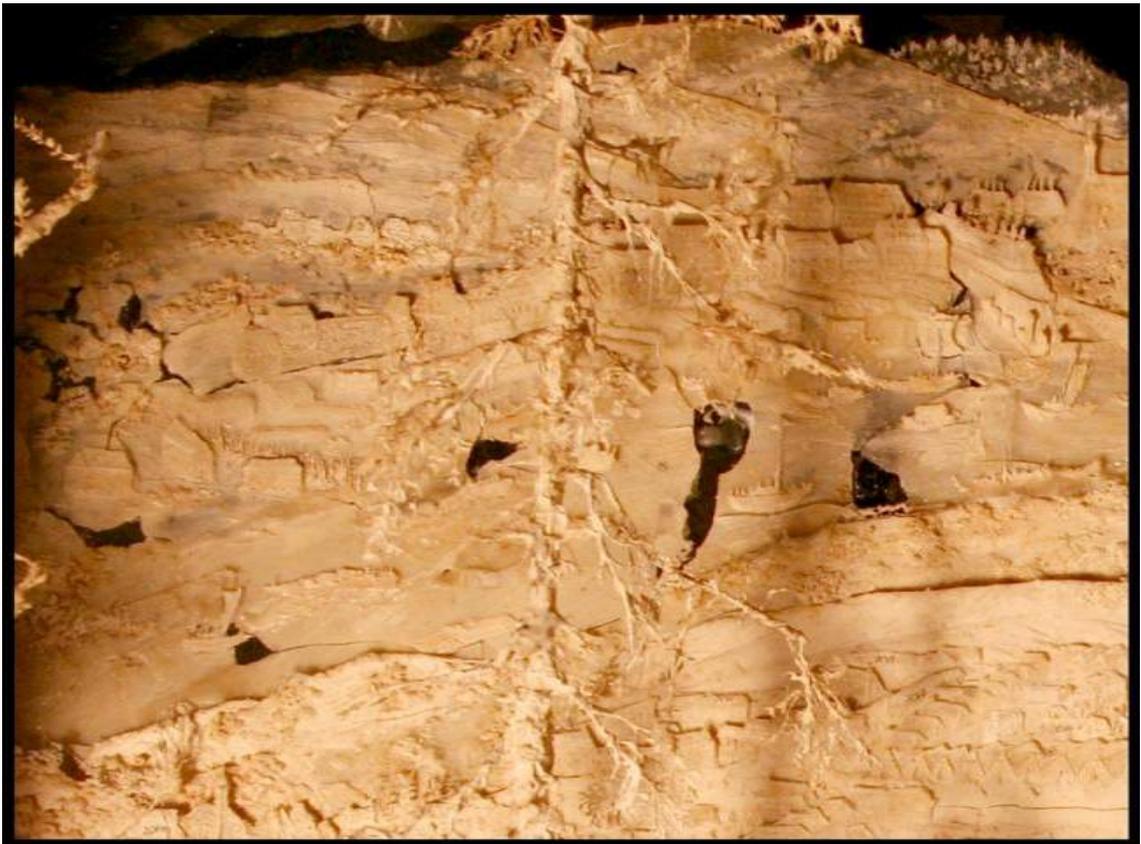
Fotografía N° 69. Laguna izquierda con los fragmentos adheridos.

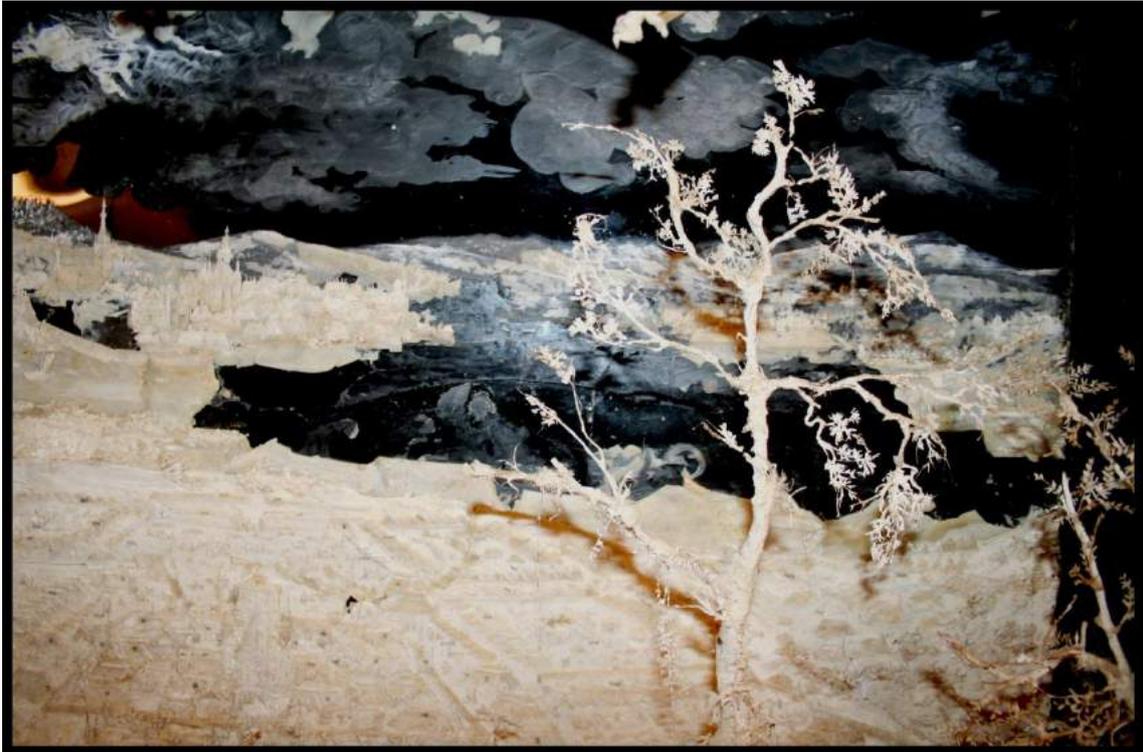
Fotografía N° 70. Laguna derecha.

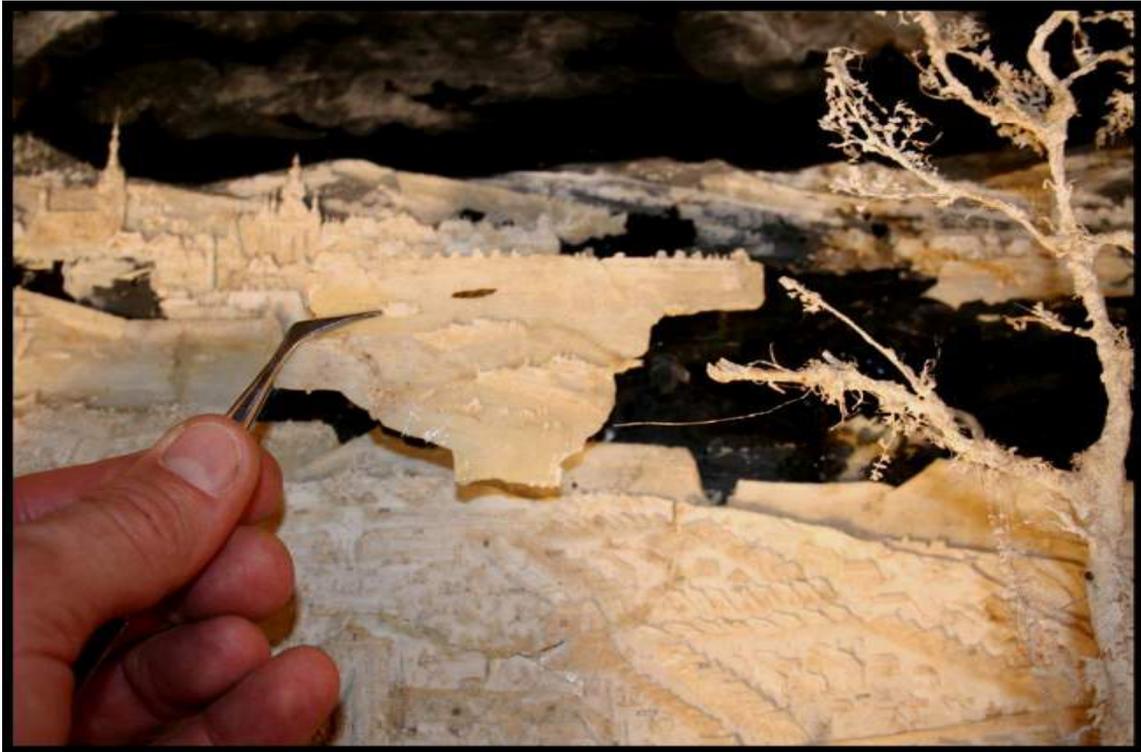
Fotografía N° 72. Adhesión de fragmentos. Laguna derecha.

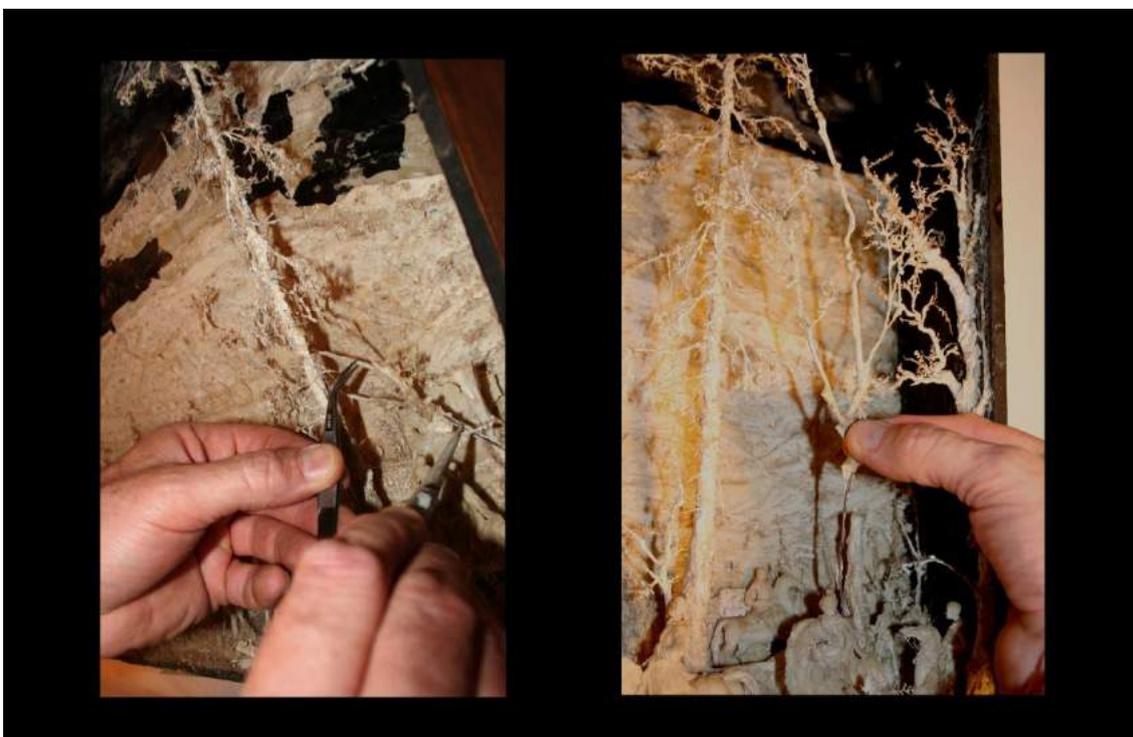
Fotografía N° 75. Colocación de árboles caídos.

Para fijar dichos elementos se emplearon los adhesivos a los que hemos hecho referencia anteriormente. Se utilizó adhesivo a base de silicona para repositonar las figuras presentes en primer plano y apoyadas verticalmente en la base de la "caja", entre la vegetación, como las figuras a caballo y los árboles, por ejemplo (v. Foto. N° 75-N° 77).

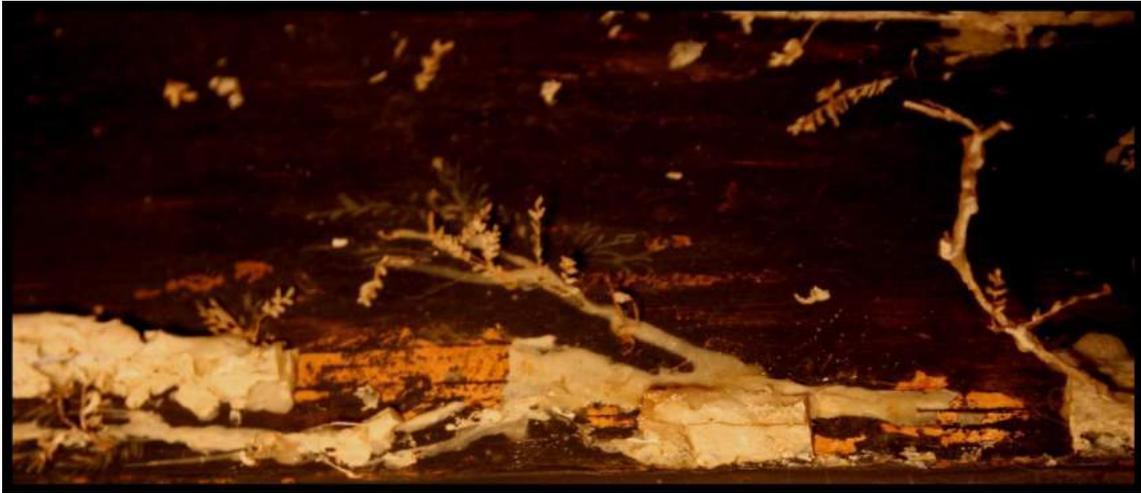
Fotografía N° 78. Pérdida de fragmentos en los árboles.

Se empleó resina acrílica para las figuras que tenían base de apoyo, como, por ejemplo, los troncos de los árboles que apoyaban en el lateral de madera de la "caja" (v. Foto. N° 78-N° 79) y cianocrilato en formulación gel (*6) para adherir con la mayor velocidad posible los ángeles caídos (v. Foto. N° 80-N° 85).

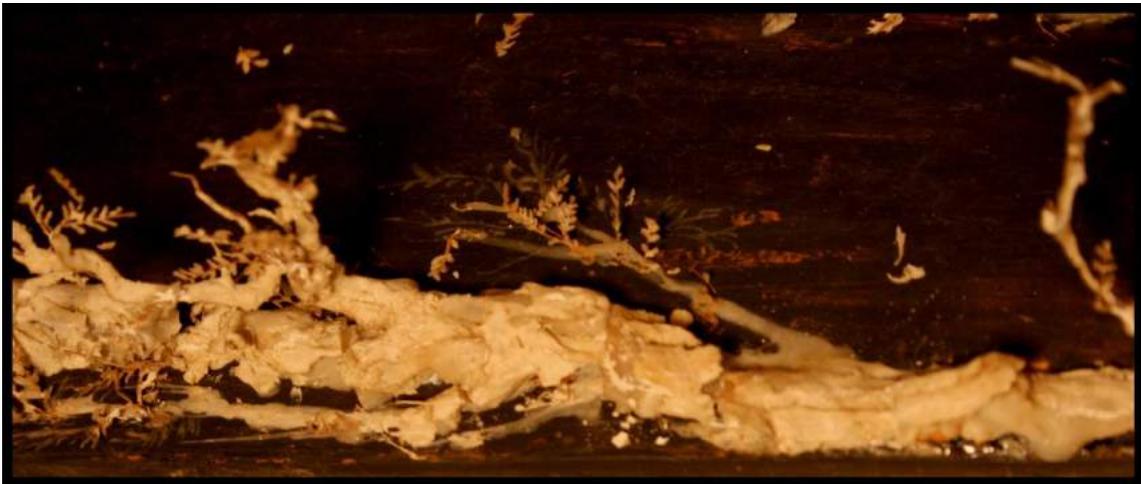
Fotografía N° 79. Árbol reconstruido.

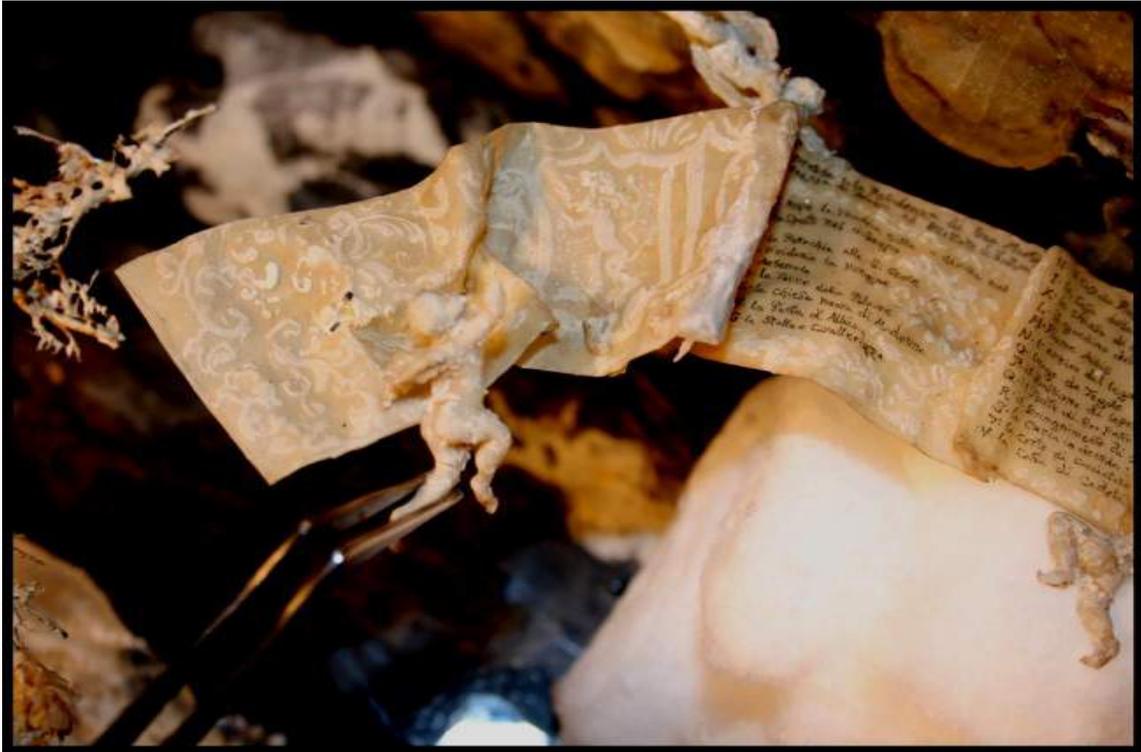
Fotografía N° 80. Ángel en el extremo izquierdo (A).
