INFORME SOBRE EL PROCESO DE RESTAURACIÓN DEL RELIEVE
EN CERA QUE REPRESENTA LA CIUDAD DE DRESDE PROPIEDAD
DEL MUSEO DE LA REAL ACADEMIA DE BELLAS ARTES DE SAN
FERNANDO EN MADRID

INFORME SOBRE EL PROCESO DE RESTAURACIÓN DEL RELIEVE EN CERA QUE REPRESENTA LA CIUDAD DE DRESDE, PROPIEDAD DEL MUSEO DE LA REAL ACADEMIA DE BELLAS ARTES DE SAN FERNANDO DE MADRID

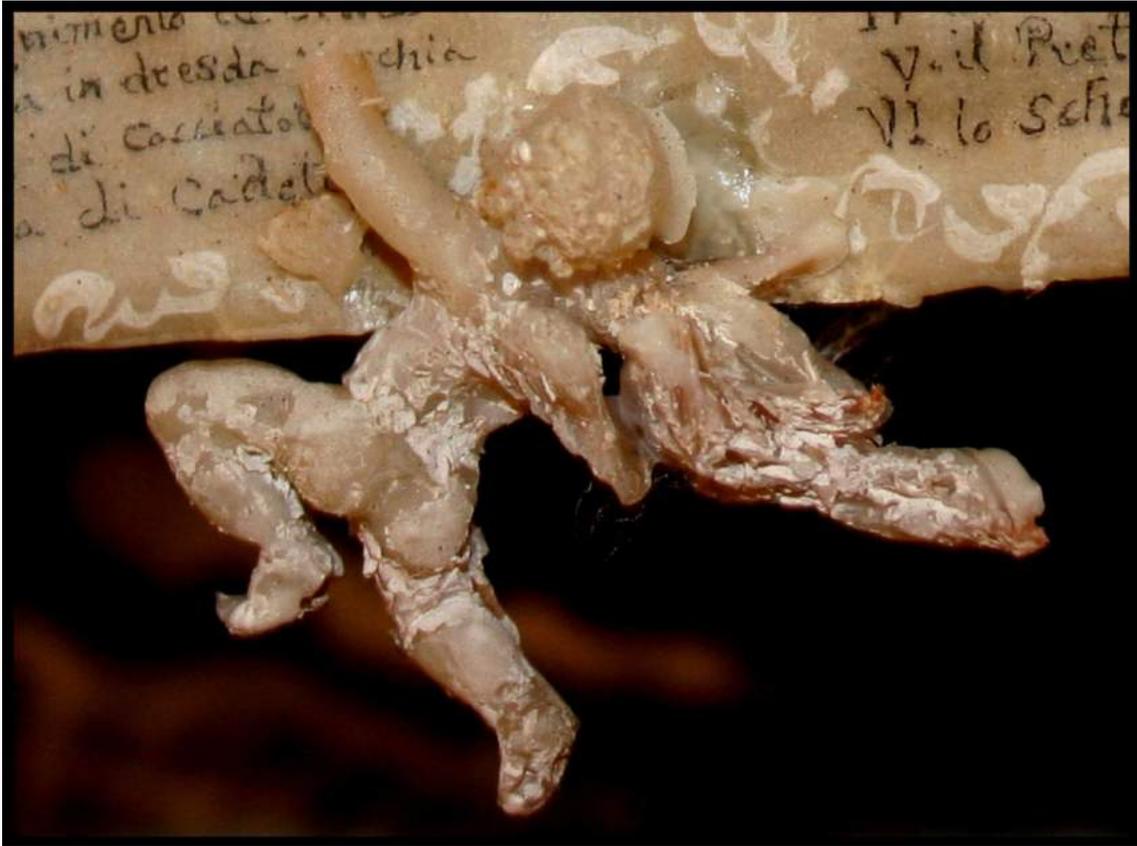
Fotografía N° 82. Ángel (C) antes de ser colocado correctamente.

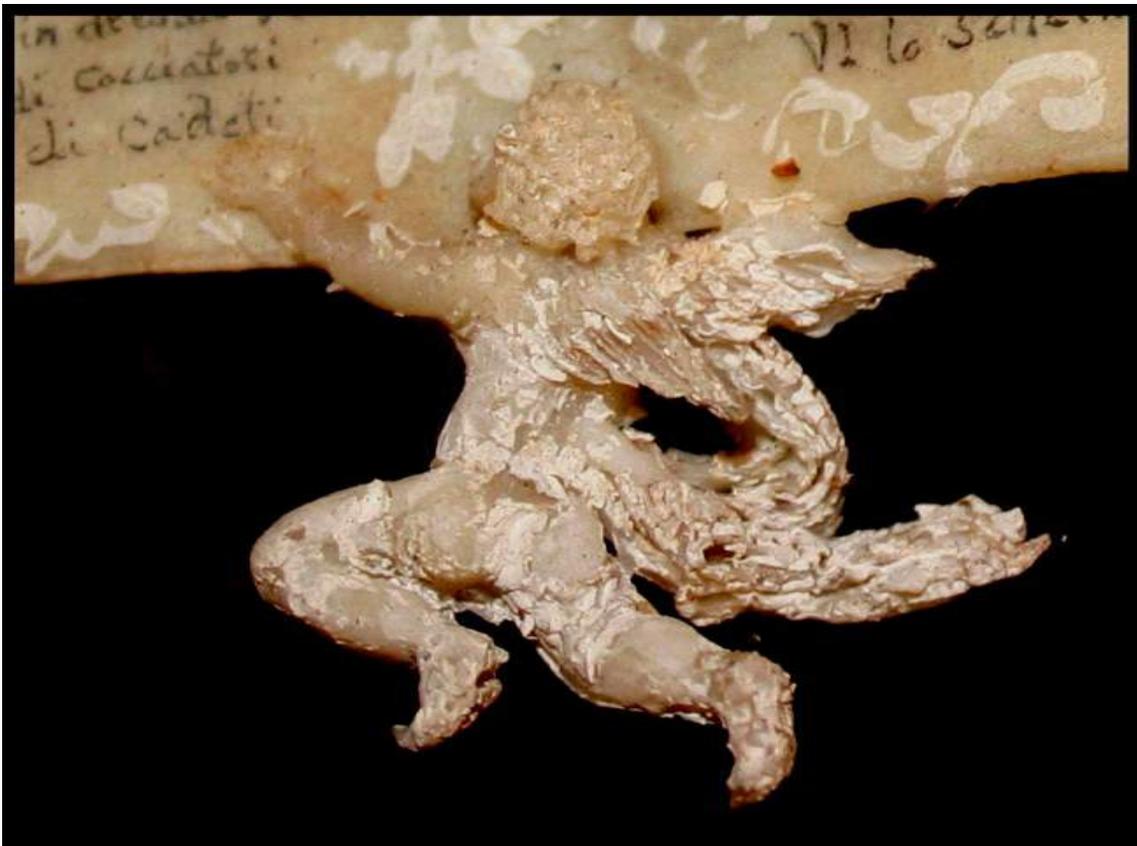
Fotografía N° 83. Ángel (C) colocado correctamente.

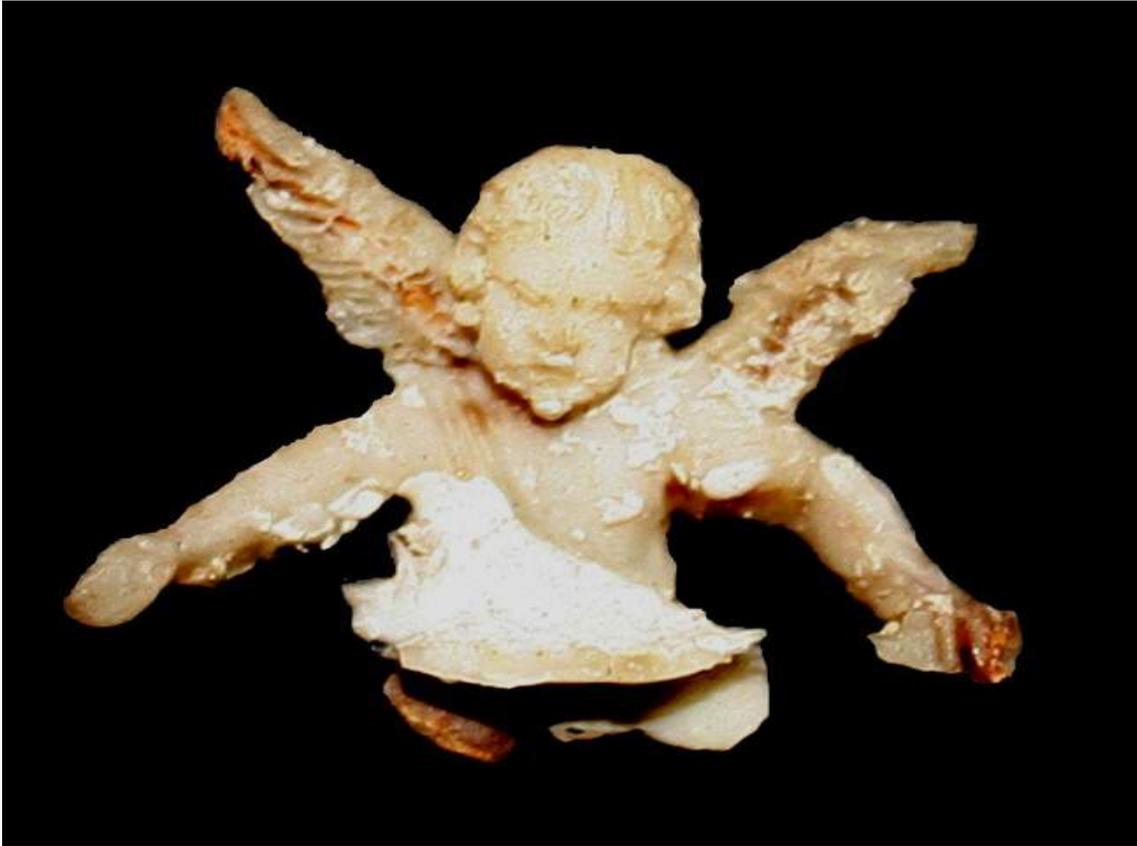
Fotografía N° 84. Ángel (D) situado al centro del cartel.

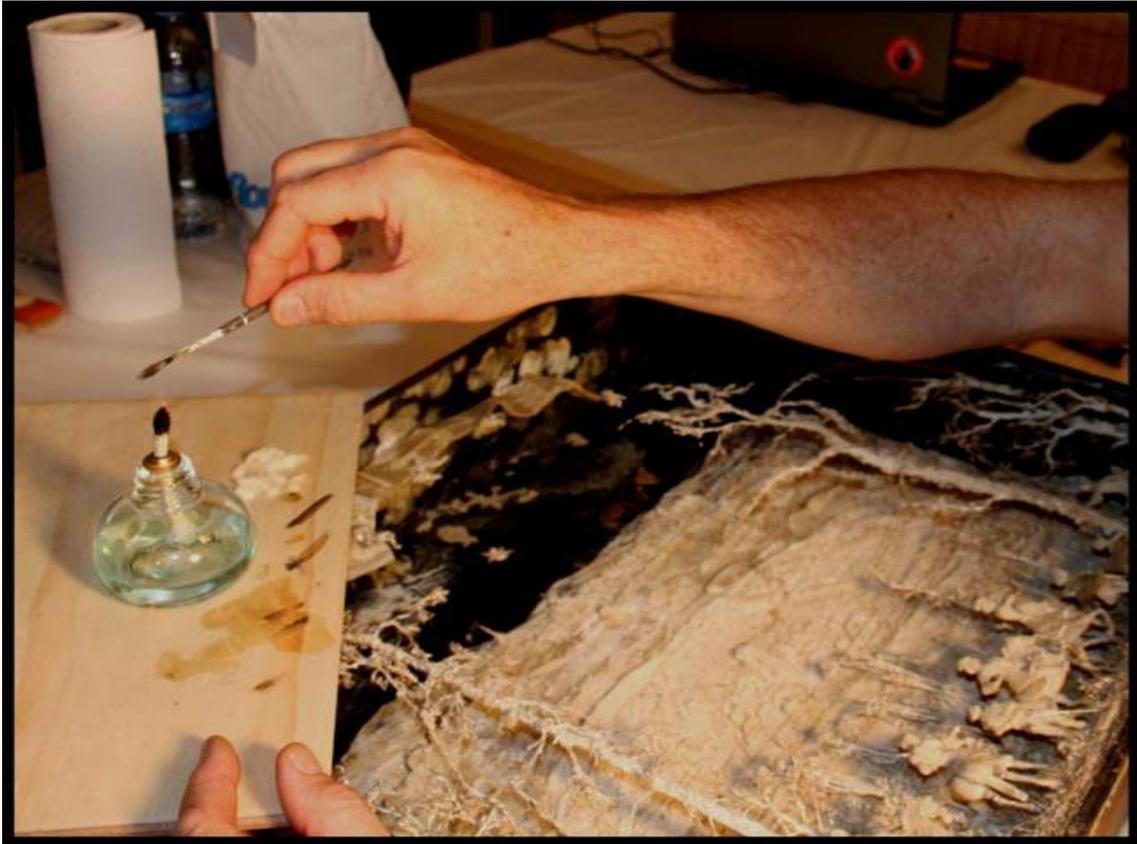
Fotografía N° 86. Proceso de reintegración de lagunas.

Una vez reintegradas todas las lagunas, y con la cera nueva perfectamente solidificada, se procedía a un primer “modelado” de la reintegración utilizando la punta de una pequeña espátula calentada con el mechero de alcohol (v. Foto. N° 86). Se retocaron, también, todas las reintegraciones precedentes.

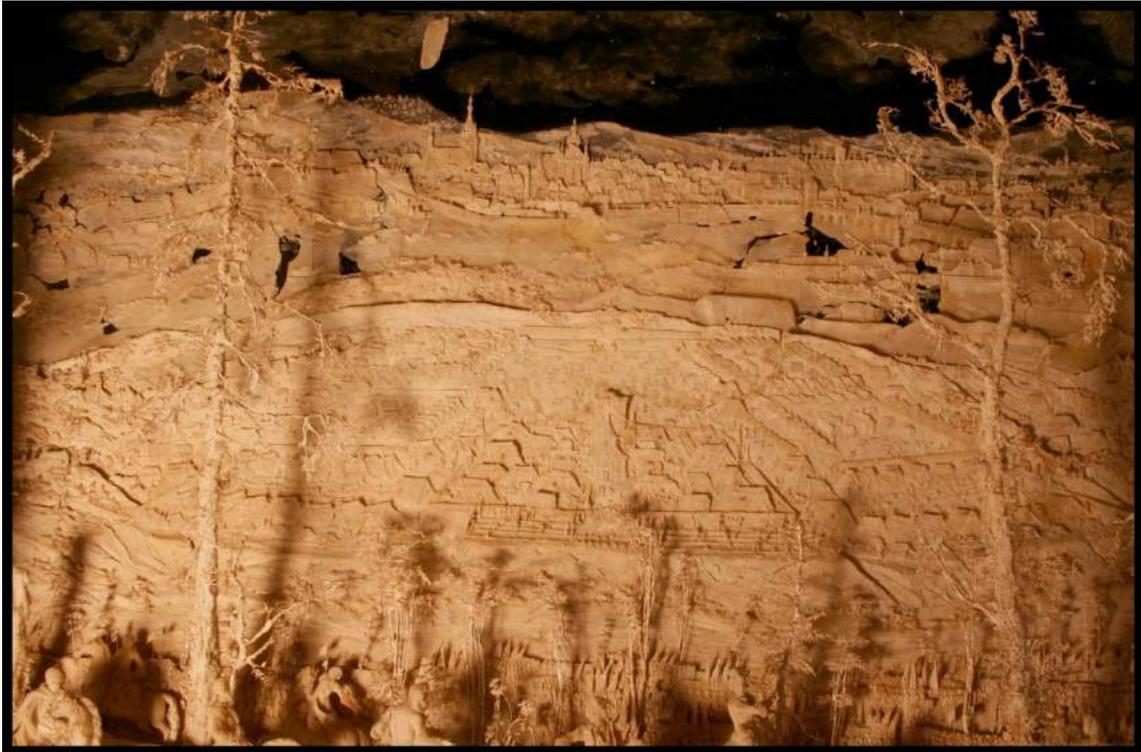
Fotografía N° 95. Vista del paisaje previa a la reintegración de lagunas.

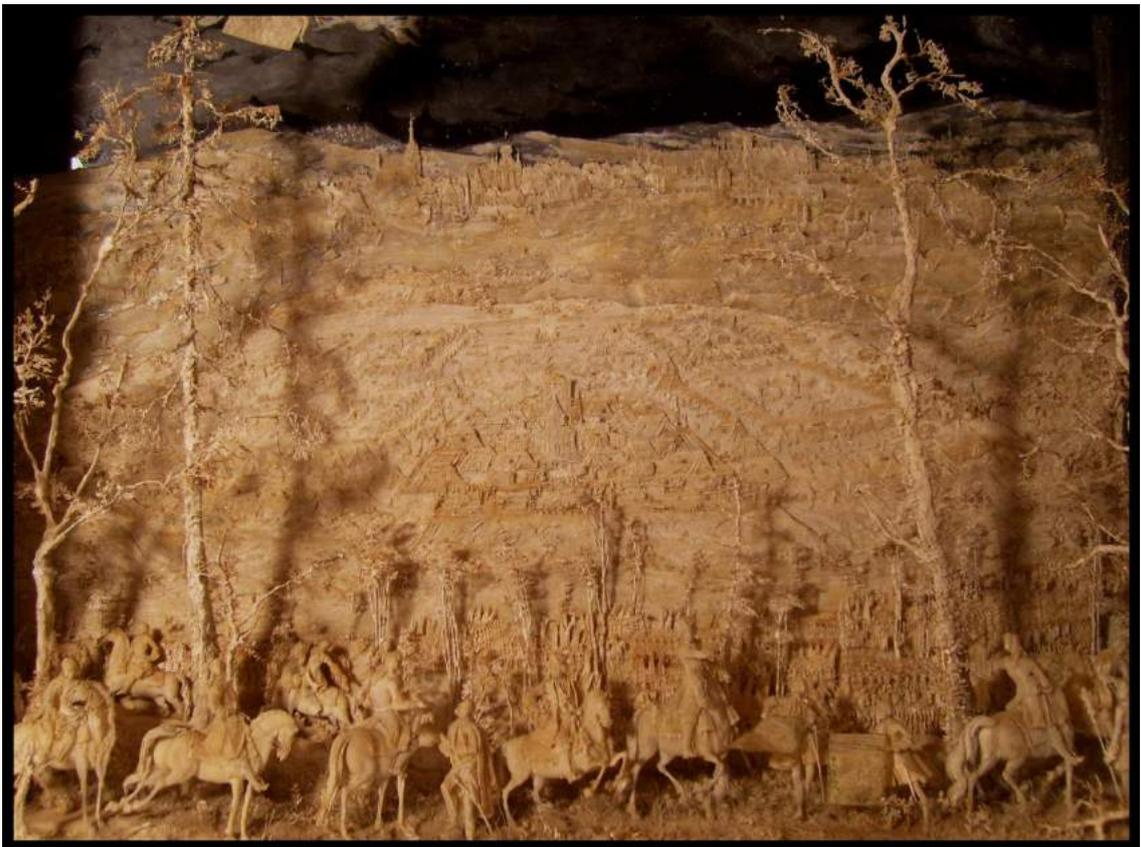
Fotografía N° 96. Vista del paisaje con la reintegración concluida.

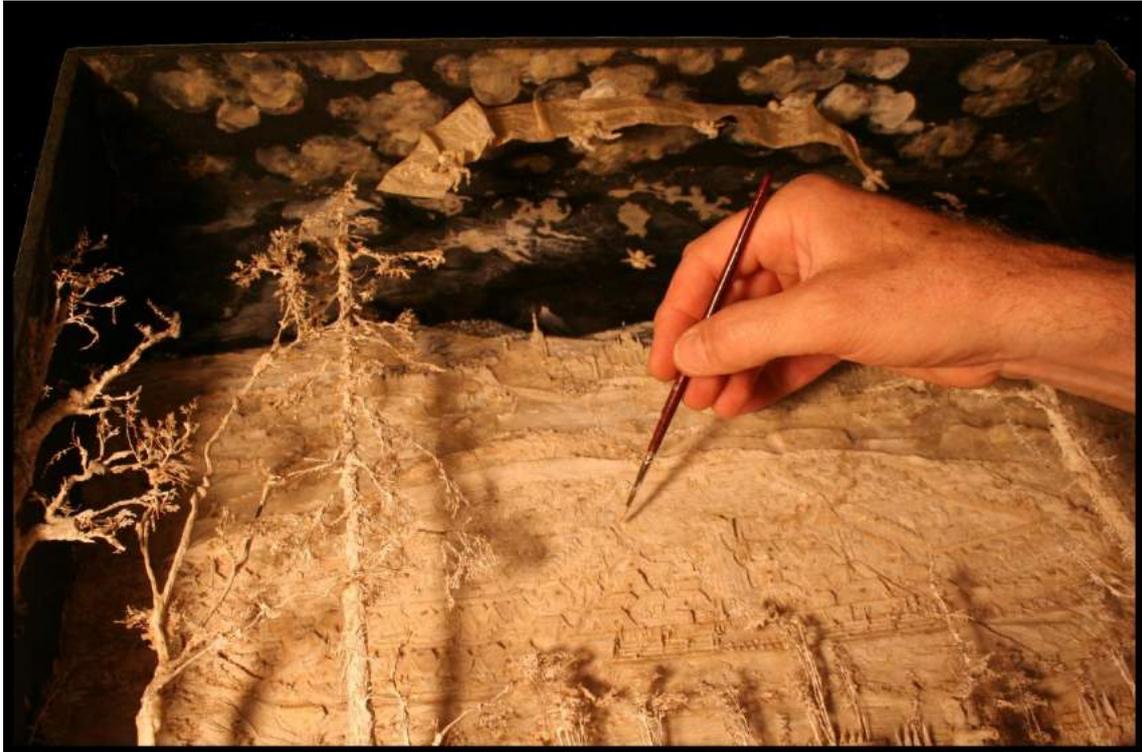
Fotografía N° 97. Retoque a punta de pincel.

Por último, indicar que en algunos puntos fue necesario un retoque a punta de pincel para, por ejemplo, imitar los matices más claros. En ocasiones se emplearon colores "a vernice" muy diluidos en el barniz final mate *Vernis Acrilique Mat a Tableaux "Lefranc & Bourgeois"* (*9) para evitar el acabado brillante característico de estos colores y para poder aplicarlos a modo de veladura. En los casos en que se precisaba un cierto volumen, se empleó una mezcla de polvo de caolín (*10) y el barniz mencionado anteriormente (v. Foto. N° 97).

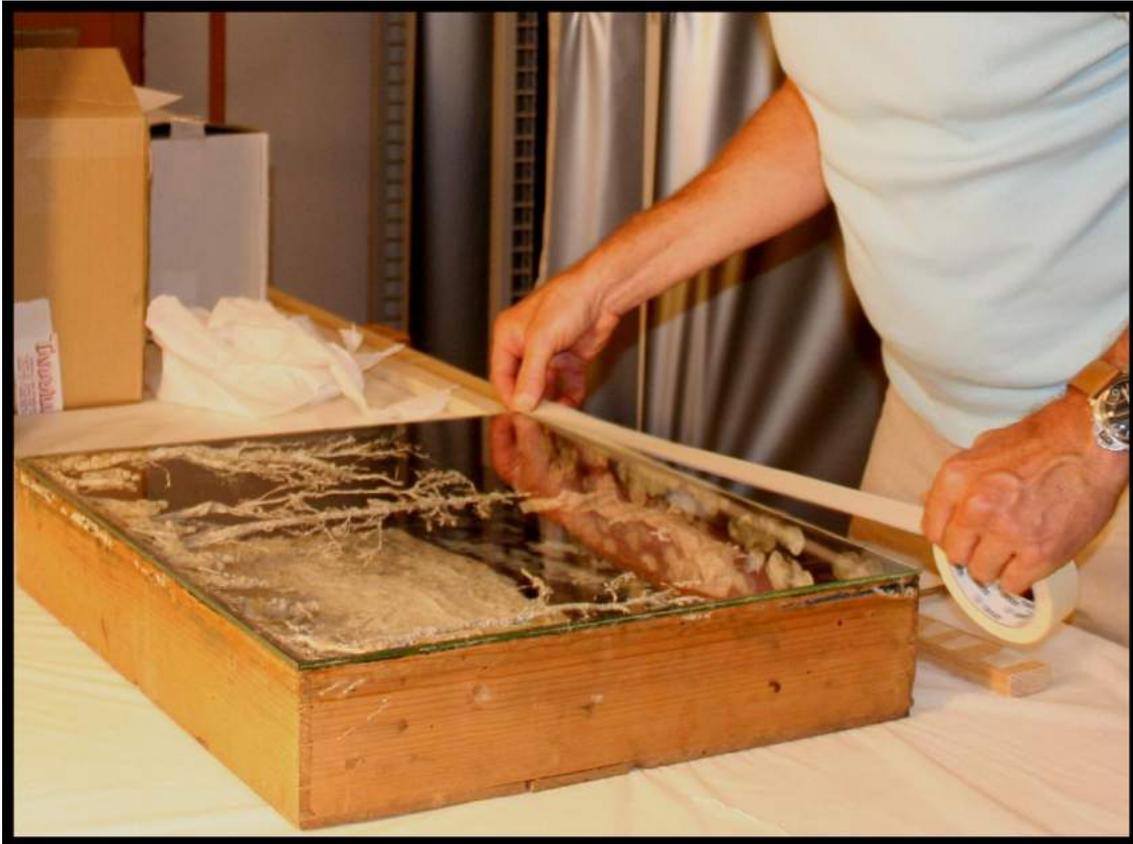
Fotografía N° 98. Colocación de la cinta adhesiva.

Para la fase de montaje y colocación del marco se procedió, en primer lugar, a la sustitución del viejo cristal por uno nuevo fabricado especialmente para la exposición de obras de arte en museos (su característica más extraordinaria es que es anti reflectante). Posteriormente, dicho cristal se fijó a los bordes superiores de la madera mediante una cinta adhesiva que se aplicó a lo largo del perímetro de la caja (v. Foto. N° 98).

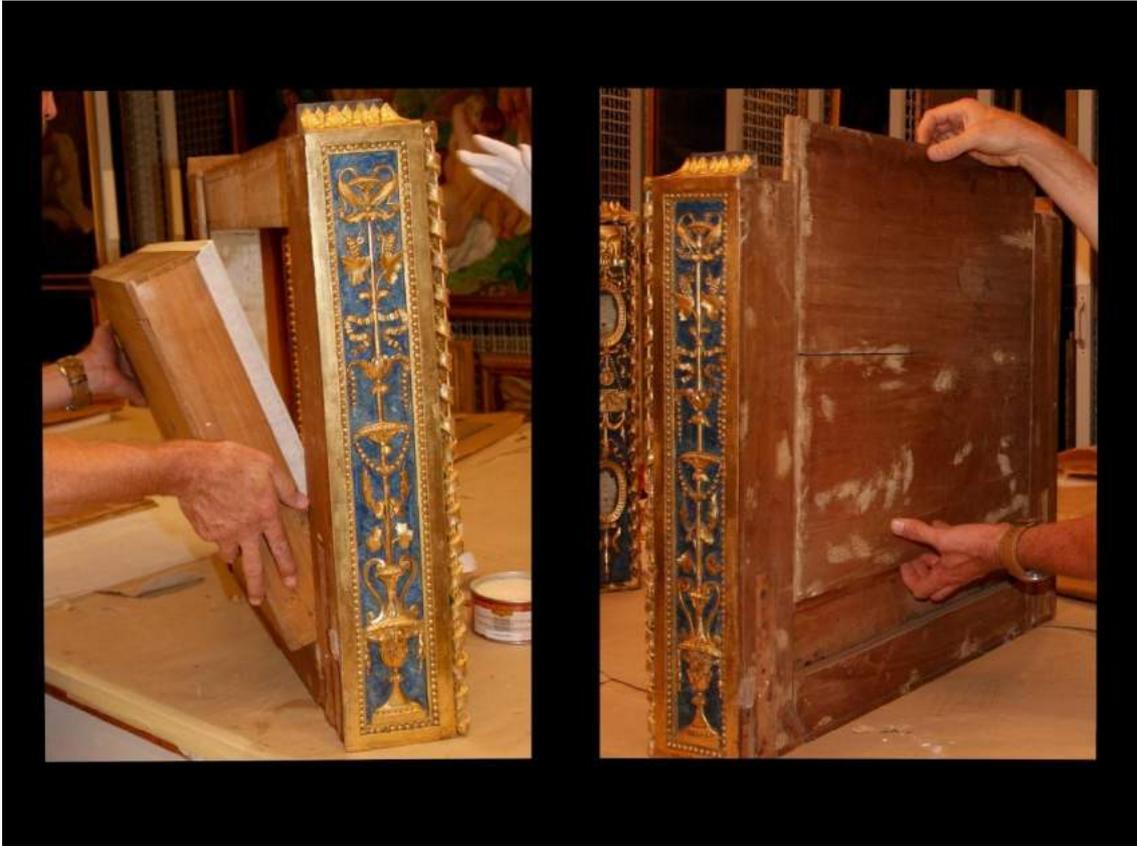
Fotografía N° 99. Introducción de la caja en el marco.

Una vez encajada la obra se colocó, deslizándola a través de las guías practicadas en los laterales internos del marco, la plancha de madera que “encierra” la “caja” dentro del marco y que impide su caída (previamente se había aplicado cera para facilitar el deslizamiento) tal y como se puede observar en la Fotografía N° 99.

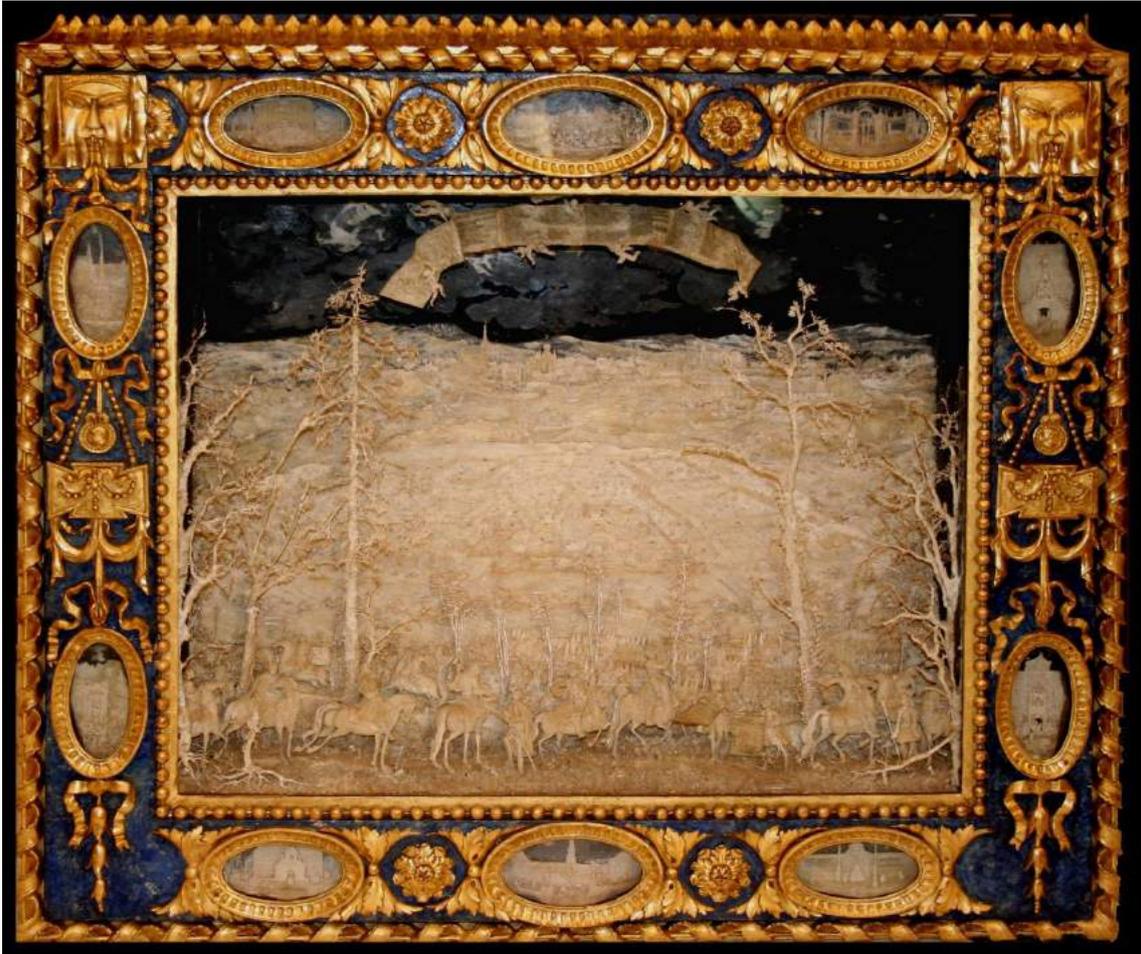
Fotografía N° 101. Imagen final de la obra.

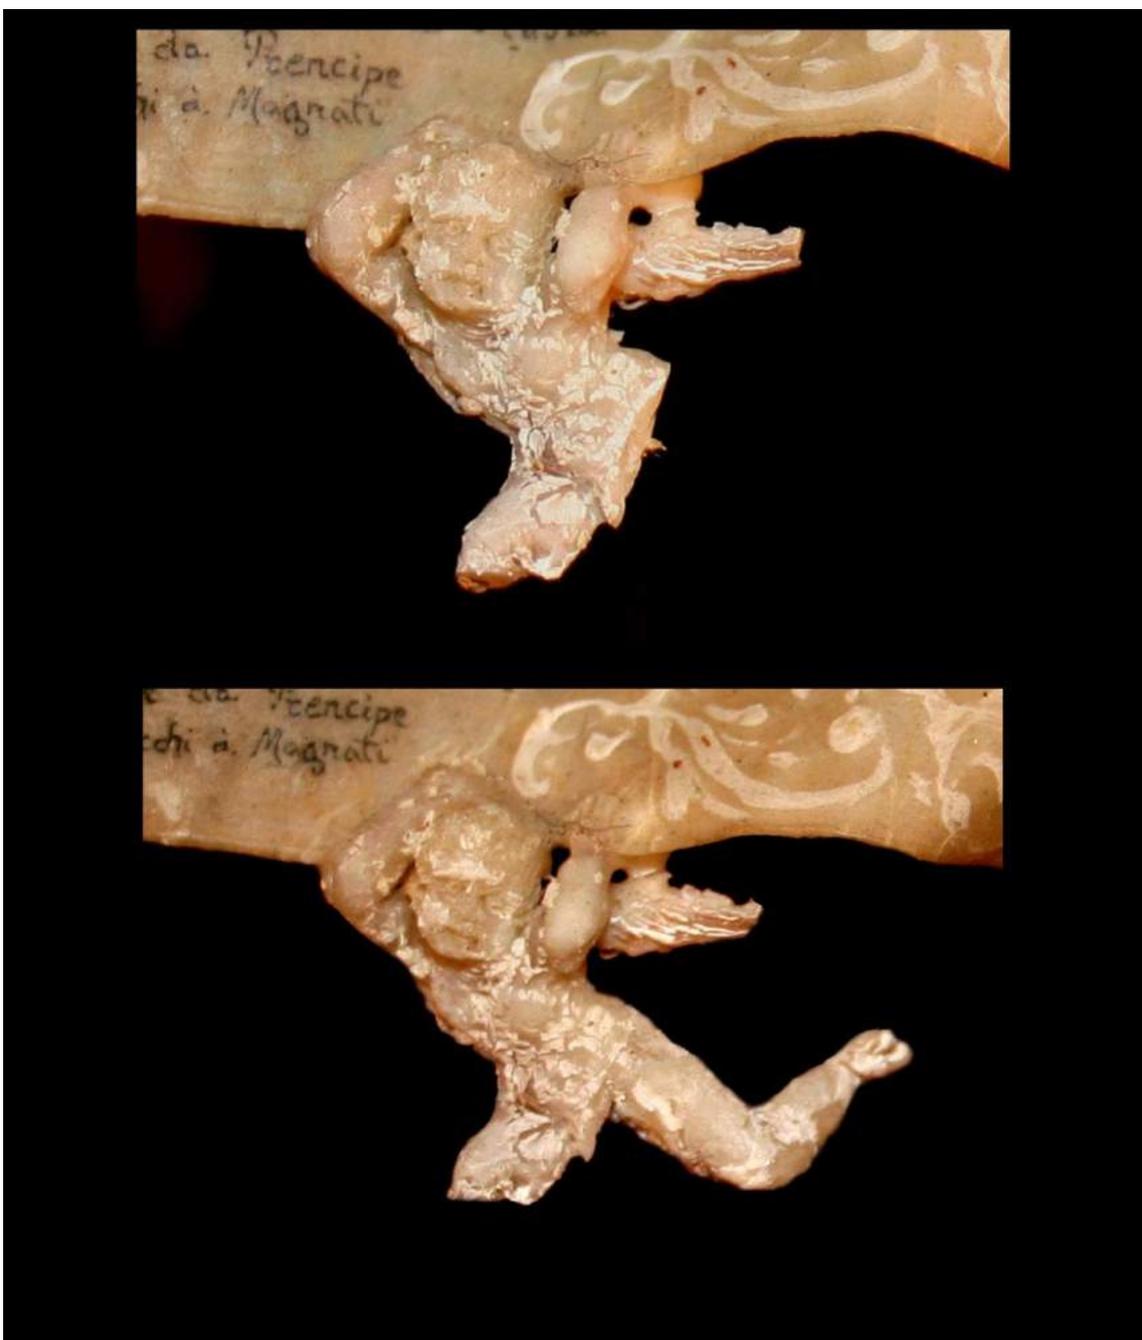
Imagen del ángel antes y después de la colocación de la pierna izquierda:

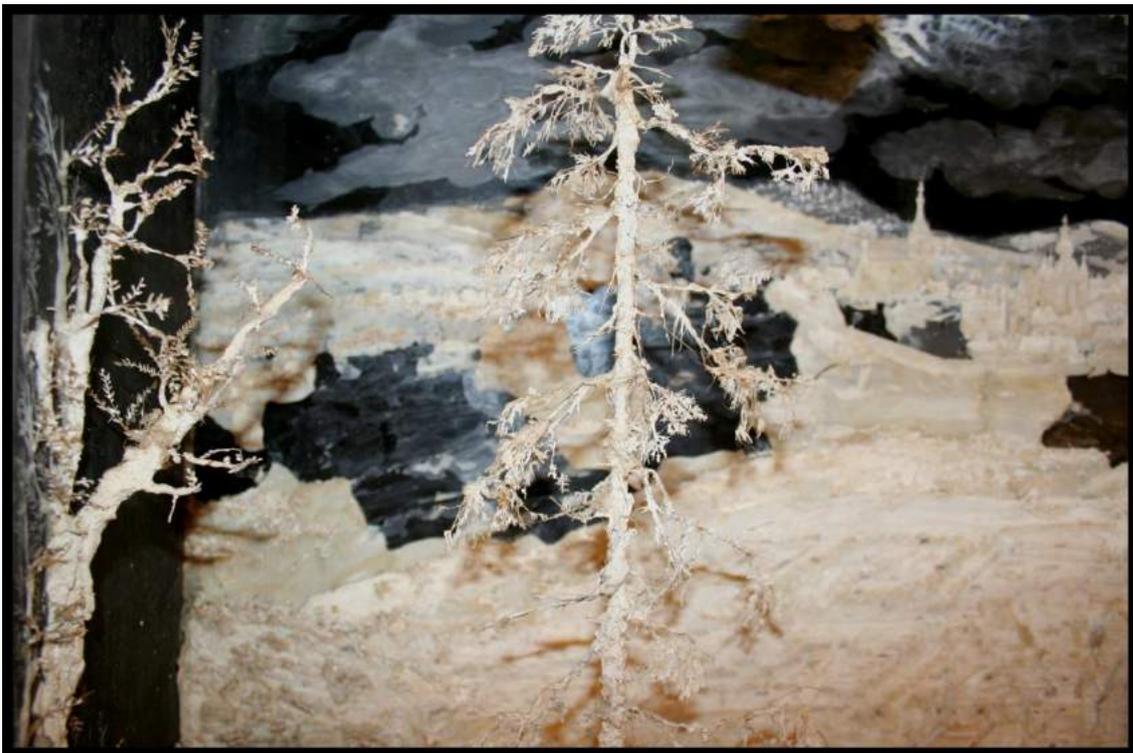
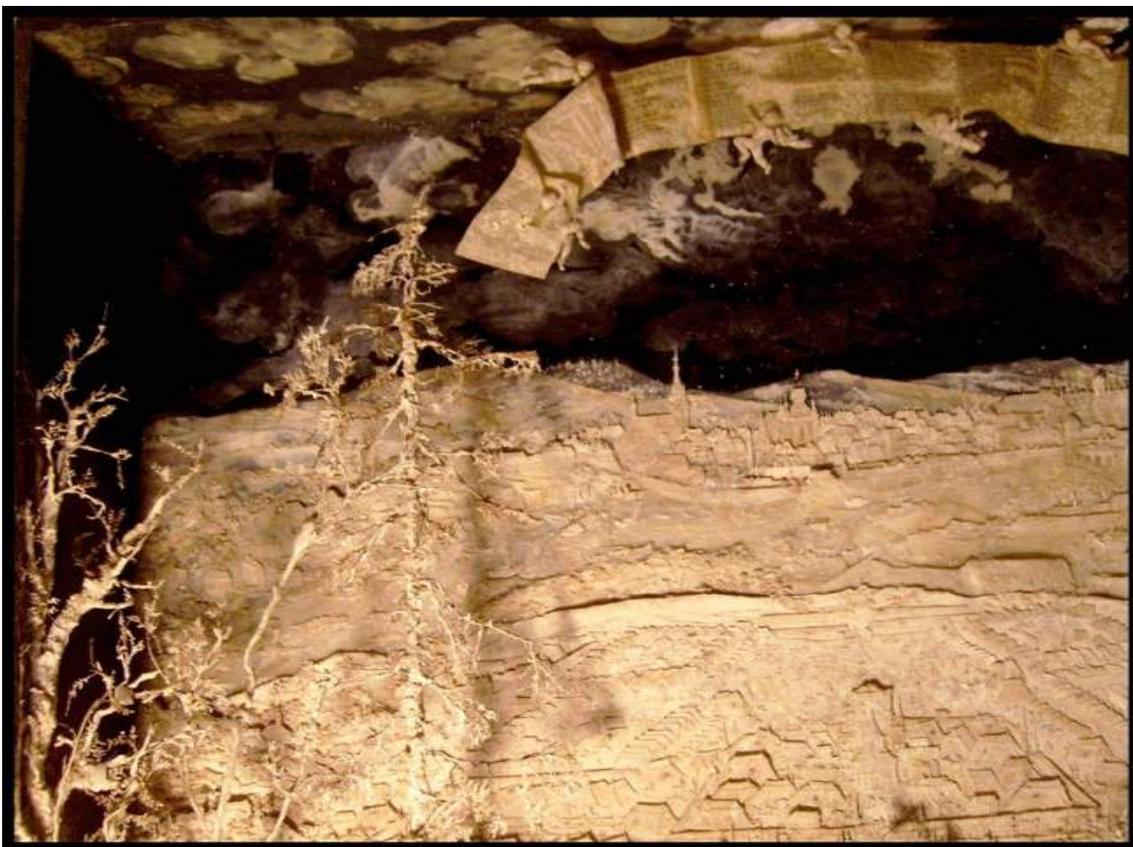
Imágenes de la laguna izquierda previa y posterior a la restauración:

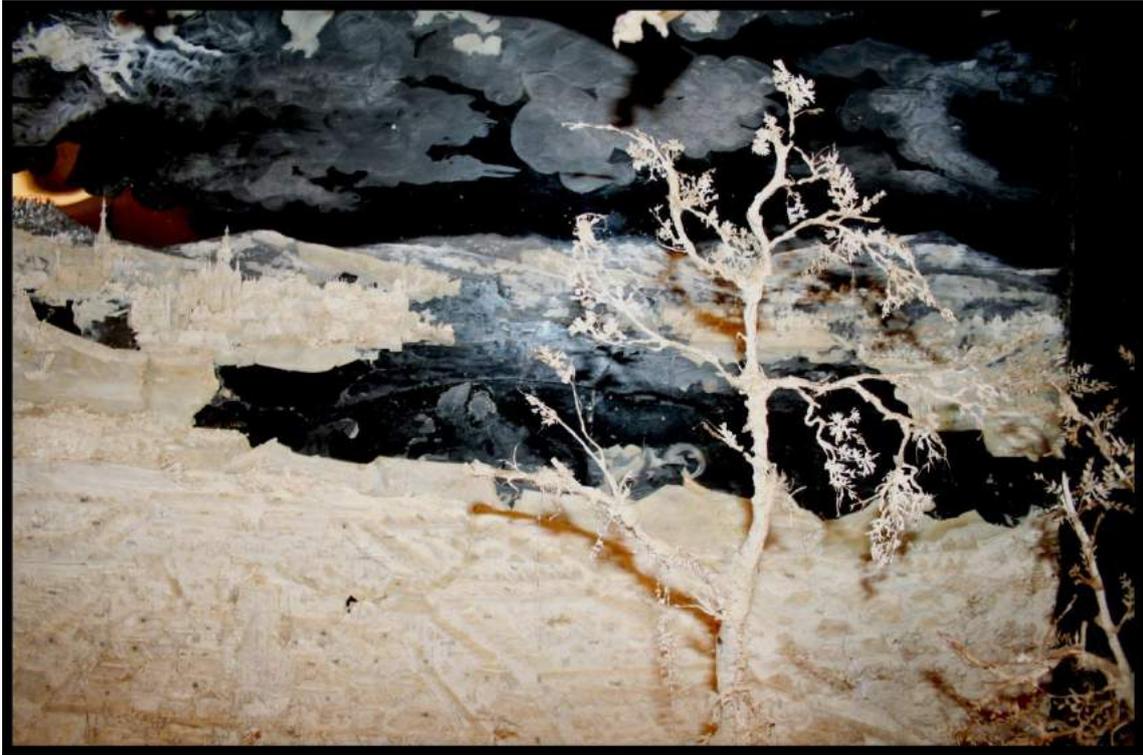
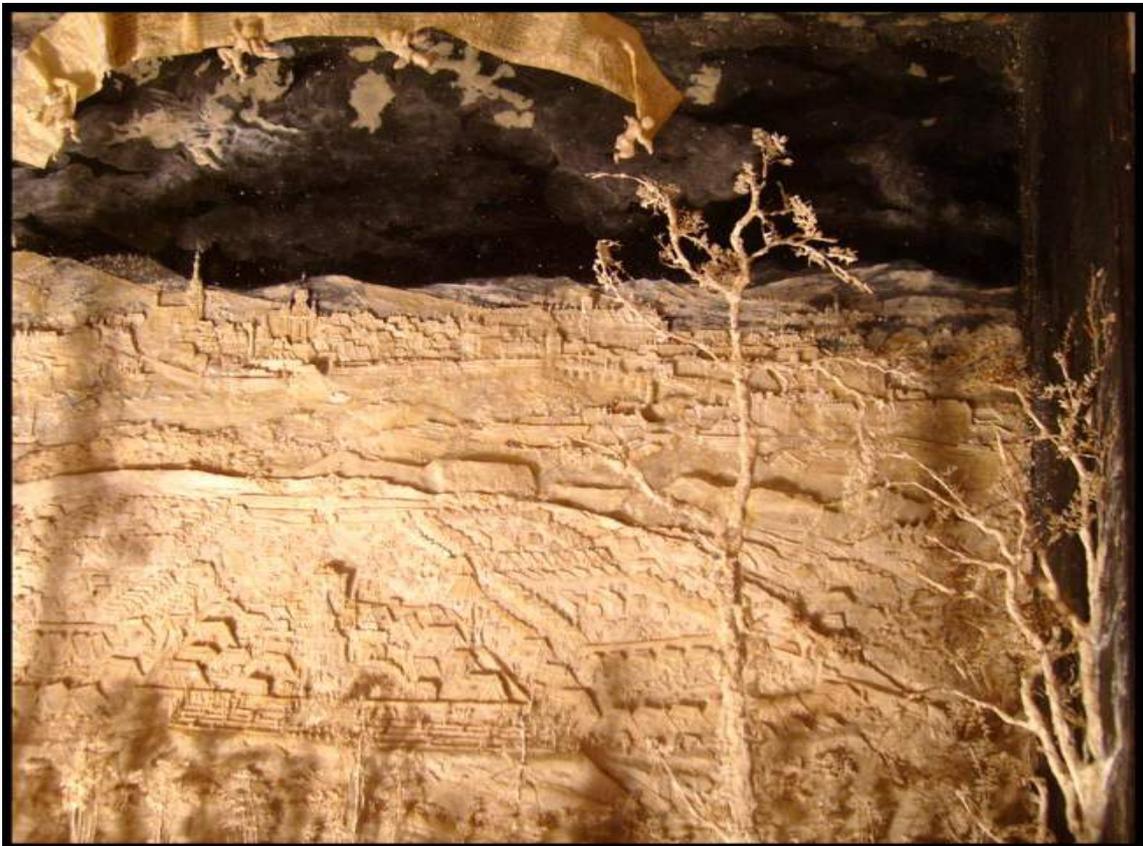
Imágenes de la laguna derecha previa y posterior a la restauración:

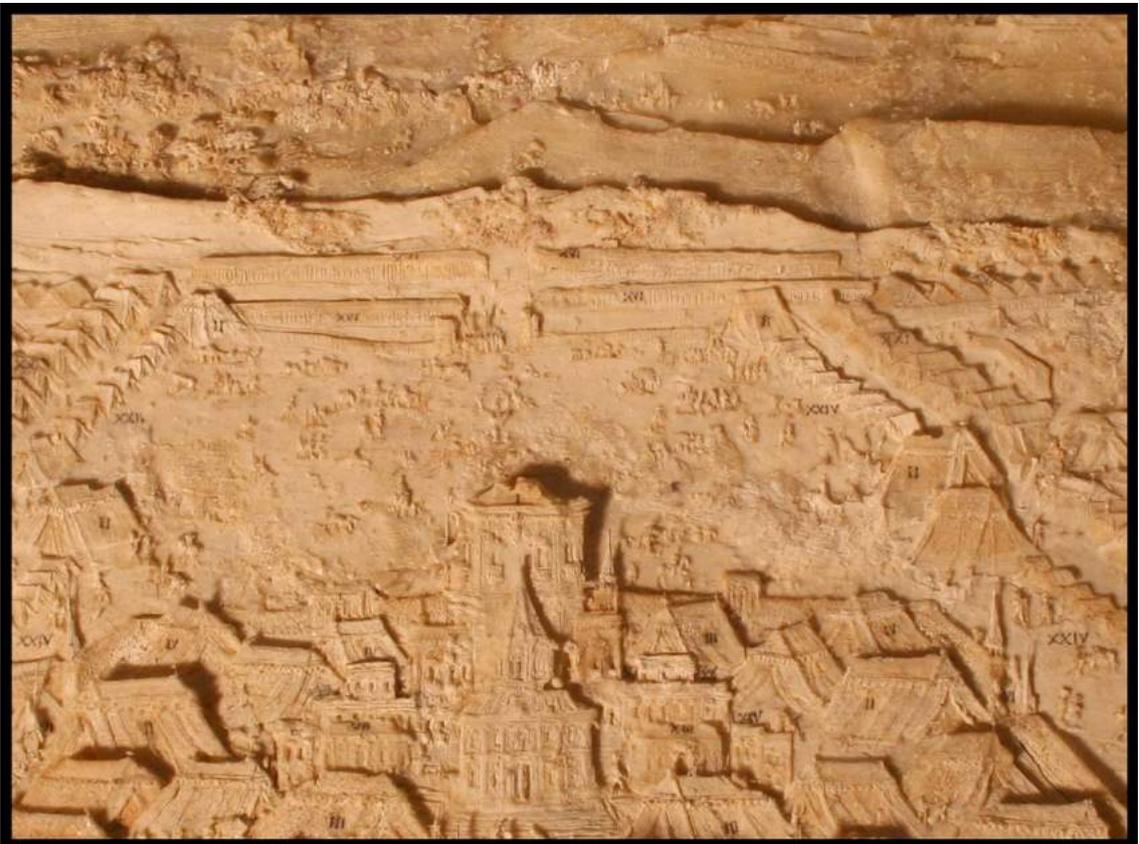
Imagen con detalle de fractura previa y posterior a la restauración:

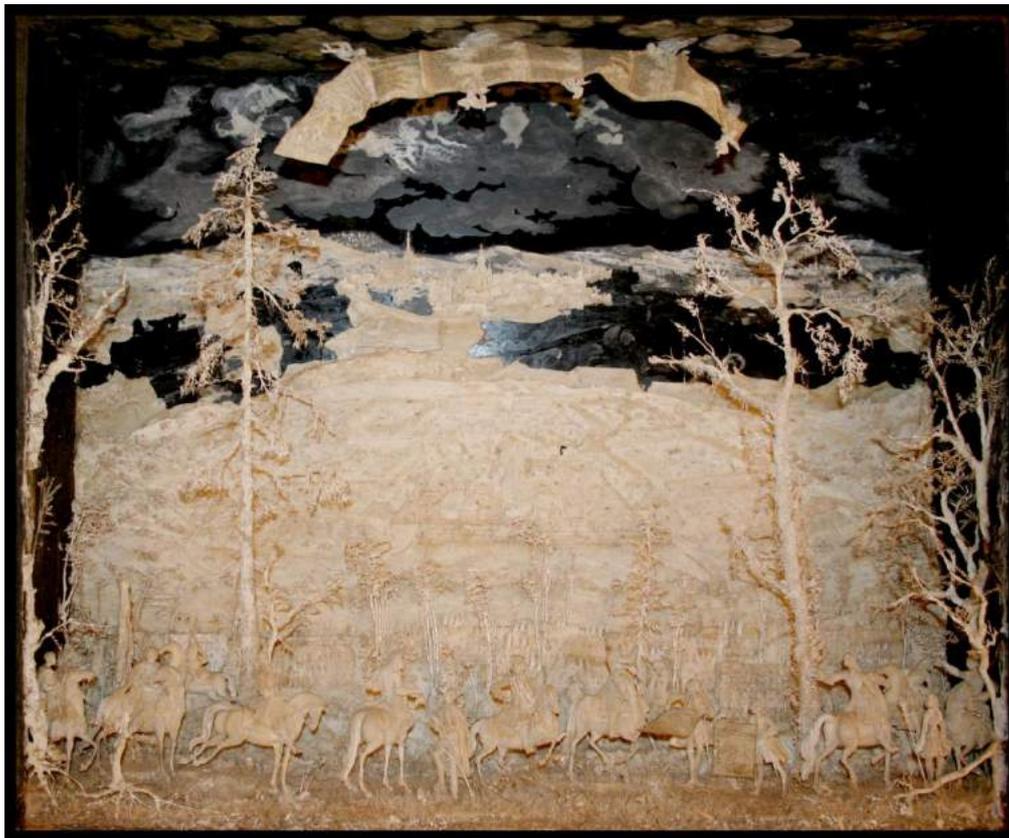
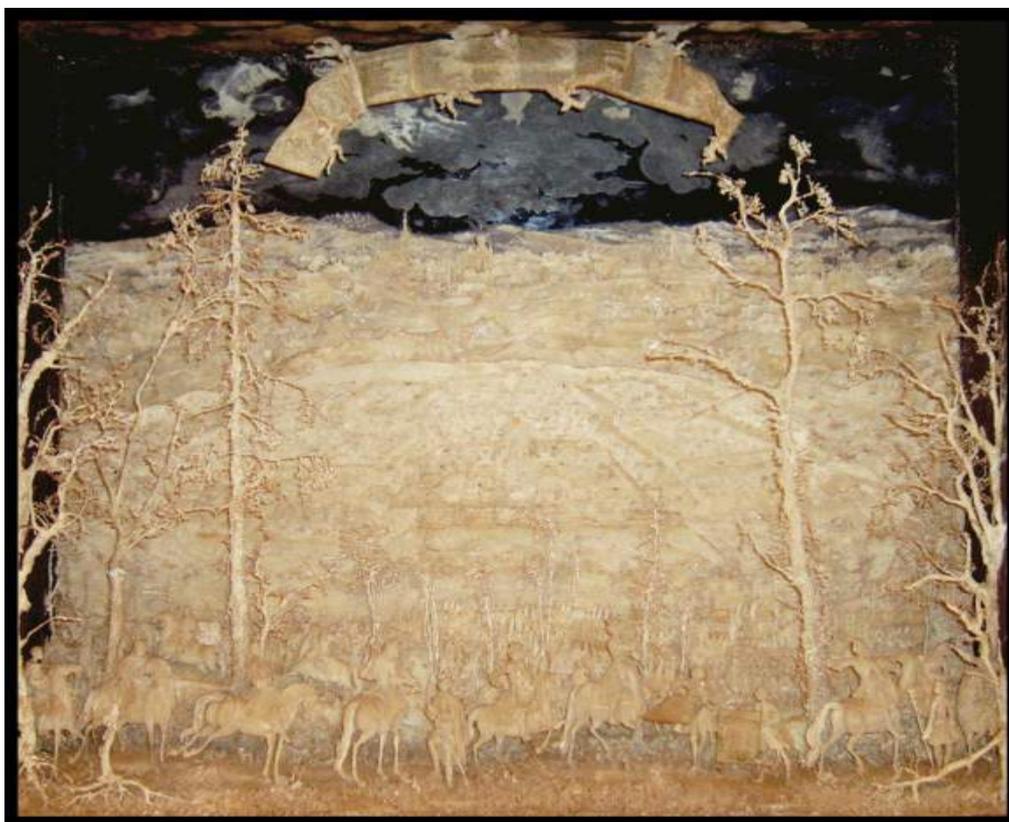
Imagen del paisaje anterior y posterior a la restauración:
