## INFORME DE RESTAURACIÓN

### “0434 VENUS ANADIÓMENA de ANTONIO GISBERT

**TÍTULO U OBJETO:** VENUS ANADIÓMENA

**FECHA DE INTERVENCIÓN:** Septiembre – octubre 2019

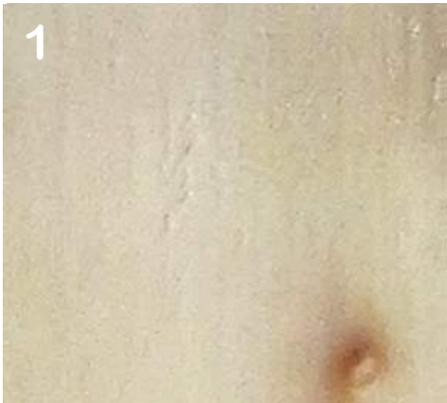
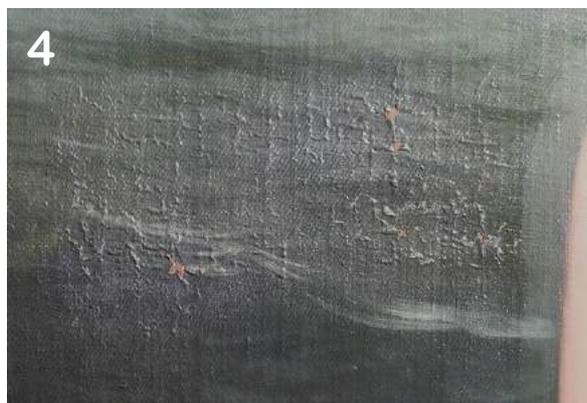
Área con levantamientos de la capa pictórica

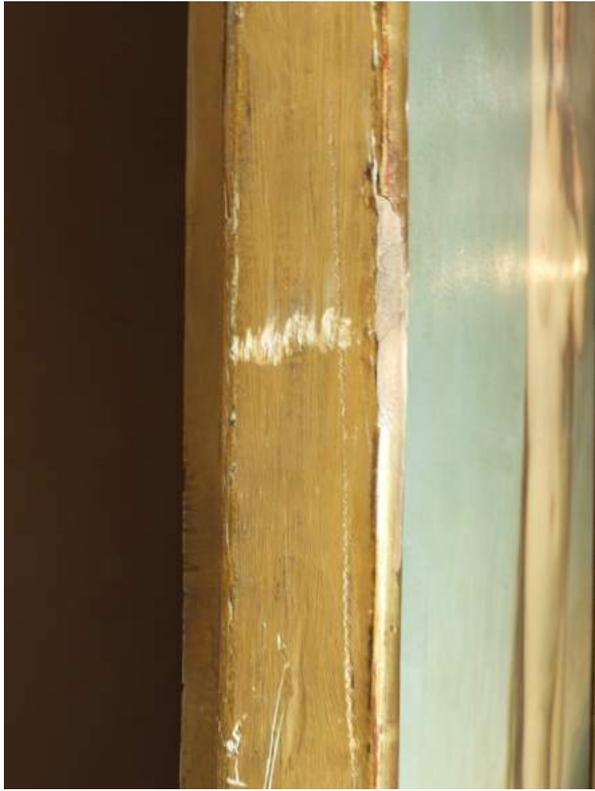
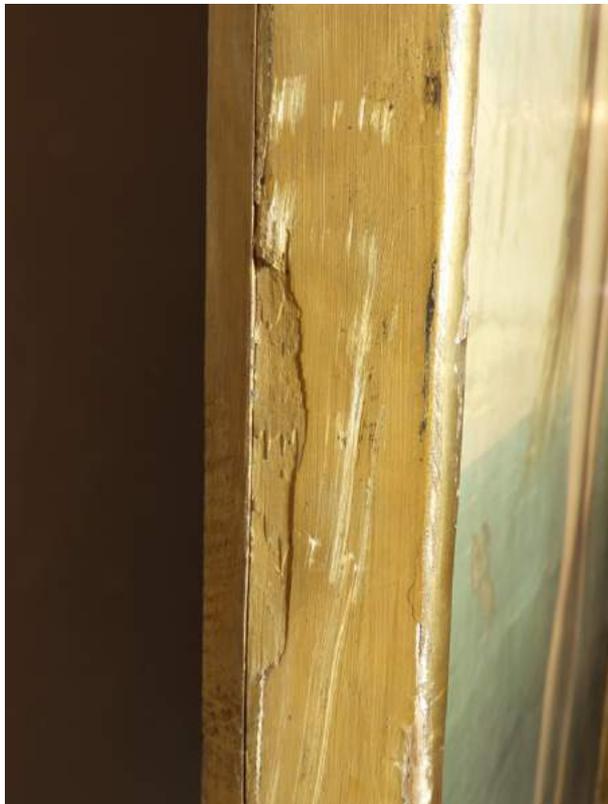
Fotos iniciales del estado de conservación antes de la intervención.
