**INFORME DE CONSERVACIÓN Y RESTAURACIÓN**  
**V-017 “AFRODITA / VENUS DE MILO”**

Madrid, 11 de diciembre de 2023

**Nº de inventario:** V-017

**Fecha de restauración:** Julio 2023 - Diciembre 2023

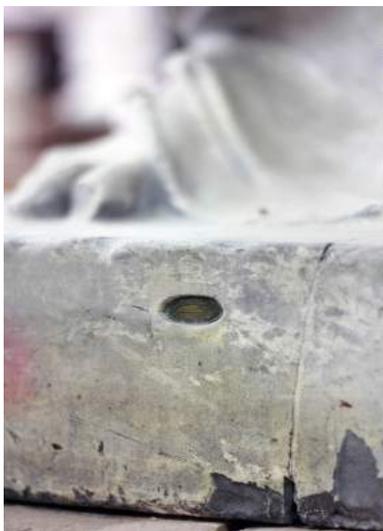
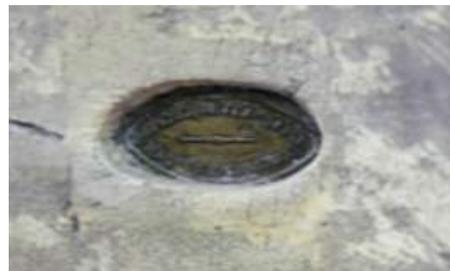
Estos vaciados eran reconocibles por llevar incrustado en la parte frontal de la base un sello ovalado de latón con la inscripción “*REPUBLIQUE FRANÇAISE-MUSEES NATIONAUX*”

Detalle del sello de la *Venus de Milo*. Gipsoteca UCM (Facultad de Bellas artes)

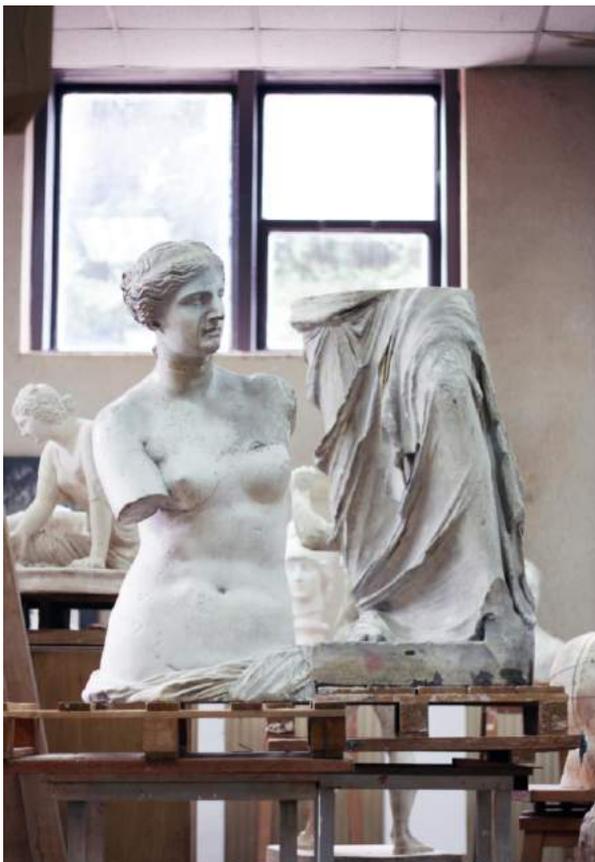
*Venus de Milo, procedente de París (1852).*  
Gipsoteca UCM (Facultad de Bellas Artes)

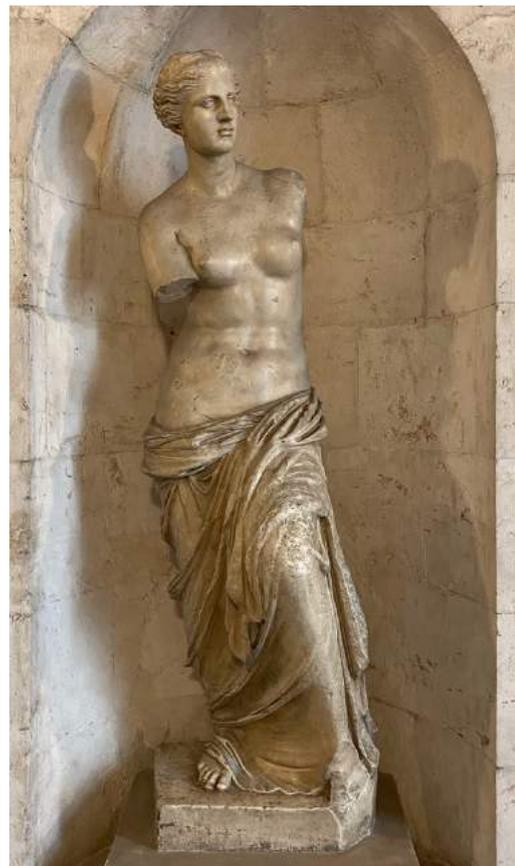
V-017 *Venus de Milo*, copia de la de París. RABASF

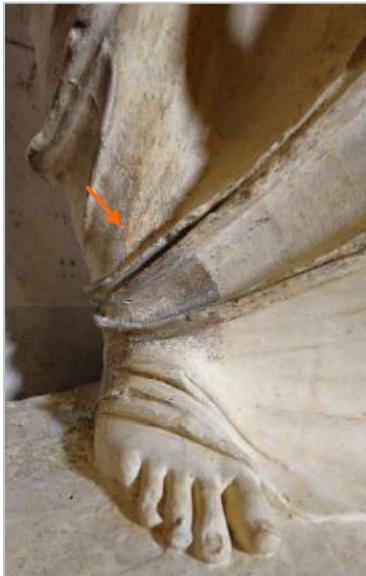
Figura 2.- Fotografía de detalle de la zona en la que se encuentra el punto del que se ha tomado la micromuestra "A" ensayada (indicado con una flecha de color anaranjado).

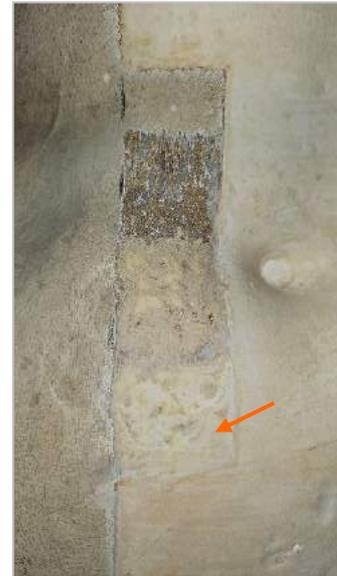
Figura 4.- Fotografía de detalle de la zona en la que se encuentra el punto del que se ha tomado la micromuestra "B" ensayada (indicado con una flecha de color anaranjado).

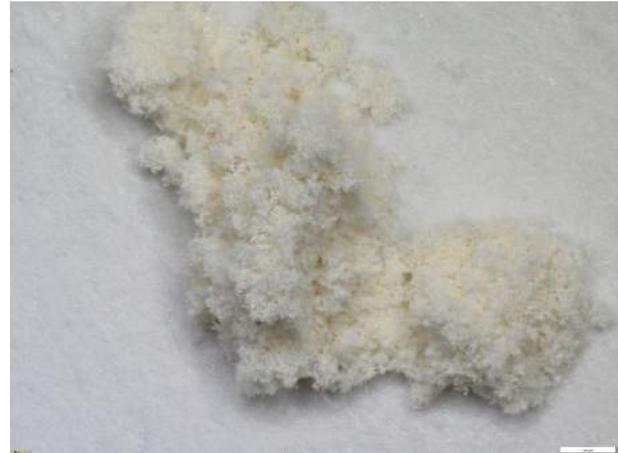
Figura 6.- Fotografía de detalle de la zona de la que se ha tomado la micromuestra B. Se trata de un área en la que el equipo de restauración había realizado una cata de limpieza previa. Se aprovecha esta situación para obtener un raspado de la capa más antigua (se señala con una flecha anaranjada en la imagen) dado que es la capa que más dificultades está presentando para ser retirada.

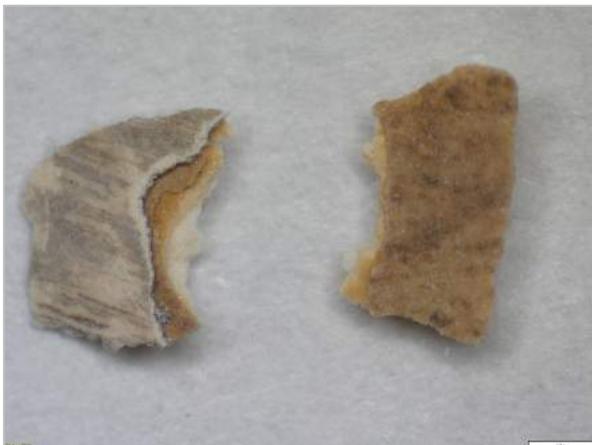
Figura 7.- Fotografía obtenida mediante ME (1,25x) del anverso (capas superficiales) de la micromuestra A.

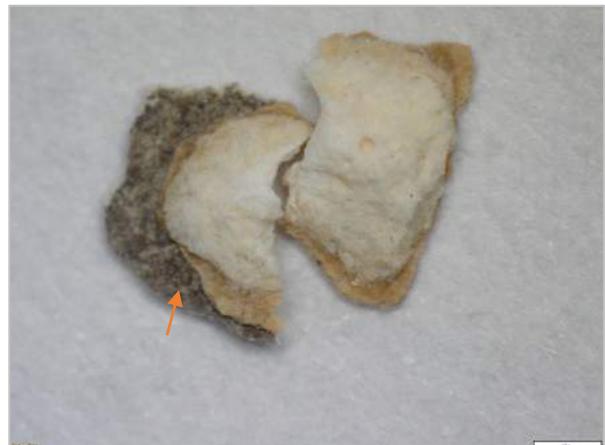
Figura 8.- Fotografía obtenida mediante ME (1,25x) del reverso (capas más internas) de la micromuestra A. En esta imagen se puede apreciar el color pardo-grisáceo y el aspecto cristalino de la capa 5 (ver tabla 2).

El análisis mediante FTIR y GC-MS de la capa de yeso (capa 1) de la micromuestra "A" indica la presencia de un material proteico (cola de origen animal) así como de aceite secante<sup>11</sup> y trazas de resina terpénica (probablemente colofonia). En la superficie de la micromuestra "A" (capa 8) se identifica una grasa o aceite, jabones metálicos y cera. Se ha realizado también un análisis superficial mediante FTIR de la capa 5 de la micromuestra "A", en el que se identifica una grasa o lípido, jabón metálico, cera, yeso y arcillas. De entre todas las capas mayoritariamente orgánicas presentes en la estratigrafía esta es la que presenta un aspecto menos traslúcido en la observación a la lupa, se observa con un tono grisáceo (ver figura 8).
