INFORME FINAL DE CONSERVACIÓN Y RESTAURACIÓN “V- 465 CRÁTERA NEOÁTICA”

Nº de informe de restauración: 441

Obra: CRÁTERA NEOÁTICA

Restauración realizada por: Ángeles Solís

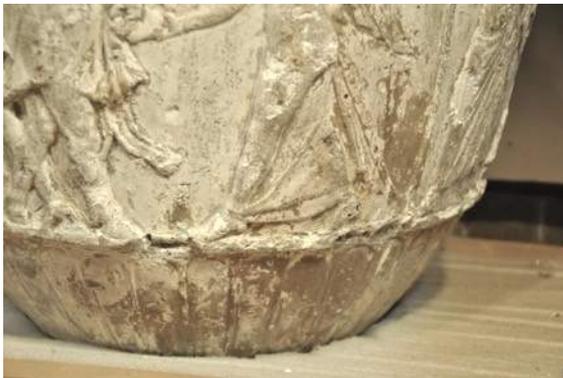
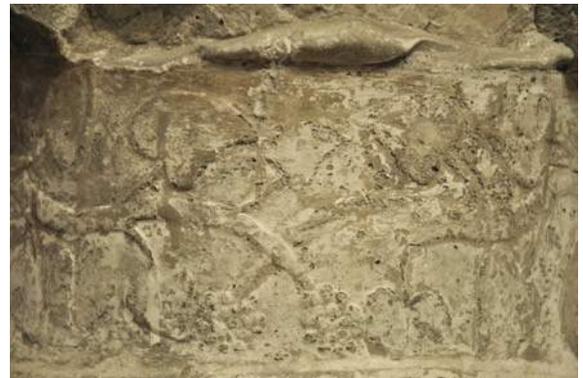
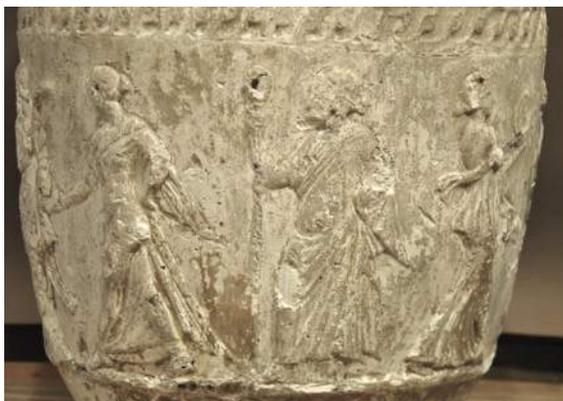
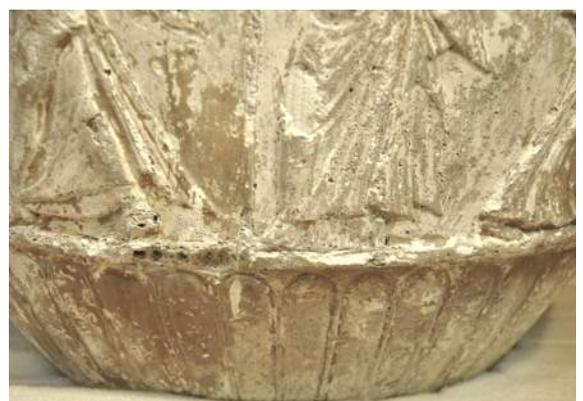
CARA 2

Detalle de las marcas dejadas por la sierra cuando se cortó el asa para realizar el molde.

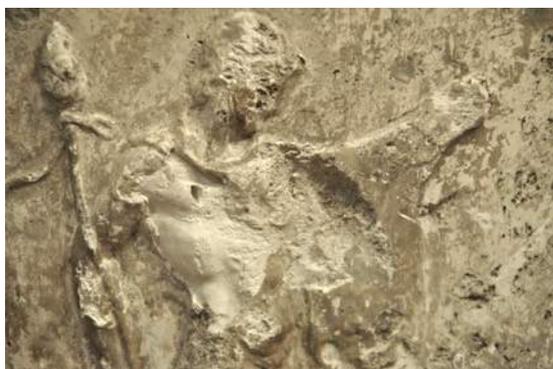
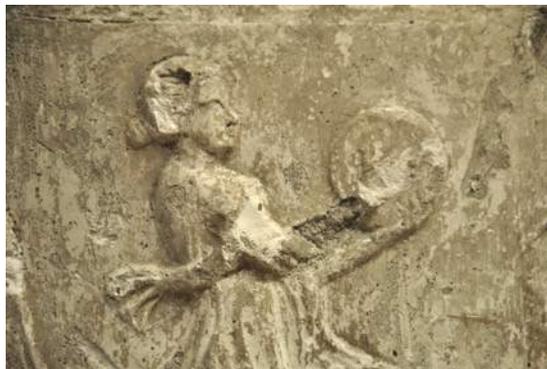
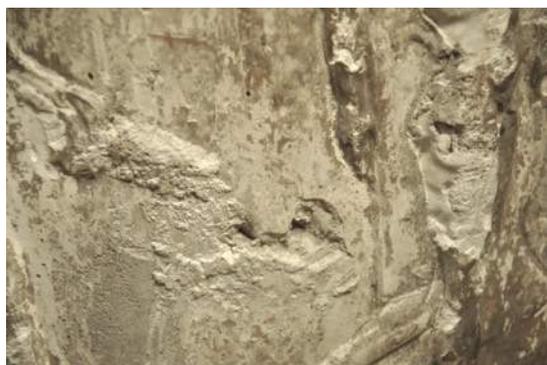
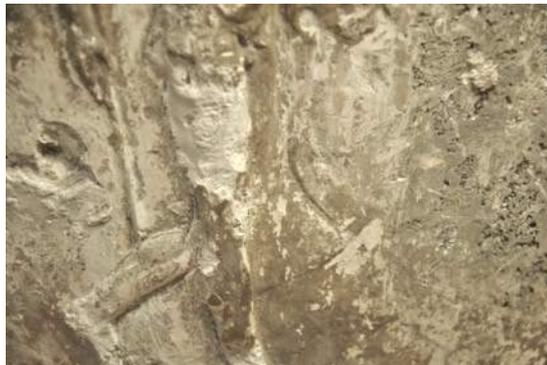
CARA 3

Detalle de las pérdidas producidas en la primera colada del yeso.

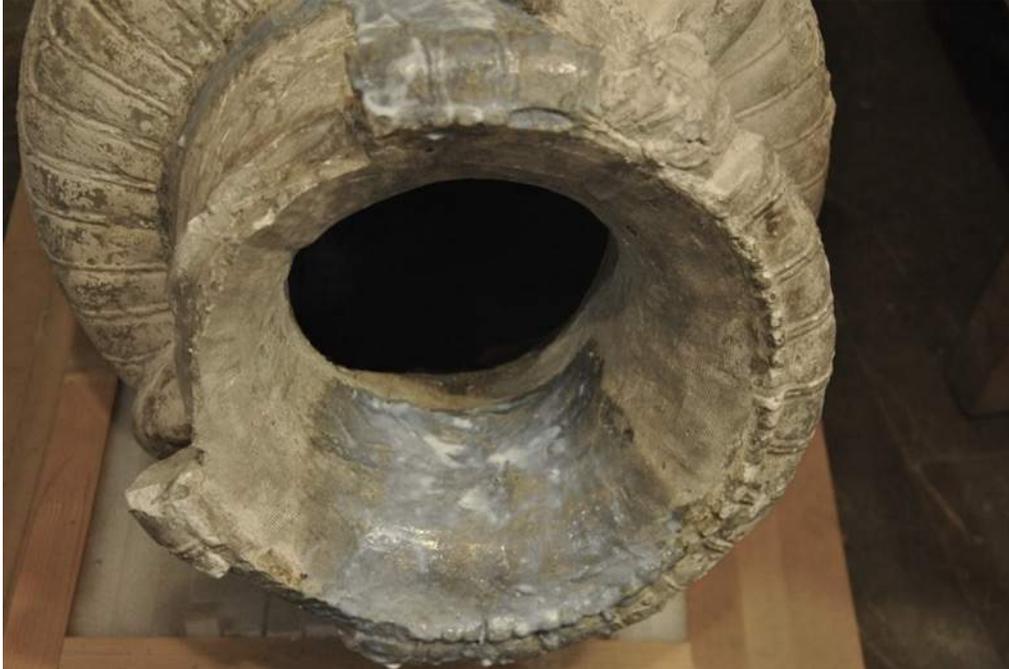
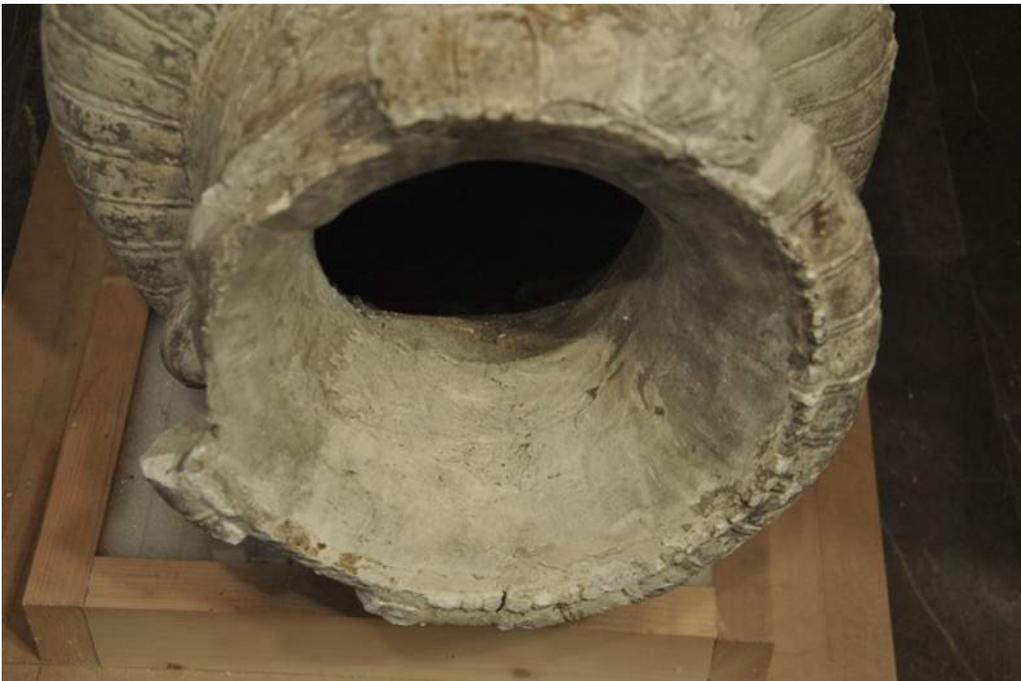
Proceso de limpieza mediante la aplicación de Anjusil®

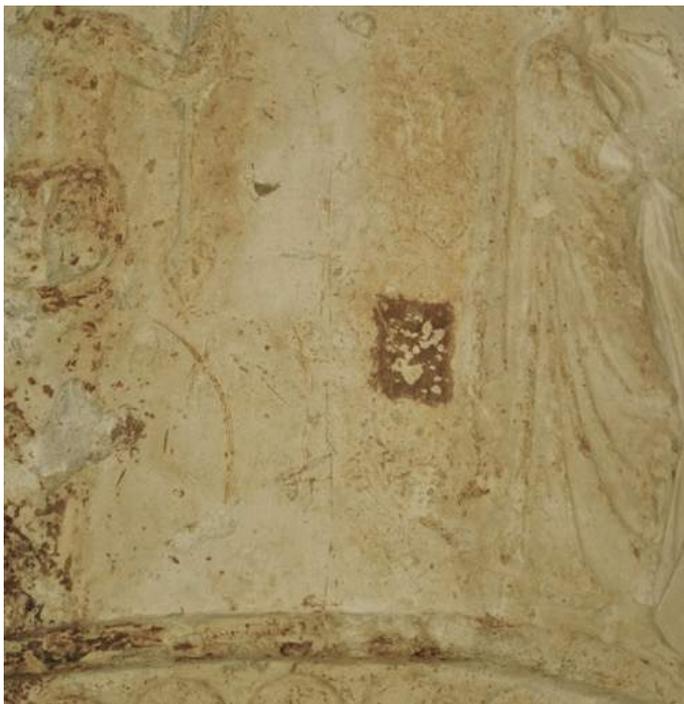
Testigo de suciedad. Todo ese lateral presentaba una capa al igual que el testigo que fue eliminada con los métodos descritos anteriormente.

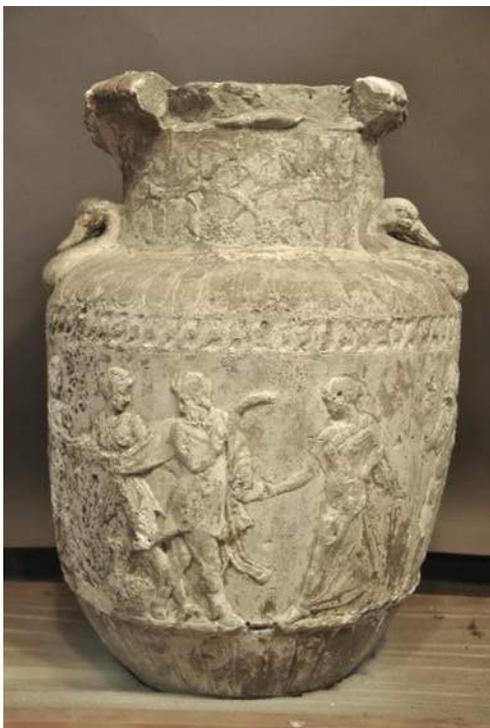
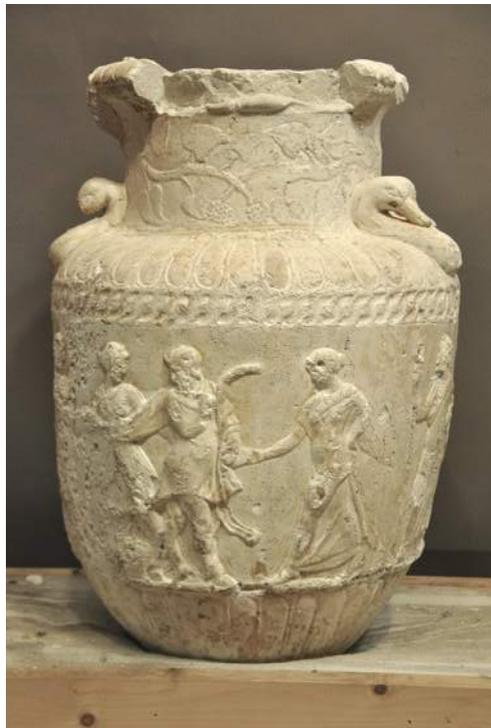
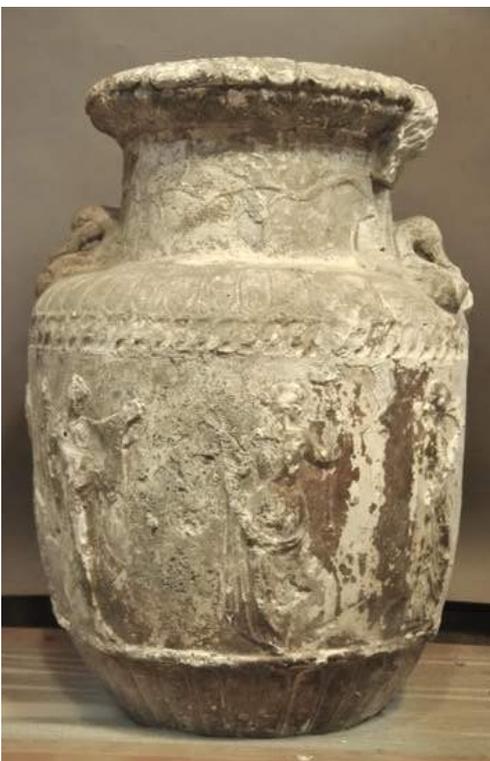
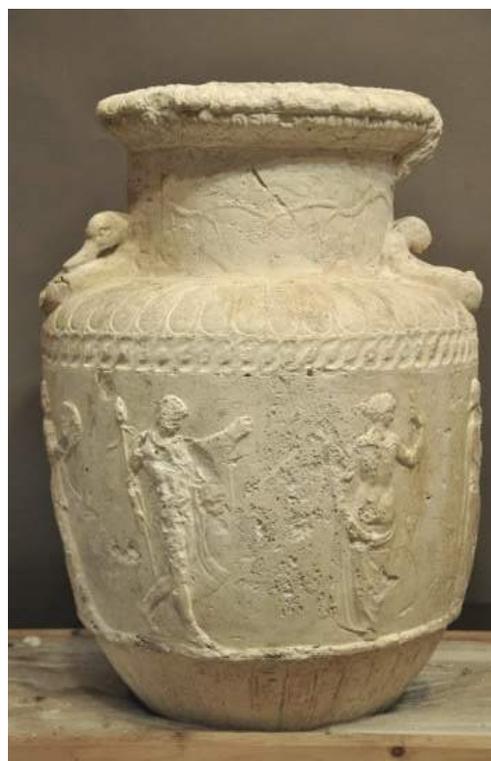
ANTES

RESULTADO UNA VEZ FINALIZADA LA LIMPIEZA

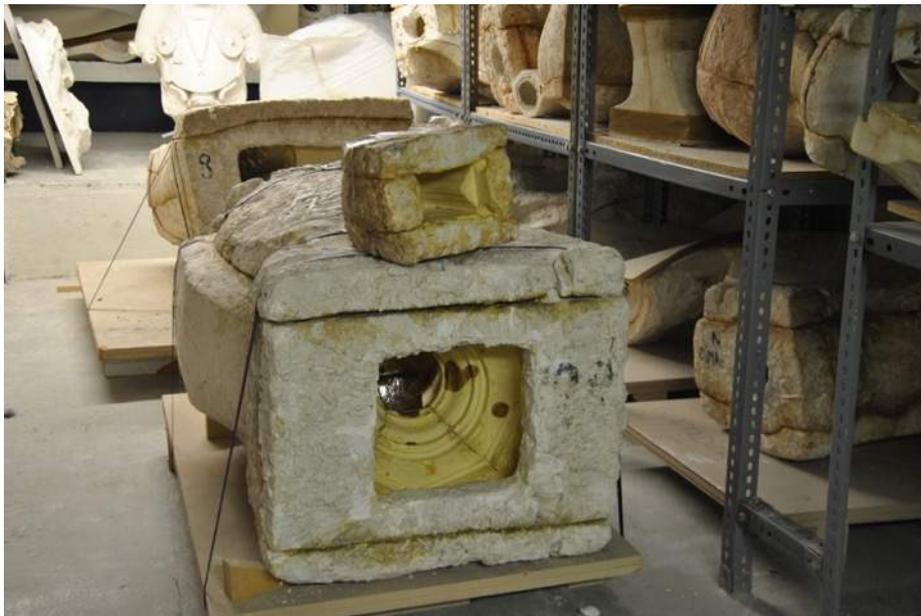
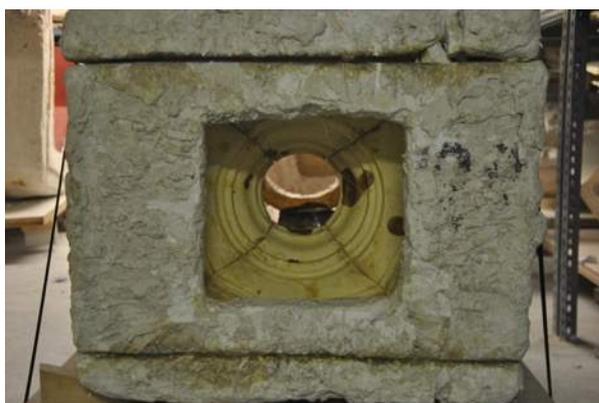
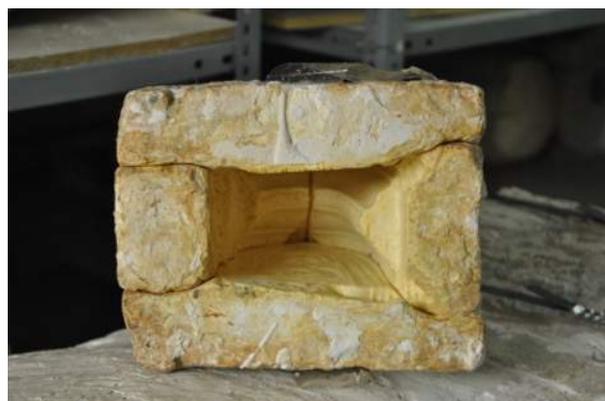
El molde de la cratera estaba subdividido en 3 partes: 1º el cuerpo y la base, 2º una de las asas y 3º molde de la pieza tubular que unía el asa al cuerpo de la cratera.

Gracias al Taller de Vaciados y su equipo, a partir del molde que conserva la Academia, se llevó a cabo la reproducción de aquellos fragmentos que el vaciado original había perdido.
